# Tilstandsrapport

Boligbygg med flere boenheter

Blystadringen 6 A, 2014 BLYSTADLIA

Befaringsdato: 09.01.2026

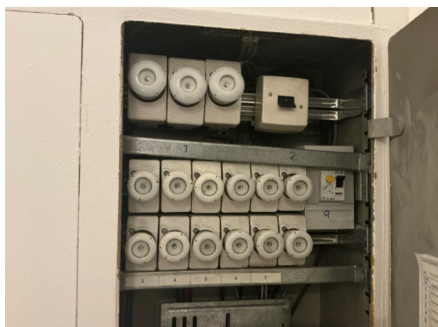
**DLE anbefaler alle å ha utvidet el-kontroll hvert 5 år og på bakgrunn av dette anbefales det å gjennomføre en kontroll.**

**På grunn av manglende lovpålagt samsvarserklæring, bør en el-takstmann kontaktes for en utvidet el-kontroll av det elektriske anlegget slik at eventuelle avvik og tiltak kan kartlegges.**
