BLYSTADLIA

Blystadringen 6A

Befaringsdato: 09.01.2026      Rapportdato: 10.01.2026      Oppdragsnr.: 22391-1744  
Foretak: NØKKELTAKST DRIFT AS      Takstingeniør: Joachim Andre M Kirkerud

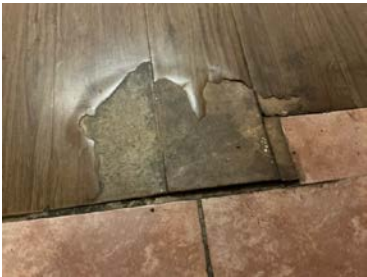
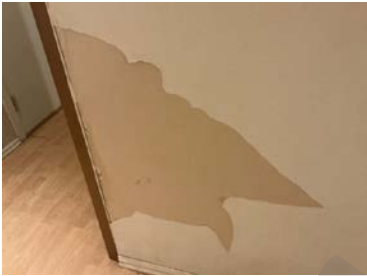
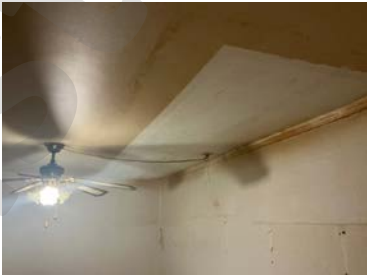
Interessenter oppfordres til å gjøre egne undersøkelser og vurdere behovet for tiltak, da slike forhold i stor grad er subjektive, men fullstendig oppussing av overflater må forventes.

Kostnadsestimat: 200 000 - 500 000

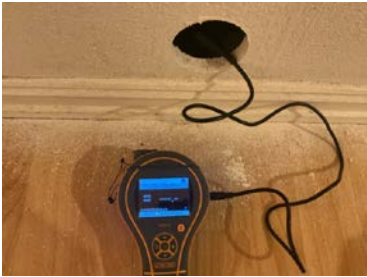
Målingen gjelder kun det undersøkte punktet og gir ingen garanti for andre deler av konstruksjonen. Resultatet påvirkes av valg av målested, dybde og oppbygning.

Tilstandsgraden (TG):  
TG 0 er gitt, da målingen og observasjonene ved hullet ikke avdekket fuktskader, i tråd med bestemmelser i NS 3600, men reflekterer ikke alder for denne vurderingen.

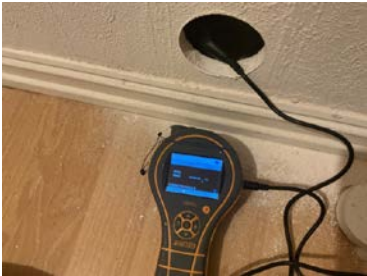
Målingen gjelder kun det undersøkte punktet og gir ingen garanti for andre deler av konstruksjonen. Resultatet påvirkes av valg av målested, dybde og oppbygning.

Tilstandsgraden (TG):  
TG 0 er gitt, da målingen og observasjonene ved hullet ikke avdekket fuktskader, i tråd med bestemmelser i NS 3600, men reflekterer ikke alder for denne vurderingen.

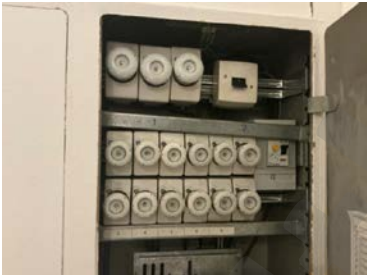
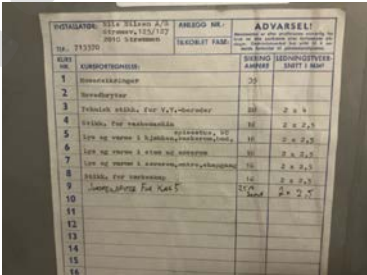
DLE anbefaler alle å ha utvidet el-kontroll hvert 5 år og på bakgrunn av dette anbefales det å gjennomføre en kontroll.

På grunn av manglende lovpålagt samsvarserklæring, bør en el-takstmann kontaktes for en utvidet el-kontroll av det elektriske anlegget slik at eventuelle avvik og tiltak kan kartlegges.
