STRØMMEN

Tors vei 13

Velkommen til
din nye bolig

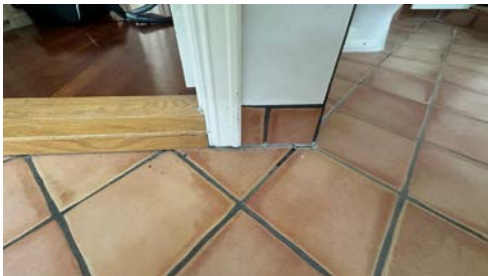
2. ETASJE > BAD

Sluk, membran og tettesjikt

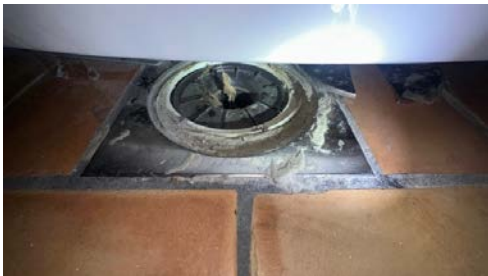
2. ETASJE > BAD

1 TO 1 Sanitærutstyr og innredning

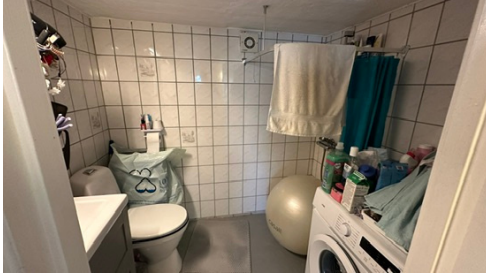
KJELLER (HYBEL) > BAD/TEKNISK

102 Overflater vegger og himling

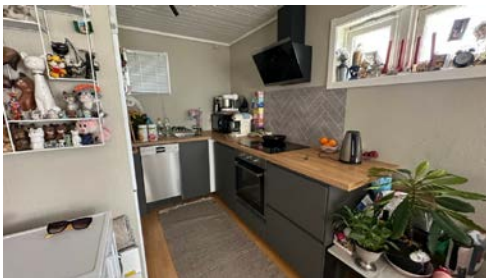
KJELLER (HYBEL) > STUE/KJØKKEN

1 TG 2 Avtrekk

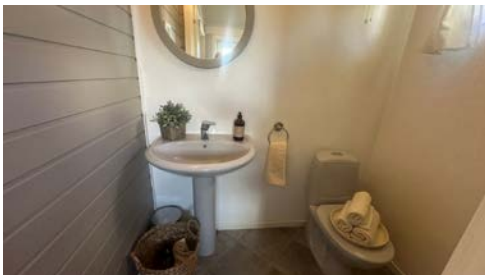
1. ETASJE > VASKEROM

1.02 Overflater og konstruksjon

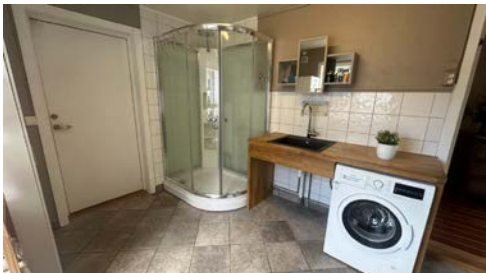
TEKNISKE INSTALLASJONER

102 Vannledninger

Det er heller ikke montert lekkasjevarsler på begge kjøkkenet og ved rørstokken samt toalettromet.

- Rørstokk er montert inne i vegg uten fordelerskap eller kompenserende løsning, dersom en eventuell lekkasje skulle oppstå.

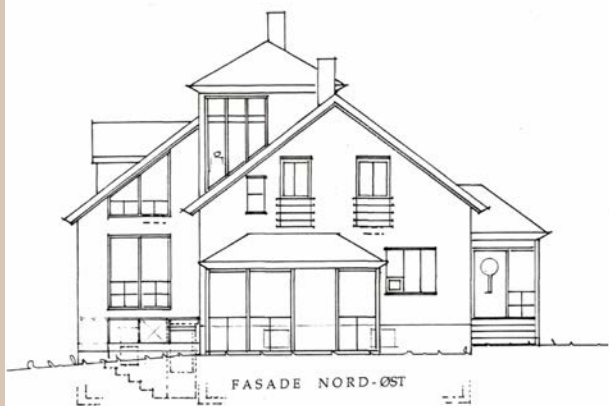
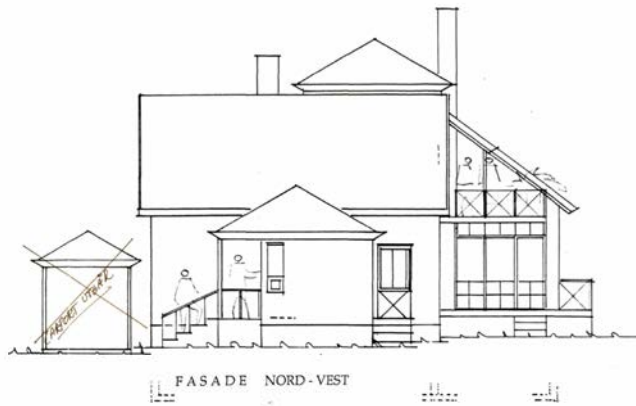
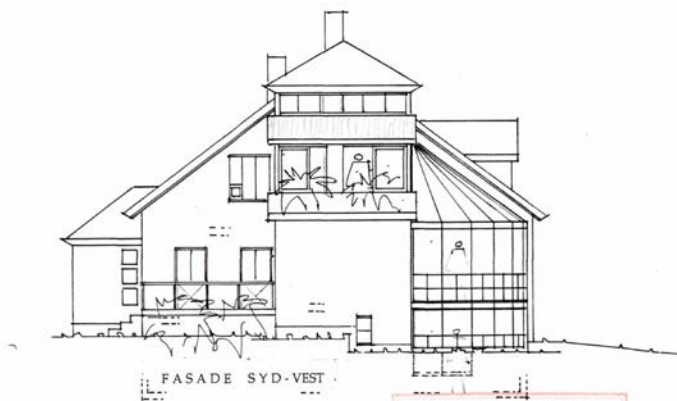
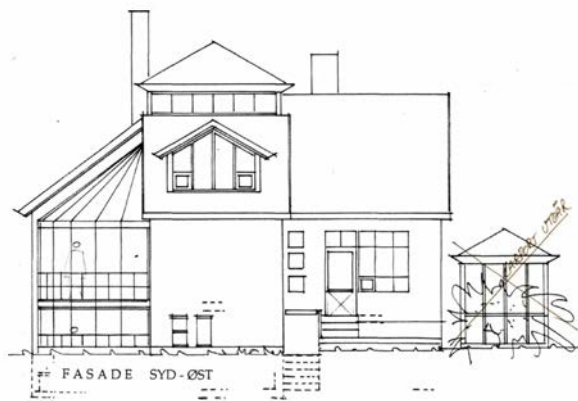
ANNE-LENA HØGBAKKEN OG JENS ERIK FODSTAD Tegn. 04
 TORS VEI 13, STRØMMEN FASADER
 Mål: 1:100
 Dato: 14.2.1996
 TILBYGG TIL BOLIG, BYGGEMELDING
 LILLESTRØM ARKITEKTKONTOR AS, BOKS 340, SKEDSMOGATA 7, 2000 LILLESTRØM
