SKJOLD

Skjoldhøgda 7

Velkommen til  
din nye bolig

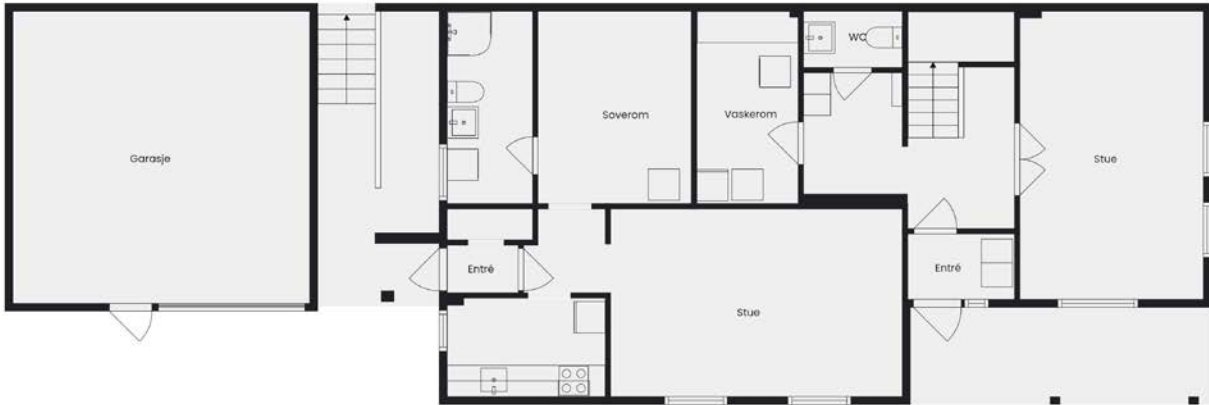
1. etasje

Plantegningen er en ikke målt illustrasjon og avvik kan forekomme.

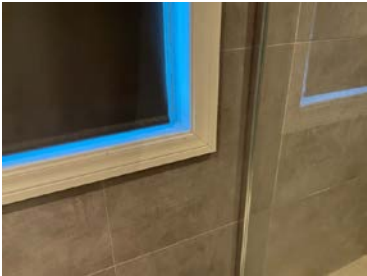
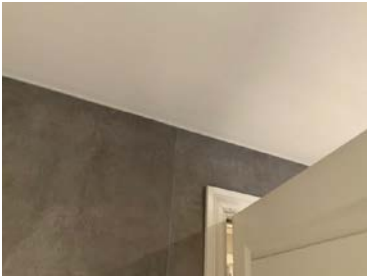
HOVEDETASJE > BAD (9,4 M²)

TG 2 Overflater Gulv

- Vær oppmerksom ved bruk. For å få tilstandsgrad 0 eller 1 må gulvet bygges om, for å få riktig fall til sluk. Det vil imidlertid sjelden være økonomisk rasjonelt som et enkeltstående tiltak. Ved en eventuell renovering, påse at våtrommet bygges med riktig fall til sluk.

- Overflater og himling på bad i hoveddel grunnet vindu med ikke fuktbestandig materialer i våtsone og sprekk i flis over dør.
- Gulv på bad i hovedetasje grunnet for lite fall til sluk i henhold til dagens krav.
