FJELLHUS

Solkroken 18

# Innholdsrik del av tomannsbolig over to plan | Stor, skjermet hage med terrasse fra 2021 | To lekke bad

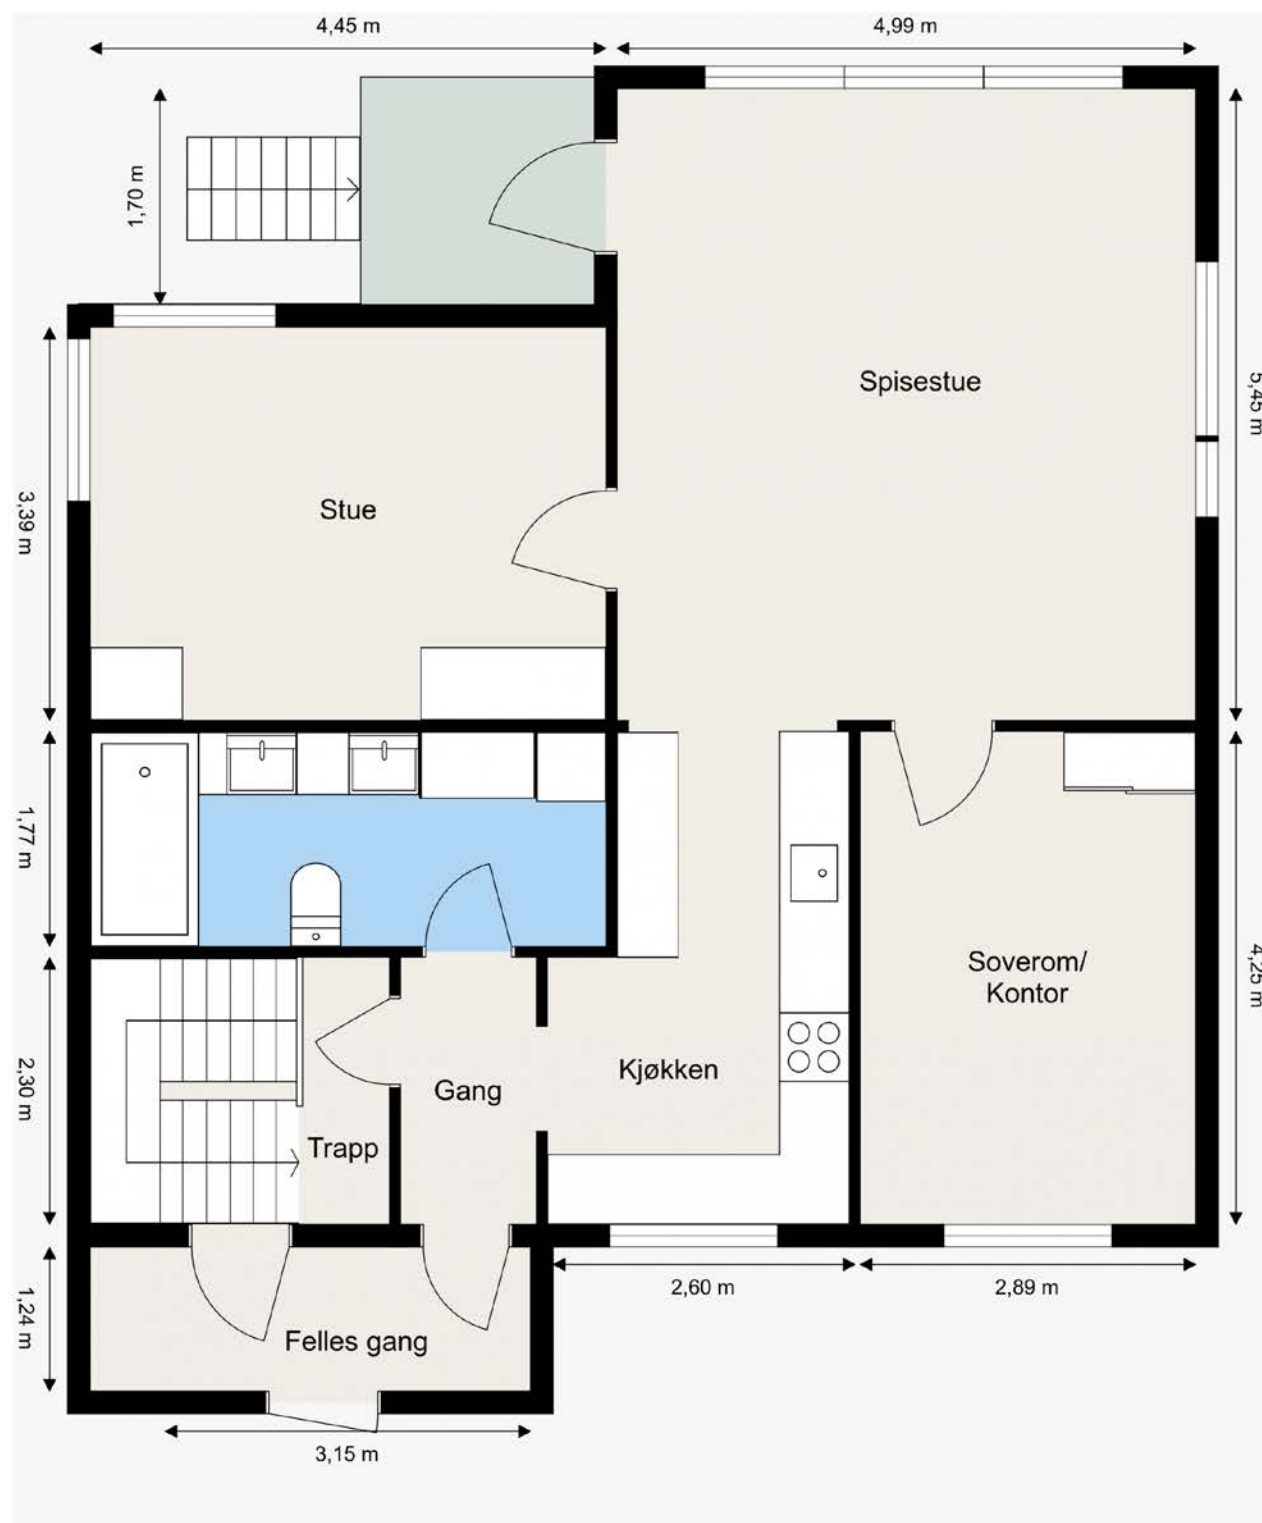
1. Etasje  
Solkroken 18

Planskissen er kun ment som illustrasjon og  
kan ikke benyttes til detaljmåling.  
Avvik kan forekomme

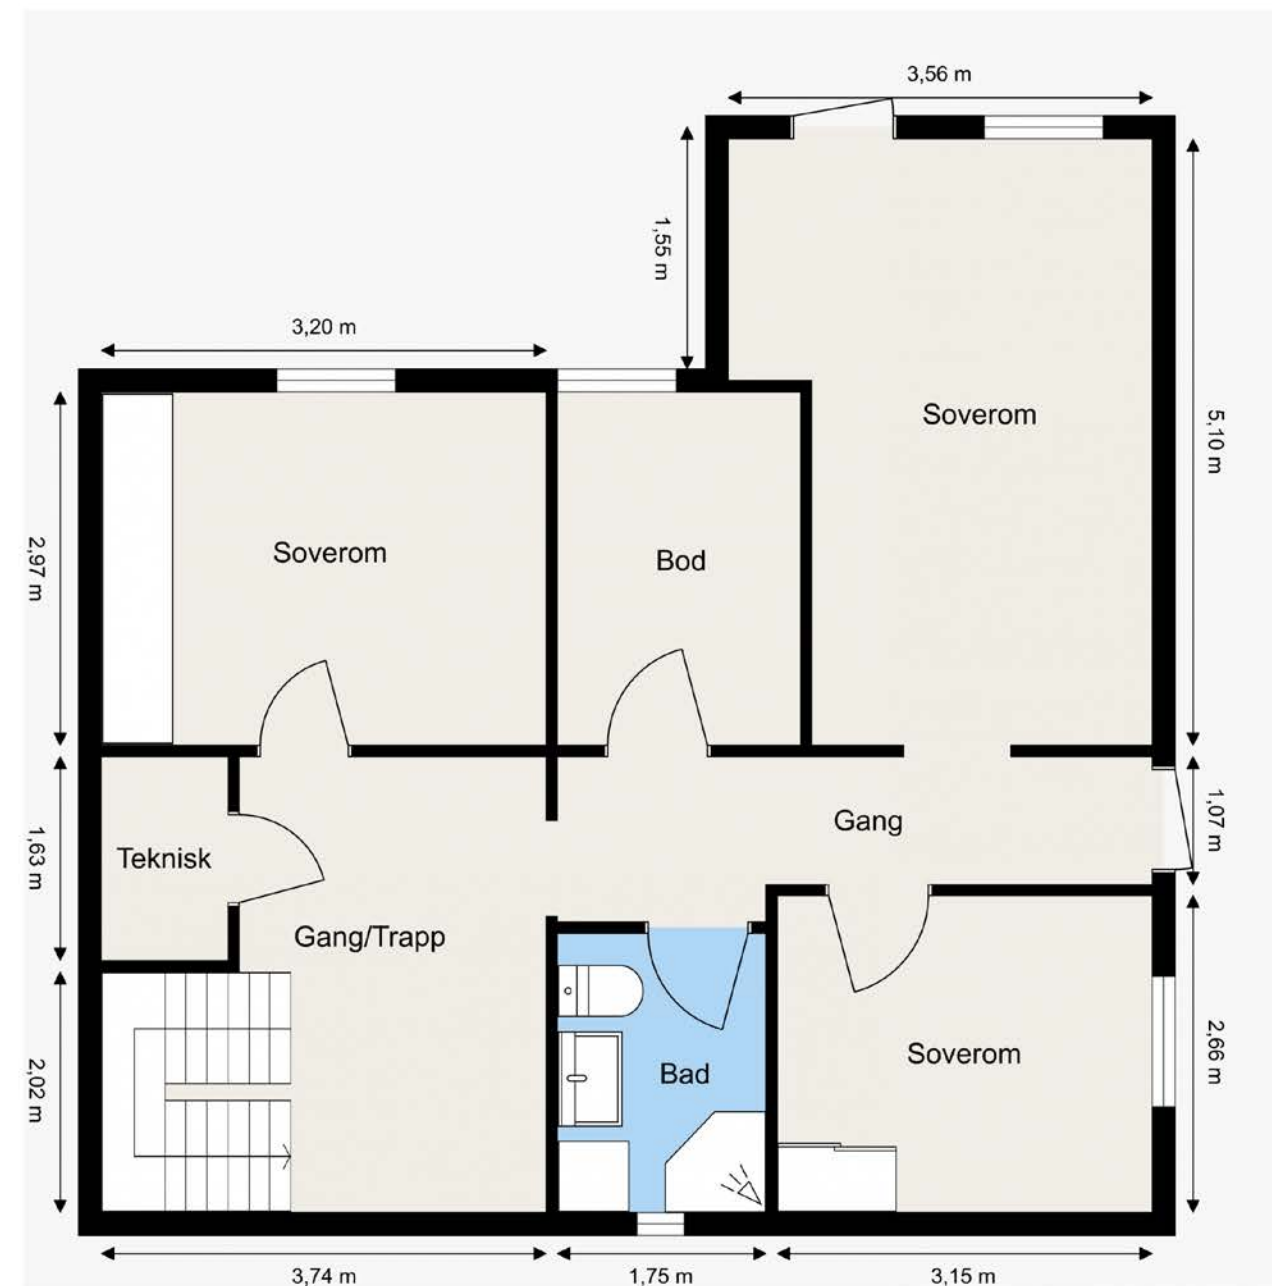
Underetasje  
Solkroken 18

Planskissen er kun ment som illustrasjon og  
kan ikke benyttes til detaljmåling.  
Avvik kan forekomme

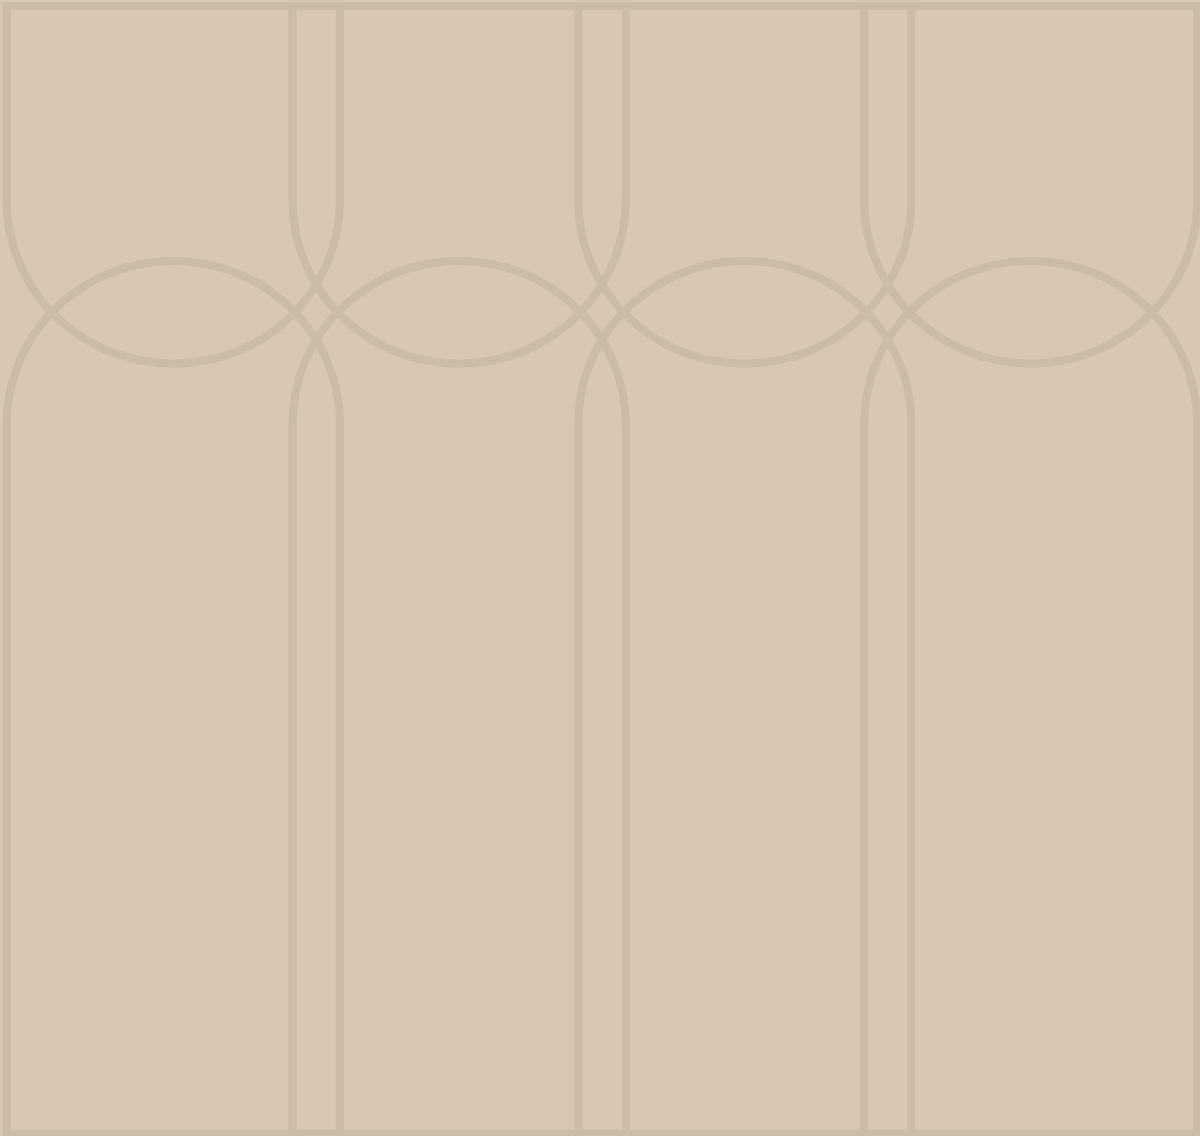
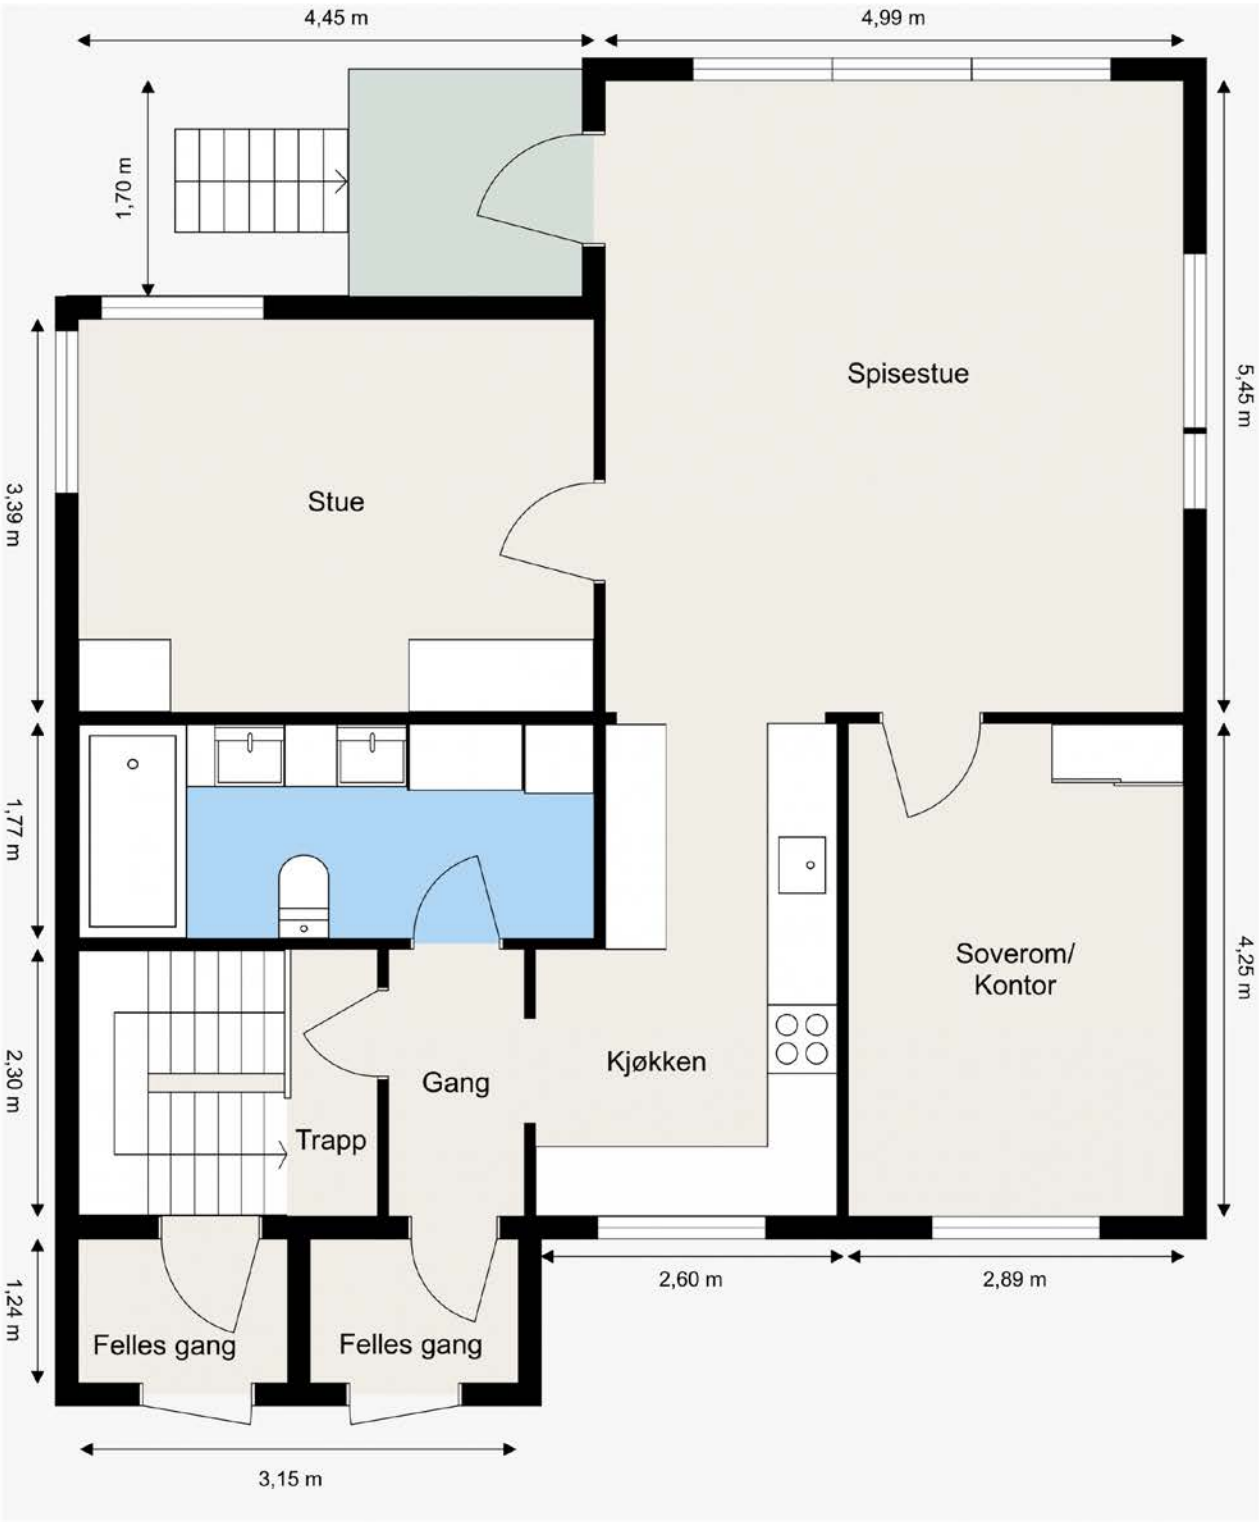
1. Etasje  
Solkroken 18

ALT. PLANTEGNING. SE PUNKT FERDIGATTEST/UTLEIE
