# Tilstandsrapport

Boligbygg med flere boenheter

Havrestien 12, 1930 AURSKOG

# gnr. 192, bnr. 858, snr. 7

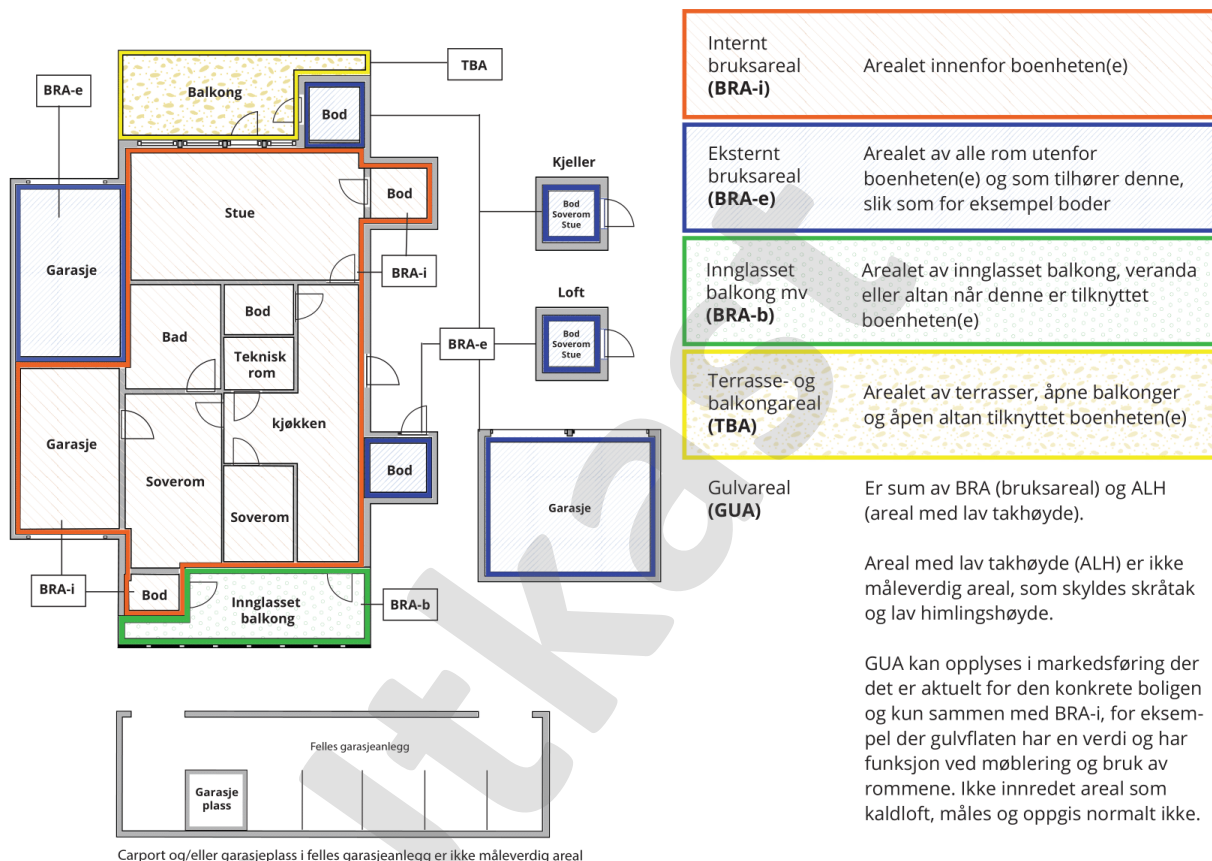
$$\text{BRA} = \text{BRA-i} + \text{BRA-e} + \text{BRA-b}$$

Bruksarealet for bygningen er bruttoarealet minus arealet som opptas av yttervegger.
