# Tilstandsrapport

Andelsleilighet

Treschows gate 19, 0470 OSLO

# gnr. 222, bnr. 195

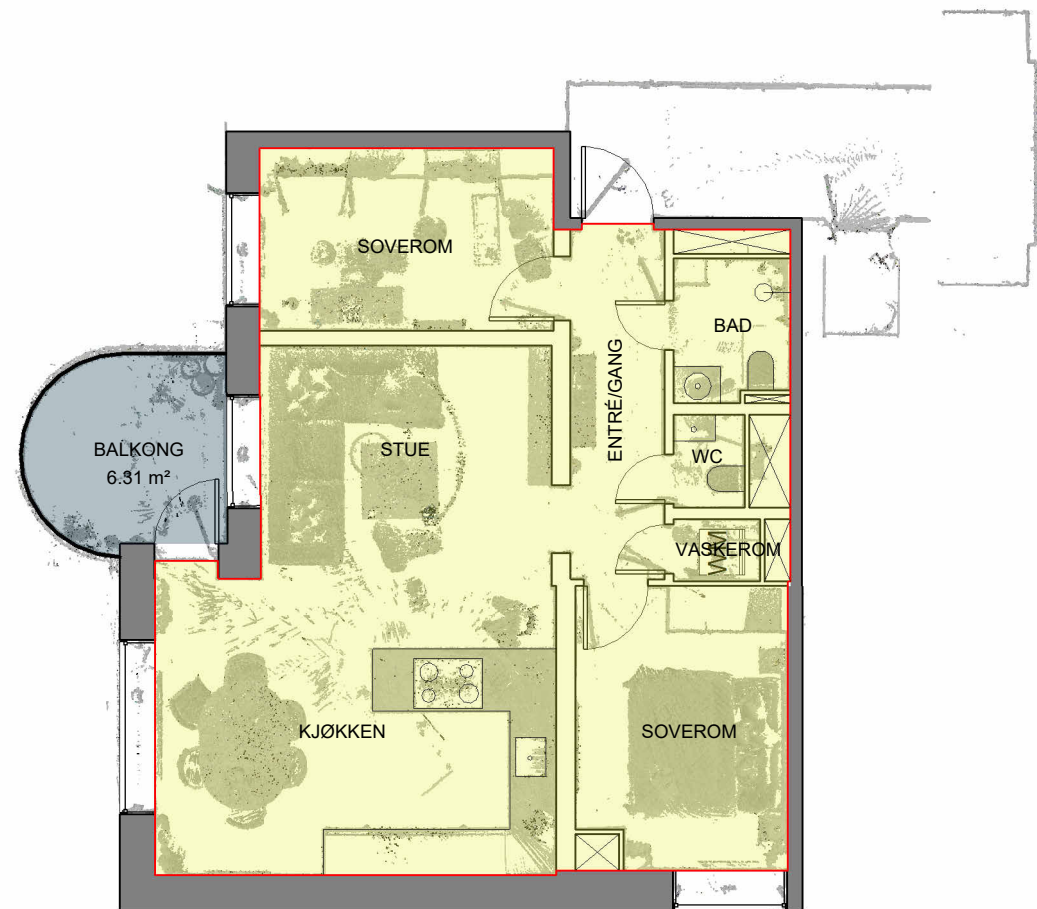
- 69,52 m<sup>2</sup> Internt bruksareal (BRA-i)
- 6,31 m<sup>2</sup> Åpent areal-terrasse/balkong
