Lindealléen 20B

Velkommen til  
din nye bolig

LINDEALLÉEN 20B

# Tilstandsrapport

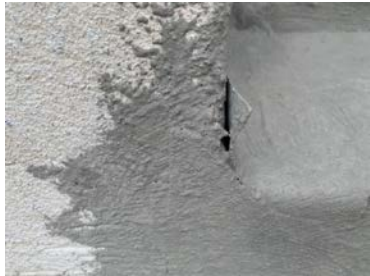
Små gliper på membran ved overganger

Balkonger, terrasser og rom under balkonger  
Utgang fra stuen til vest-vendt veranda i betongkonstruksjon.  
Nylig lagt ny membran med membranbånd i overganger.  
Vurdering av avvik:  
• Det er avvik:  
På enkelte plassert er det små gliper på membran mot vegg.  
Lite søkk på gulv.  
Konsekvens/tiltak  
• Tiltak:  
Membranbånd bør festes som tiltenkt mot vegg. Små gliper kan føre til at vann kan renne bak membran og kan få konsekvens.  
Lite søkk på gulv anses ikke som noe større avvik og det er registrert fall på gulv til sluk. Funksjonskravet virker å være ivaretatt (det er foretatt stikk kontroll).  
I følge eier er dette utbedret etter befarings, men det er ikke verifisert med dokumentasjon. Innhent dokumentasjon om mulig.

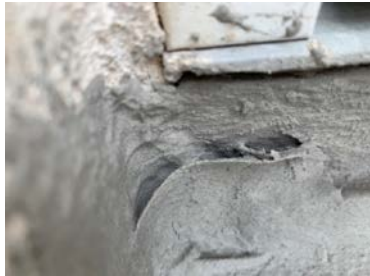
Små gliper på membran ved overganger

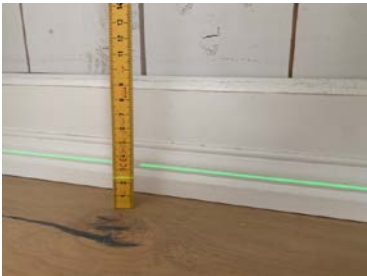
- Årstall:** 1905
- Vurdering av avvik:**
- Det er målt høydeforskjell på mellom 15-30 mm gjennom hele rommet. Tilstandsgrad 2 gis med bakgrunn i standardens krav til godkjente måleavvik.
- Målt 15mm i hovedsoverom
- Konsekvens/tiltak**
- For å få tilstandsgrad 0 eller 1 må høydeforskjeller rettes opp. Det vil imidlertid sjelden være økonomisk rasjonelt som et enkeltstående tiltak i en bolig som dette. Dersom boligen en gang skal renoveres, kan man vurdere slike tiltak.

INNSENDIG  
Etasjeskille/gulv mot grunn  
Etasjeskiller er av trebjelkelag.  
Vurdering av avvik:  
• Det er målt høydeforskjell på mellom 15-30 mm gjennom hele rommet. Tilstandsgrad 2 gis med bakgrunn i standardens krav til godkjente måleavvik.  
Målt 15mm i hovedsoverom  
Konsekvens/tiltak  
• For å få tilstandsgrad 0 eller 1 må høydeforskjeller rettes opp. Det vil imidlertid sjelden være økonomisk rasjonelt som et enkeltstående tiltak i en bolig som dette. Dersom boligen en gang skal renoveres, kan man vurdere slike tiltak.

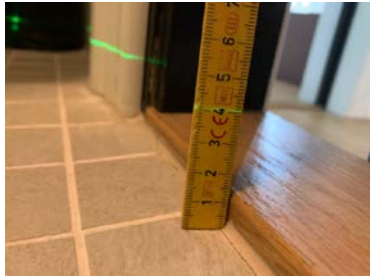
12mm fall fra topp flis ved dør til topp flis ved sluk, avstanden er ca 1 15 mm fra topp flis til topp terskel meter.

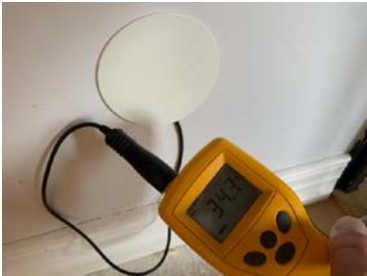
Hulltaking er foretatt uten å påvise unormale forhold. Hulltaking er foretatt i soverom . Fuktmåling (rf%) i konstruksjonen ble målt til 34%.

Ingen fukt påvist i vegg

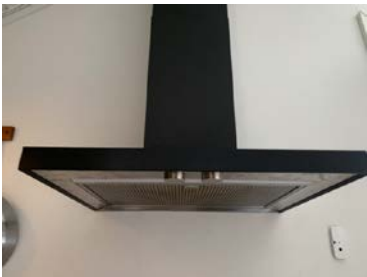
### TG 1 Avtrekk

Det er kjøkkenventilator med avtrekk ut.

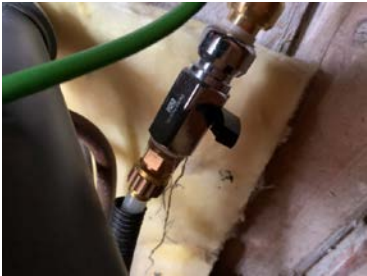
Stoppekraner for kjøkken i luke i hovedsoverom

Stoppekran for kjøkken i luke i hovedsoverom

Ingen større avvik på røranlegg påvist foruten at samlestock og stoppekran er plassert i himling uten rørskap.

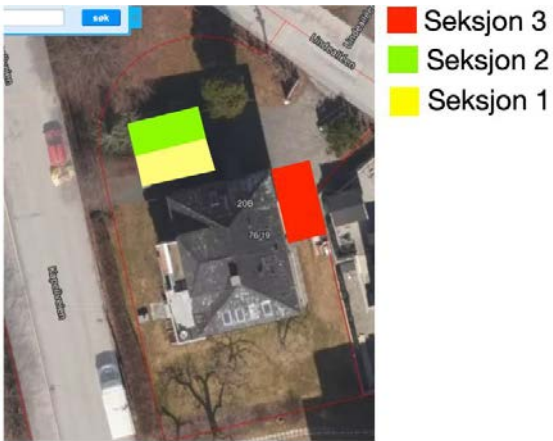
Garasje/parkeringsplasser fordeles iht. følgende plan:

Hver seksjonseier har rett til å etablere el-bil lader på hver sin plass.
