# Tilstandsrapport

Boligbygg med flere boenheter

Bekkedroga 36, 1920 SØRUMSAND

# gnr. 241, bnr. 542, snr. 3

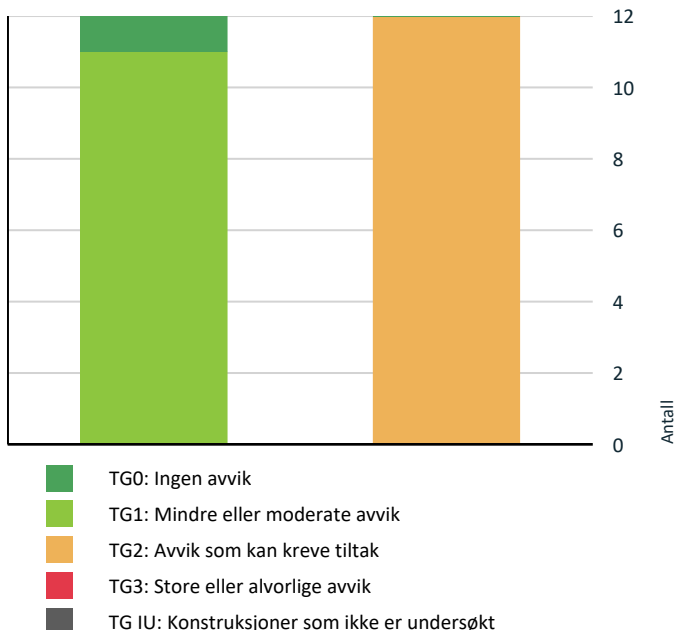
## Fordeling av tilstandsgrader

Vil du vite mer om tilstandsgrader? Se side 4.

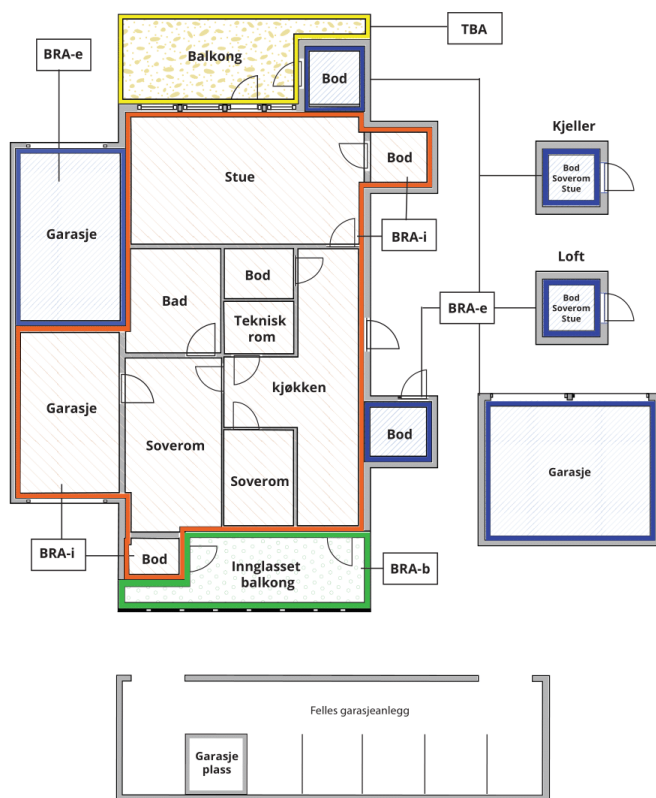
**BRA = BRA-i + BRA-e + BRA-b**

Bruksarealet for bygningen er bruttoarealet minus arealet som opptas av yttervegger.

Carport og/eller garasjeplass i felles garasjeanlegg er ikke måleverdig areal

Internt bruksareal (BRA-i)	Arealet innenfor boenheten(e)
Eksternt bruksareal (BRA-e)	Arealet av alle rom utenfor boenheten(e) og som tilhører denne, slik som for eksempel boder
Innglasset balkong mv (BRA-b)	Arealet av innglasset balkong, veranda eller altan når denne er tilknyttet boenheten(e)
Terrasse- og balkongareal (TBA)	Arealet av terrasser, åpne balkonger og åpen altan tilknyttet boenheten(e)
