**Middelthuns gate 25B, 0368 OSLO**

## Middelthuns gate 25 B 6. Etasje

Oppdraget gikk ut på å avholde en tilstandsanalyse av seksjon nr.154 i Boligsameiet Colosseum Park Syd 2. Leiligheten standard fra byggeår og fremstår som et oppussingsobjekt. Vinduer og ytterdører fra 1998. Overflater dekket med nyere laminat på gulv og original struktur overflater på vegg og himling i oppholdsrom. Badene er uten sluk og bærer preg av elde og større avvik, som gjør at bad er vurdert til TG3. Kjøkkenet er funksjonelt, men bærer preg av elde og slitasje, og må skiftes for å lukke avvik. Påkostninger og utskiftninger må påregnes.

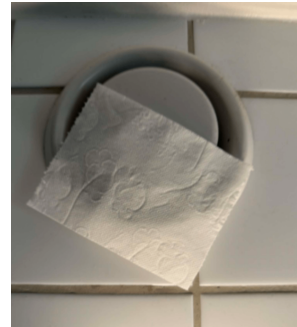
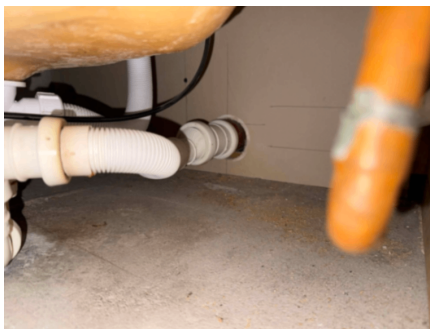
## 6 ETASJE > BAD/WC

Gulvet er flatt, med riss i fuger og bom under fliser.

Fliser på vegg med sprekk i fliser, riss i fuger og bom under fliser. Større felt på vegg mot stue der flere flisrekker har løsnet fra underlag.

Dusjhjørne med badekar fra byggeår. Kabinettet har inspeksjonsluke, men mangler tilluftsventil i plastkonstruksjonen bak kabinettet som har en konstruksjon i treverk og ubehandlet gips. Dette fører til stillestående fuktig luft, som igjen kan føre til fuktskader i konstruksjonen. Det er fuktskjolder på gulv under dusjhjørne.

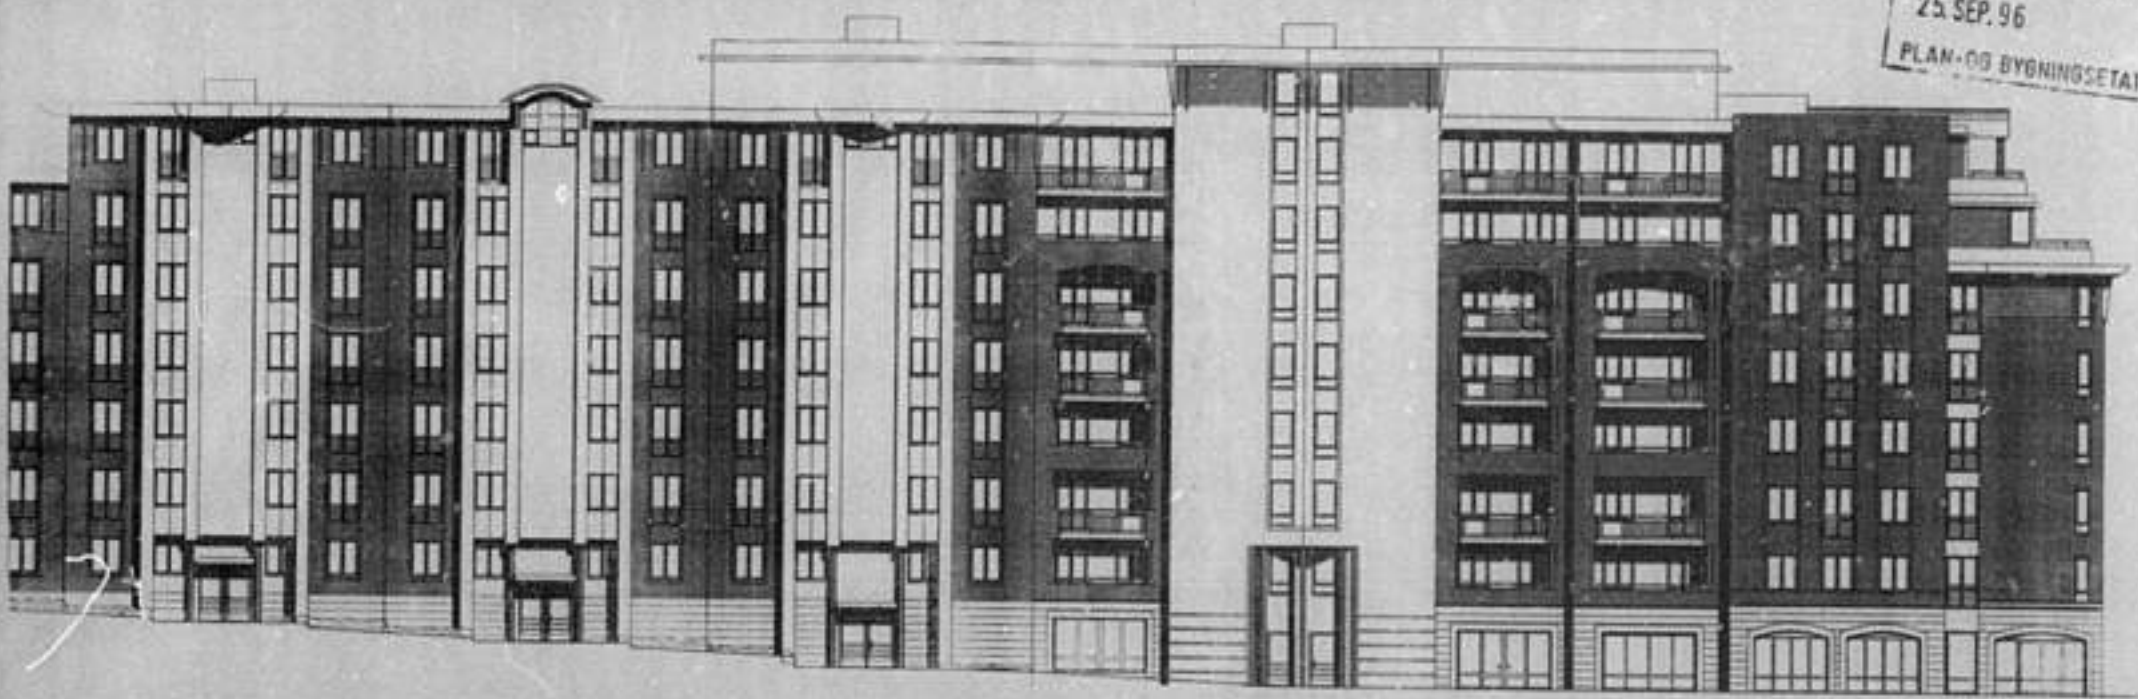
FASADE MOT NORD "DIAGONALGT."

**Selvaagbygg**  
ARKITEKENE LYSAKER H&L  
COLOSSEUM PARK  
215 231 m. fl.  
FASADE VEST/NORD/ØST  
MOT DIAGONALEN  
1:200  
1317 A 10 A

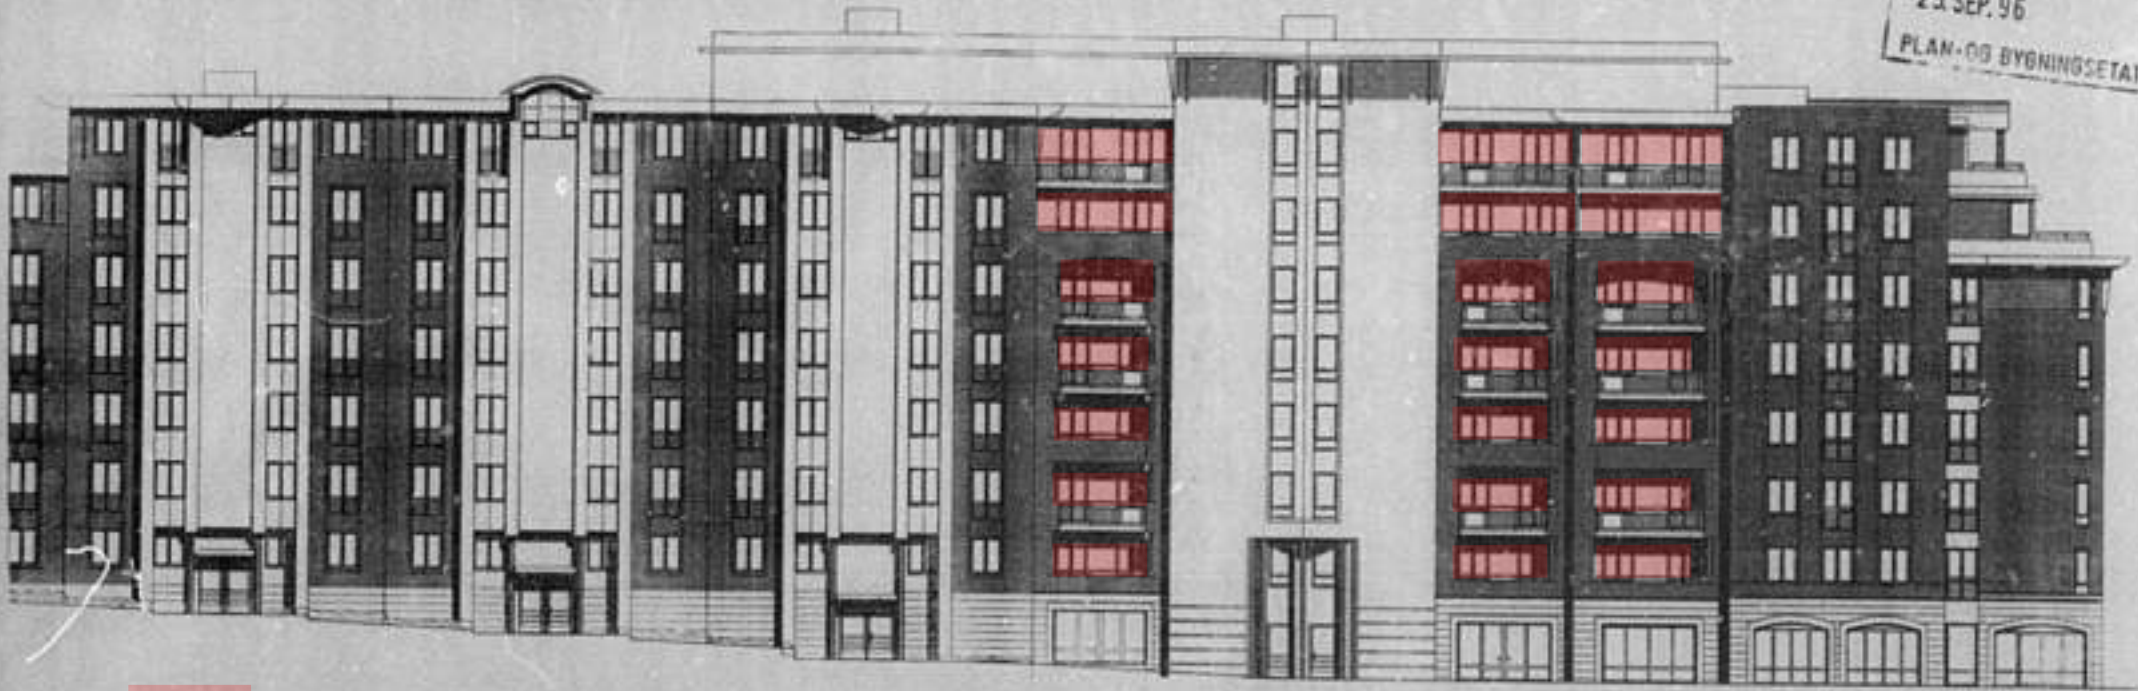
FASADE MOT NORD "DIAGONALGT."

Område for innglassing med klare rammeløse herdede glass

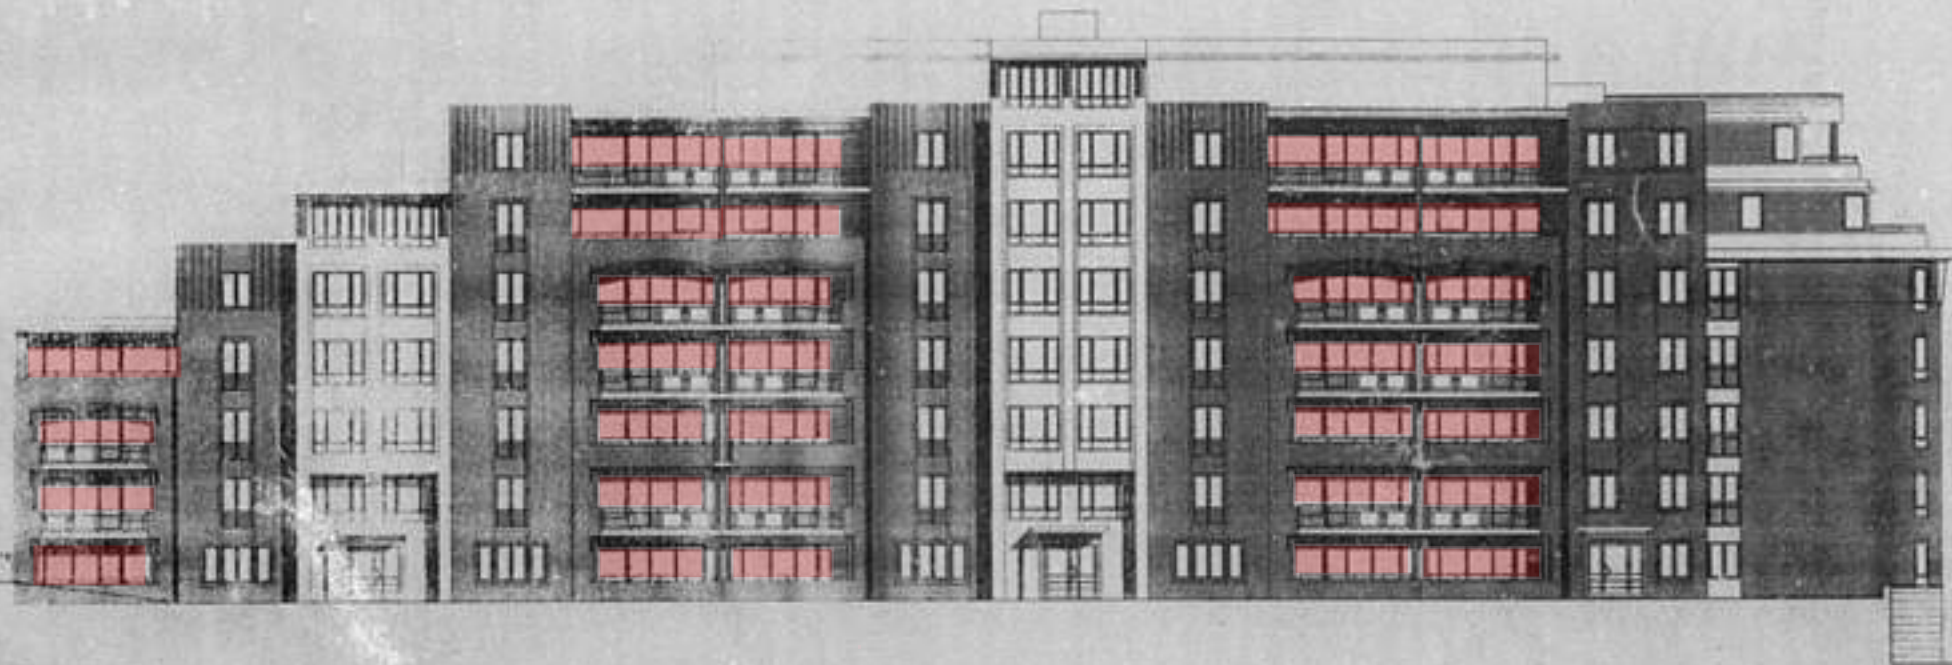
FASADE MOT NORD/VEST, GÅRDSTUN

område for innglassing med klare rammeløse sikkerhetsglass

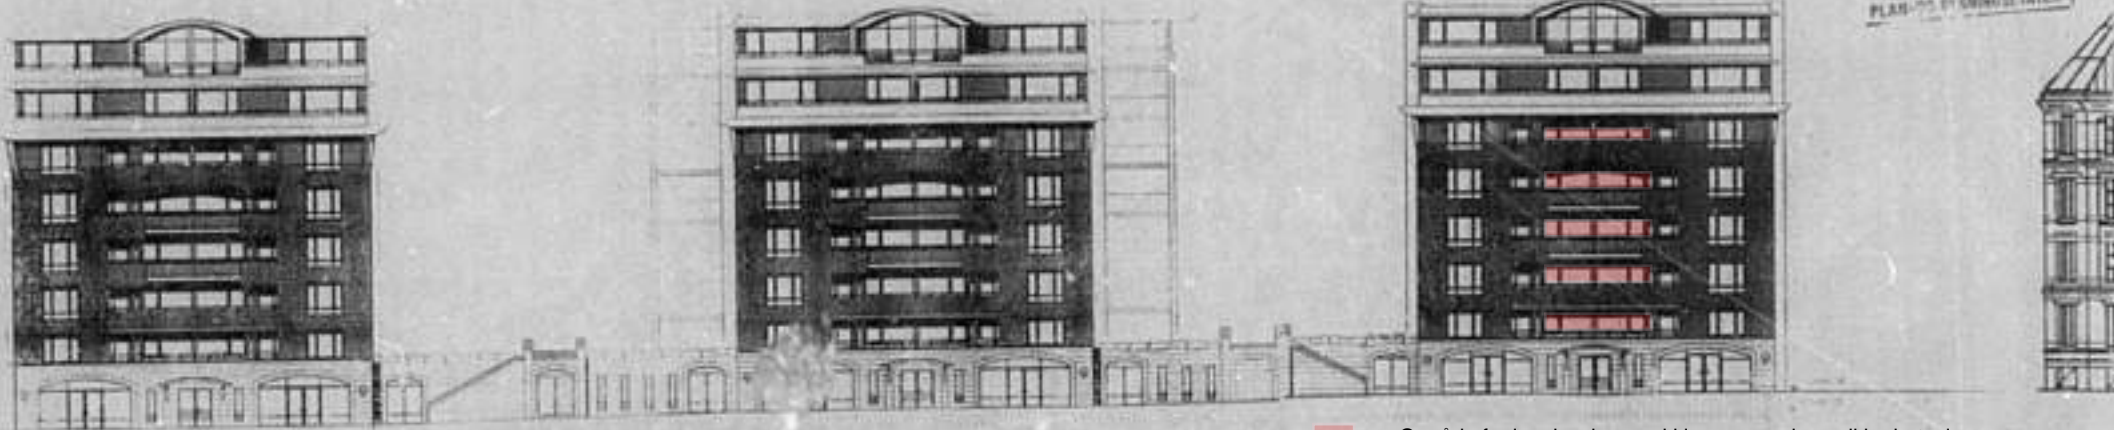
ASADE MOT DIVISIONEN, MIDDELTHINGSGATE

■ Område for innglassing med klare rammeløse sikkerhetsglass

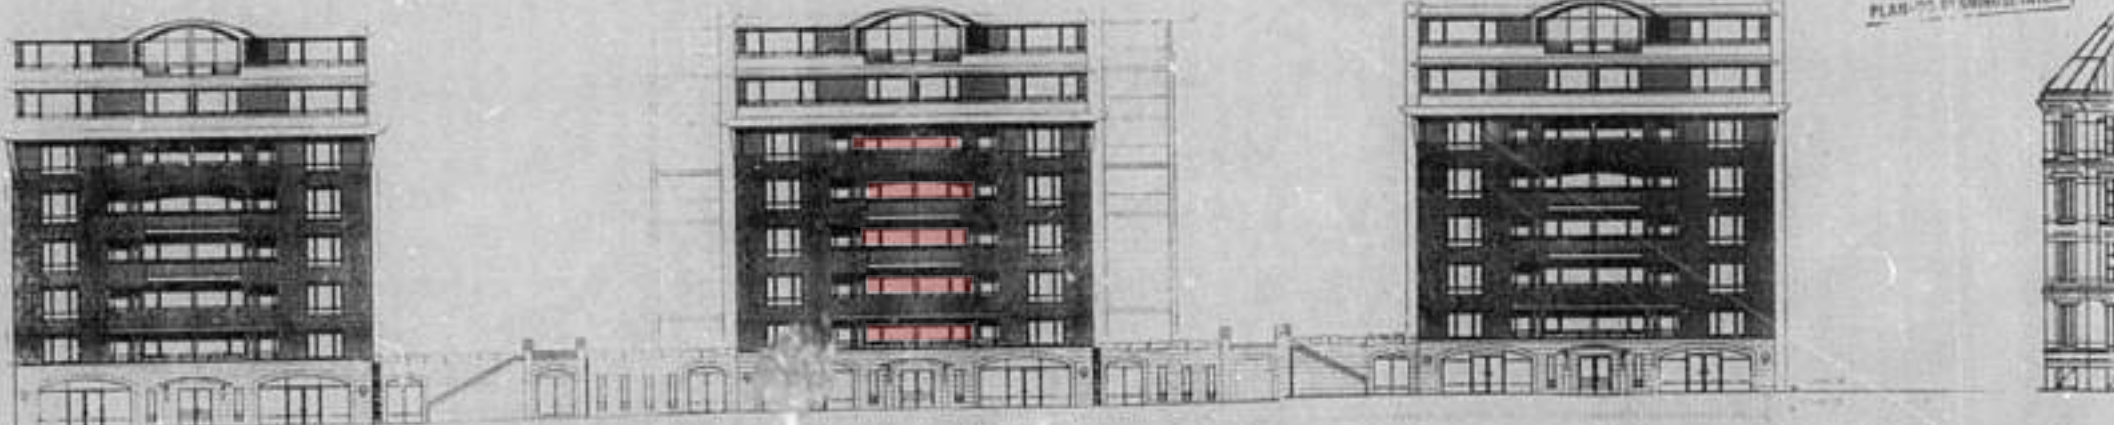
FASADE MOT (SØR) I 111, MIDDELTHINGSGATE

■ Område for innglassing med klare rammeløse sikkerhetsglass

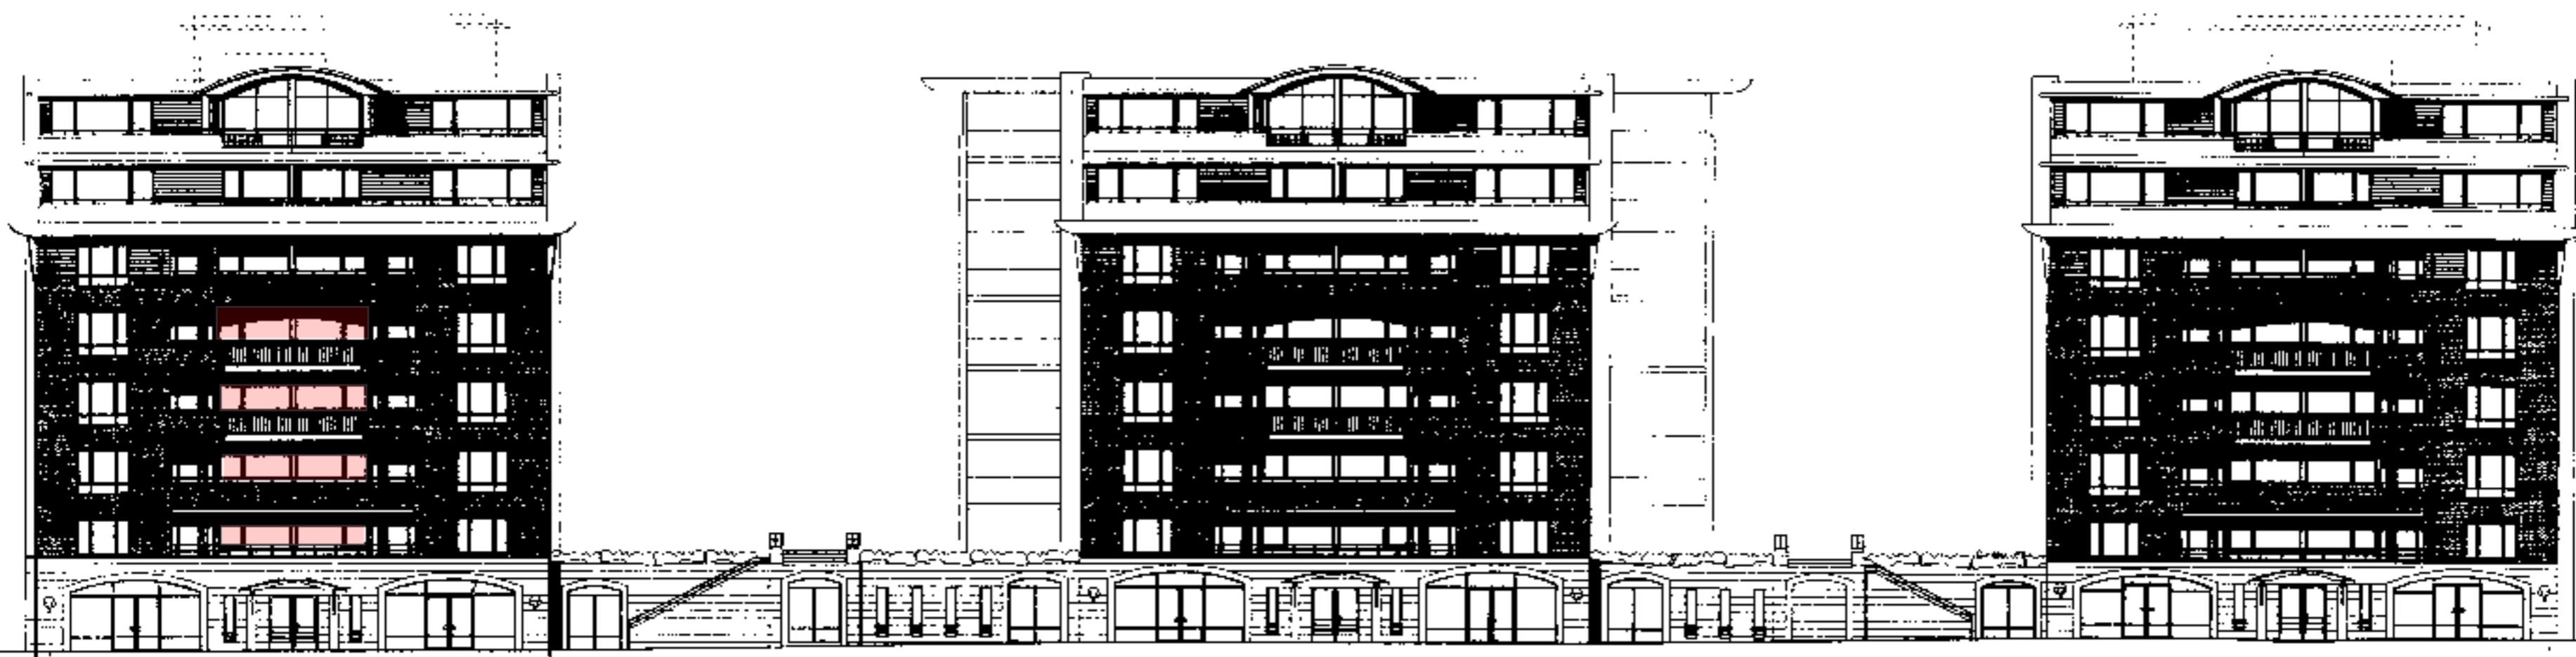
FASADE MOT SYD/VEST ,MIDDELTHUNSGATE

Område for innglassing med klare rammeløse sikkerhetsglass

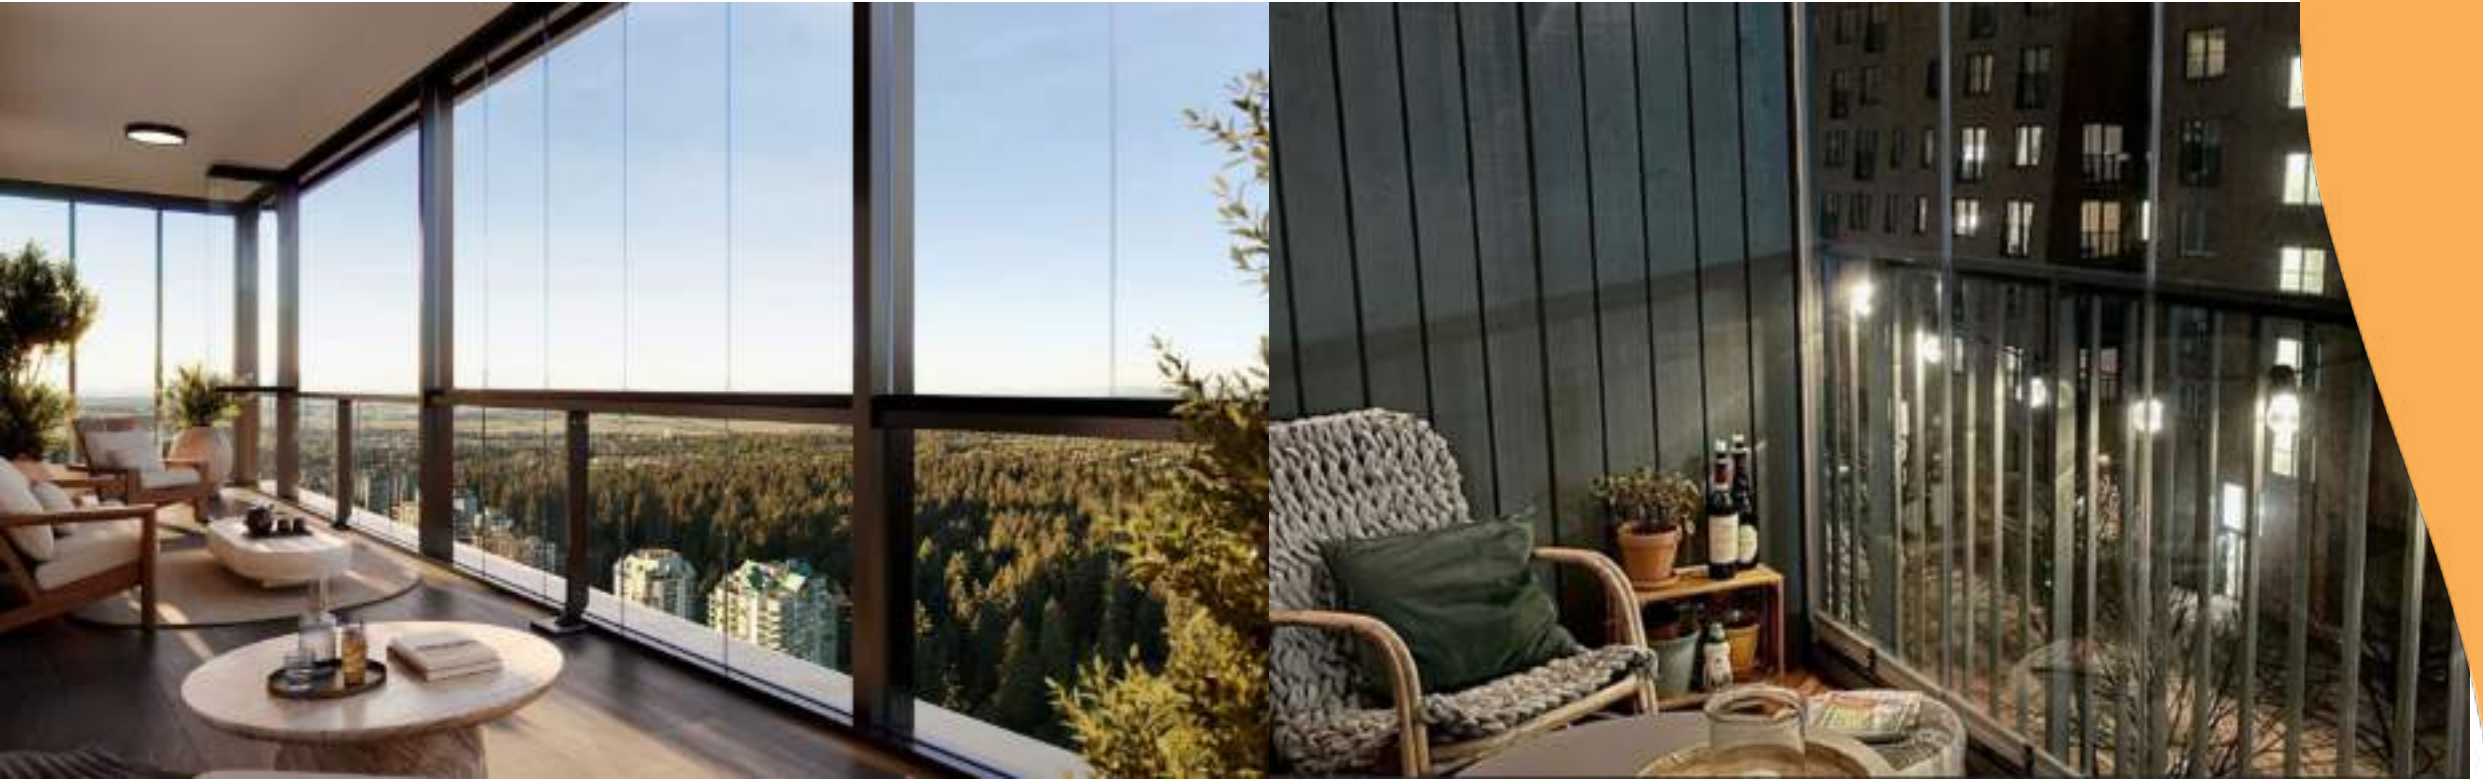
**Innglassing på topp av glassrekkverk**

**Innglassing på innsiden av sprinkelrekkverk**

- Det er gjennomført flere befaringer inkl. balkonger i leiligheter for å ta frem kostnadsestimat for ulike balkongløsninger. Alle balkonger vil ha en helhetlig fremtoning, men det må tilpasses avhengig av utformingen av balkongen. Det finnes 5 hovedtyper av balkonger med mindre variasjoner innenfor hver type. Ved innglassing må forutsetningene som gjelder for respektive balkongtype følges, og kan ikke avvike fra en godkjent søknad/tiltak.

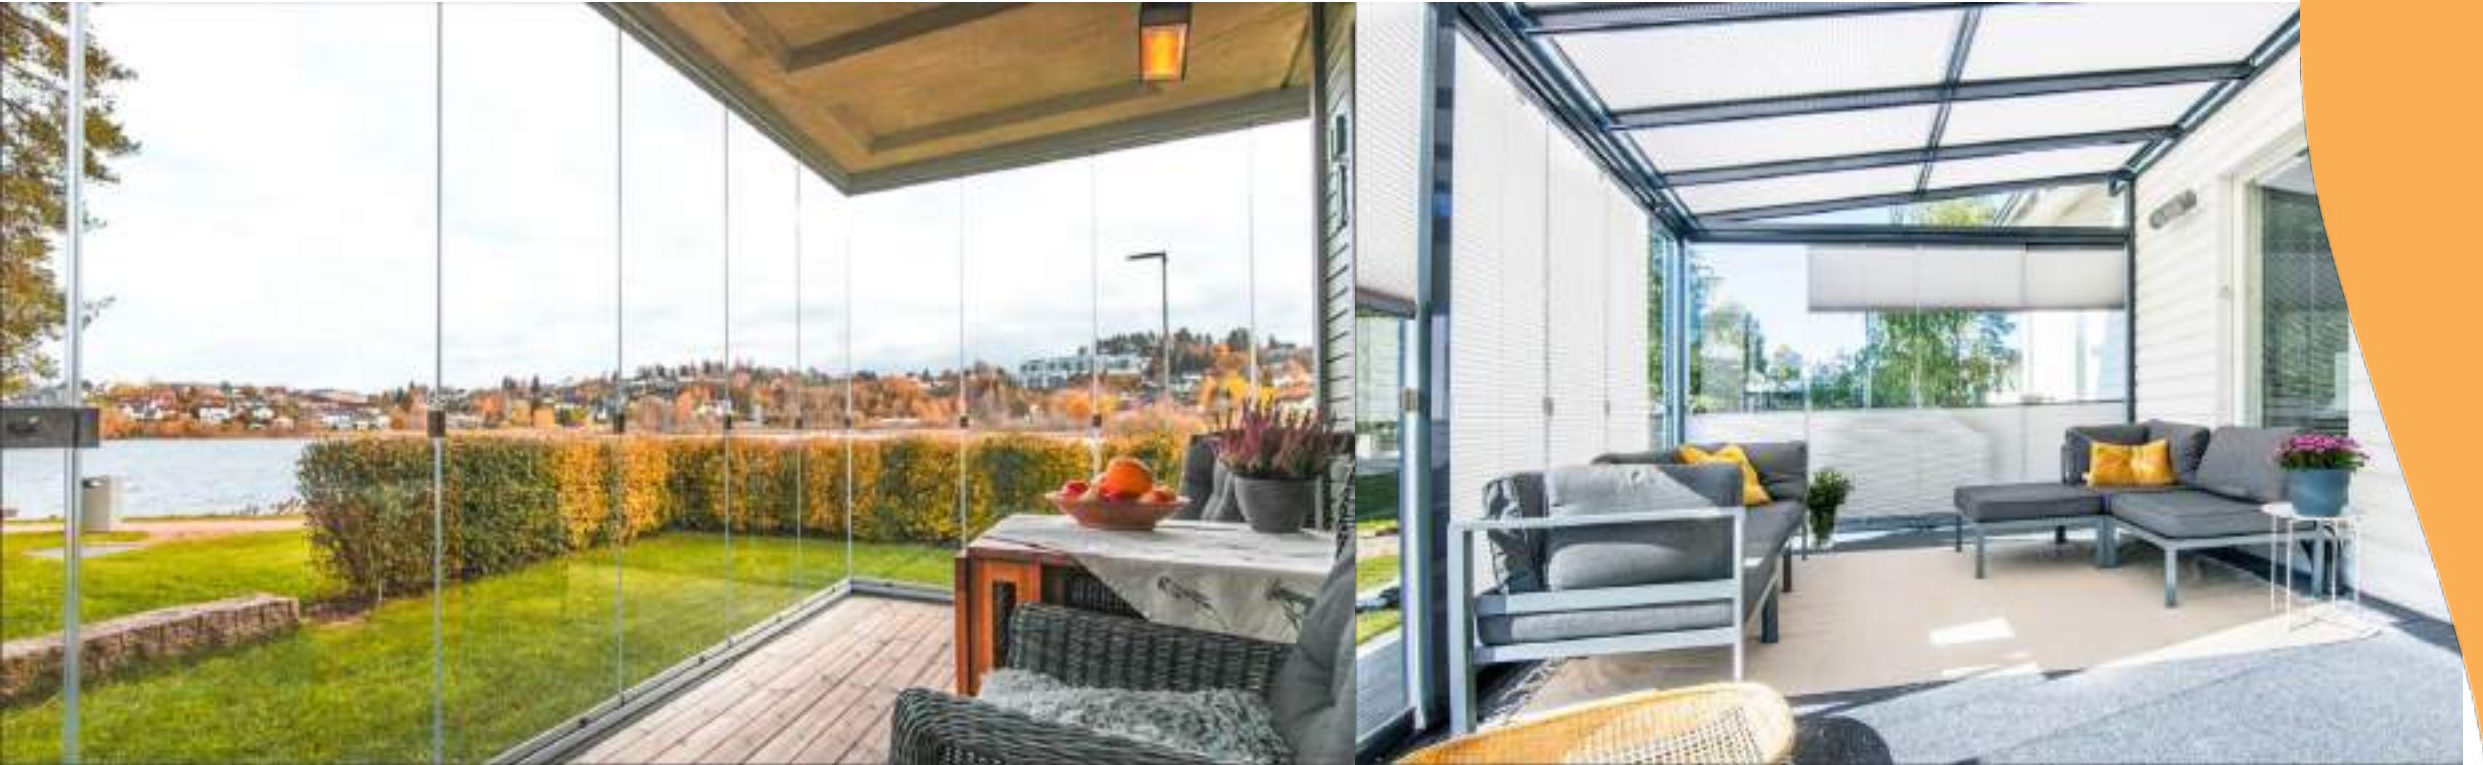
**Innglassing på bakkeplan med utvendig lås og innvendig vrider**

**Takløsning med innglassing – Kan være aktuelt i toppetasje**
