Middelthuns gate 25B

Velkommen til
din nye bolig

Lys og attraktiv 3-roms i 6. etasje med to balkonger, heis og gasspeis | Oppussing | Rett ved Frognerparken

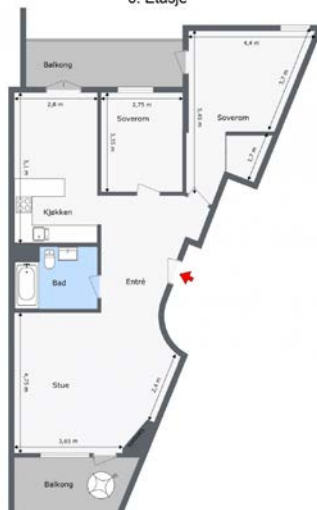
Middelthuns gate 25 B
6. Etasje

Tegningen er en skisse. Mål er rundt av til nærmeste hele tall.
Uøyaktigheter og avvik vil derfor forekomme.
