Tilstandsrapport

Boligbygg med flere boenheter

Torvgata 11 B, 2000 LILLESTRØM

gnr. 81, bnr. 74, snr. 44

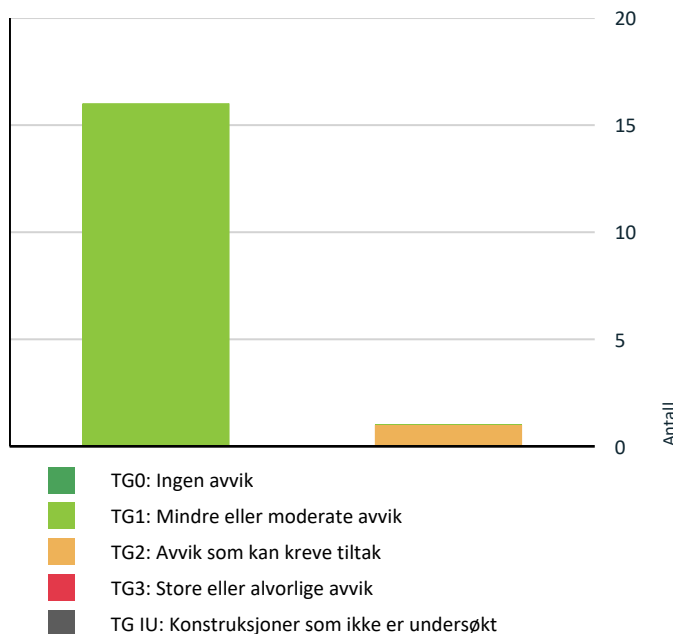
Fordeling av tilstandsgrader

Sammendrag av boligens tilstand
