# Tilstandsrapport

Boligbygg med flere boenheter

Balders gate 14, 0263 OSLO

# gnr. 212, bnr. 343

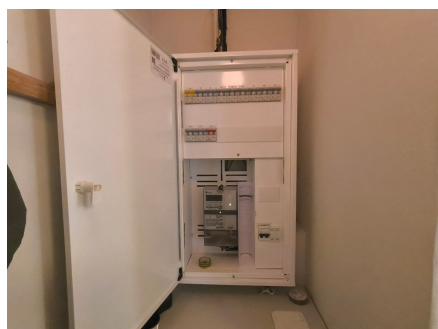
Det er ikke avdekket feil eller mangler ved visuell kontroll, men dette gir ingen garanti for at anlegget er uten feil eller mangler. For full kontroll av det elektriske anlegget anbefales det en kontroll av en autorsiert elektriker.
