SJELDEN ANLEDNING PÅ ST.HANSHAUGEN

Colletts gate 39

## Colletts gate 39 2. Etasje - Sek 3.

# Tilstandsrapport

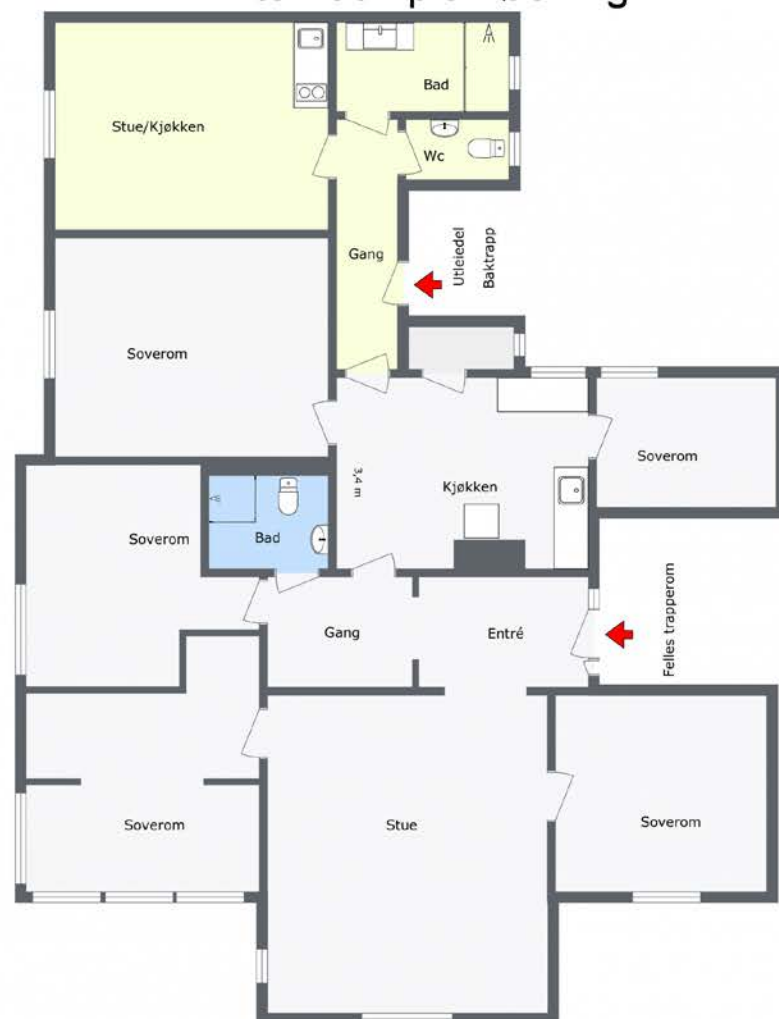
### Alternativ planløsning

Plantegning laget på forespørsel fra eier.

Plasseringen av rom og funksjoner i plantegningen er ment å illustrere en mulig alternativ løsning, og er ikke å anse som en konstatert eller godkjent løsning. Dersom det er ønskelig å etablere kjøkken i soverommet, må kjøper selv undersøke mulighetene for dette med fagkyndig, bygningsmyndighetene og styret i sameiet.
