# VERTIKALDELT TOMANNSBOLIG

Fåmyrsrøet 15 B, 2030 Nannestad

## EIERSKIFTERAPPORT™

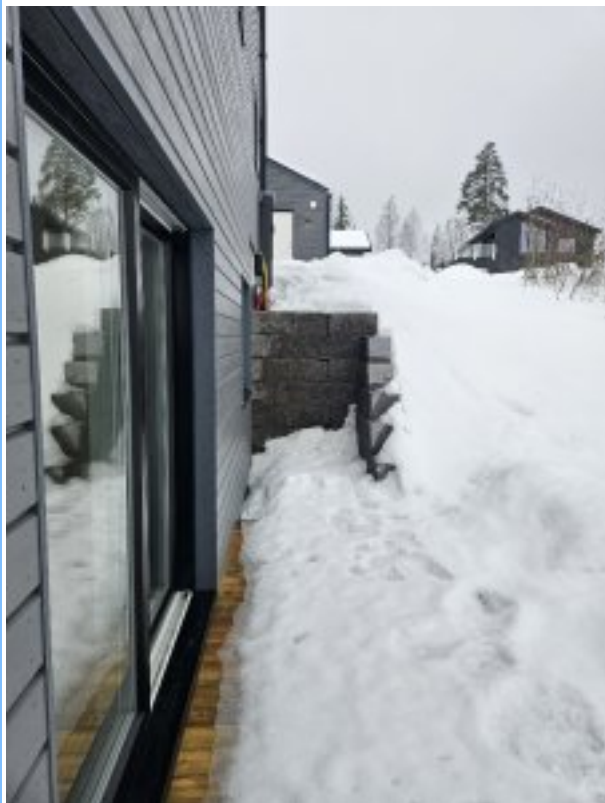
**2. Yttervegger****TG 1** 2.1 Yttervegger

Det er ikke påvist deformasjoner og/eller fuktskader i ytterveggens konstruksjoner.

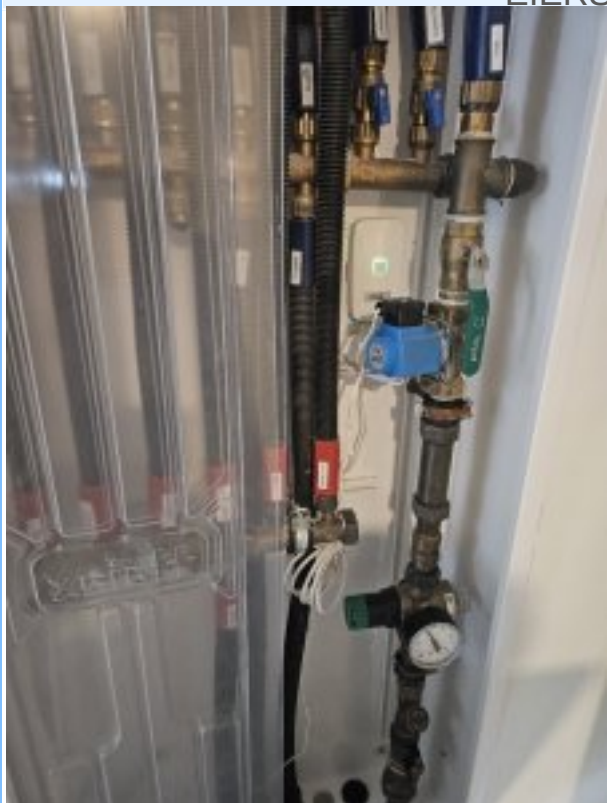
**TG 1** 10.2 Varmtvannsbereder

Varmtvannsbereder er fra 2023
