Tilstandsrapport

Leilighet i 4. etasje

Fjøsmeestervegen 5 B, 7046 TRONDHEIM

Befaringsdato: 10.04.2026

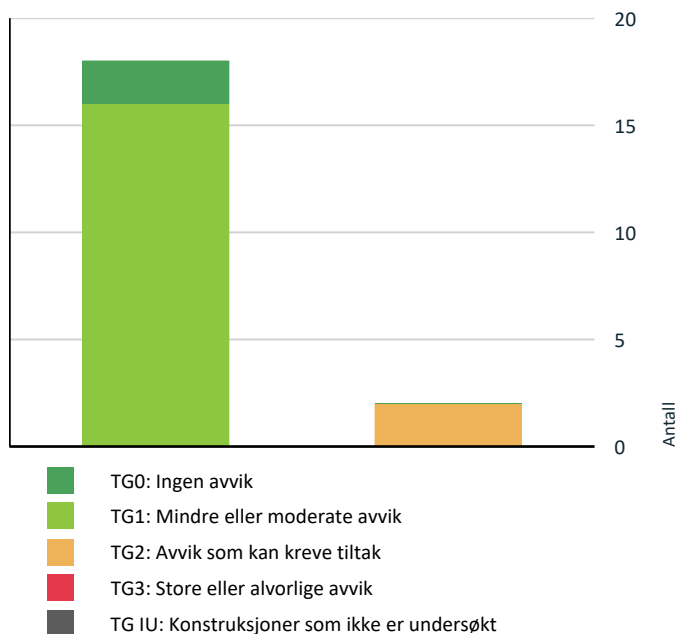
Fordeling av tilstandsgrader

Sammendrag av boligens tilstand
