BRUVOLL

Løkkervegen 116

Velkommen til
din nye bolig

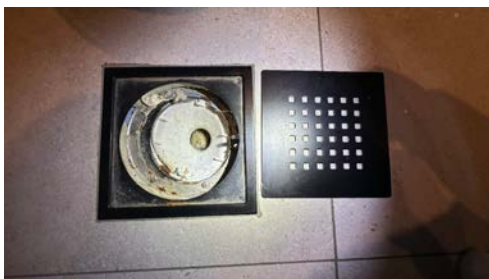
2.ETASJE > BAD

TO 1 Sanitærutstyr og innredning

Det ble i tillegg, rutinemessig søkt etter fukt i dusjens vegger med fuktindikator (Protimeter SM) på befaringen, og det var ingen indikasjoner på fukt. Fuktsøk gir kun en indikasjon og må ikke oppfattes som en garanti for baderommet. Gulv måles ikke.

Tilstandsgrad er basert på målinger tatt på befaringdagen.

Lekker og delikat baderom fra 2020 med moderne standard. Badet er flislagt og har varmekabler i gulv. Innredningen består av servantskap med glatte fronter, benkeplate og servantbolle, samt speil med integrert belysning montert over servant. Badet har veggmontert toalett og dusjhjørne med glassfelt, hånddusj og termostatstyrt blandebatteri. Rommet har opplegg for badekar.

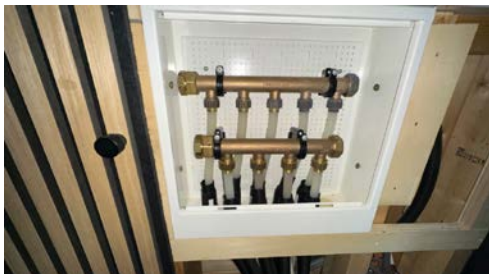
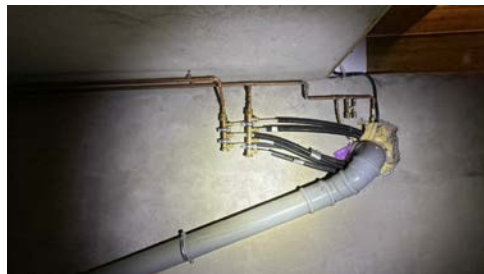
- Det er ikke etablert overløp fra fordelerskapet i 2. etasje, og det er heller ikke montert lekkasjvarsler i bunnen av skapet. Samt varsler for rørstokken i kjeller, hvor det er montert åpen rørstokk (koblinger uten fordelerskap).
- Det ble observert noe lavt trykk på enkelte kraner ved bruk, noe som kan indikere redusert kapasitet i vannforsyningen, herunder mulig avleiringer i rør, eldre rørdimensjoner eller stedvis trykktap i anlegget.

Tiltak: Det vurderes i dette tilfellet at overløp fra skapet kan ettermonteres og føres inn til badet via tilgjengelig luke/veggtilkomst. Alternativt kan det monteres lekkasjvarsler med magnetventil i skapet.

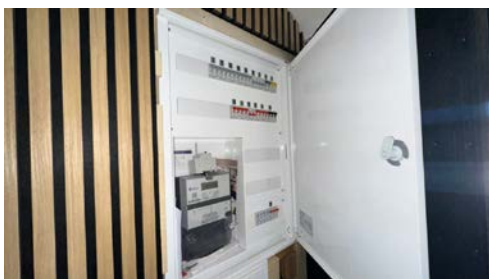
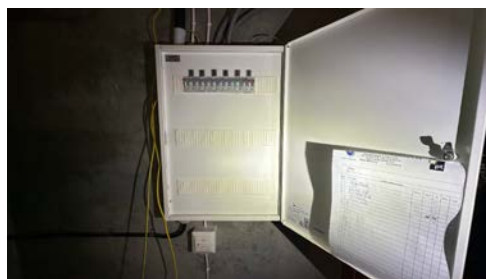
- Kursene i sikringskapet er ikke identifisert med nummer eller tydelig merking. Konsekvens: Gir redusert oversikt over elanlegget og kan medføre usikkerhet ved bruk, kontroll, feilsøking og utkobling av de enkelte kursene.
- Det anbefales at det gjennomføres en utvidet EL-kontroll i boligen, av anlegget i sin helhet. En utvidet EL-kontroll er en vesentlig grundigere og omfattende kontroll av EL-anlegg enn kun tilsyn. Det påpekes at dette kun er en anbefaling da taksmann ikke har kompetanse eller lov til å utføre full vurdering av det elektriske anlegget.
