# Søre Ådlandsvik 34

Velkommen til  
din nye bolig

# Romslig, eldre enebolig med fantastisk sjøutsikt og solrike omgivelser. Tomt på 1 229m<sup>2</sup> med stor hage og garasje!

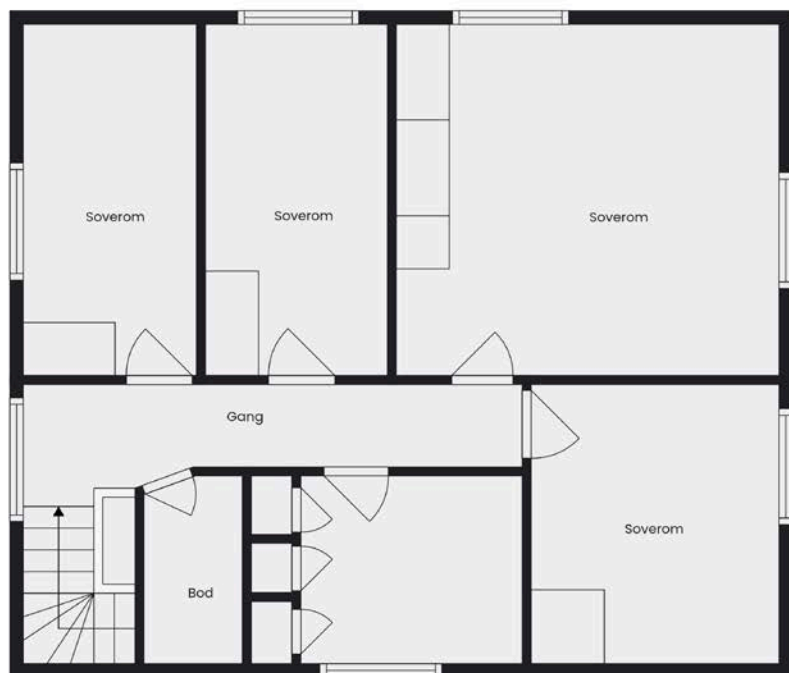
3. etasje

Plantegningen er en ikke måltbar illustrasjon og avvik kan forekomme.

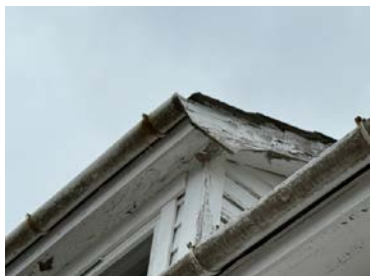
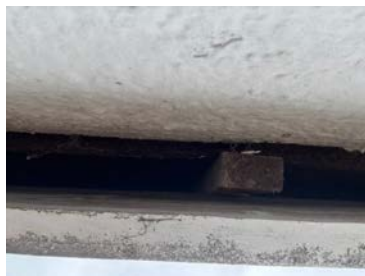
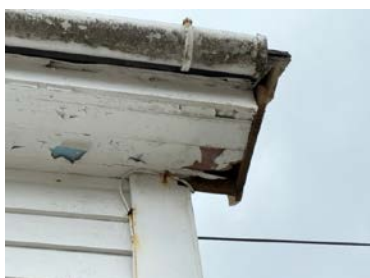
## TG 2 Takkonstruksjon/Loft

*Punktet må sees i sammenheng med Taktekking*

- Andre tiltak:
  - Det anbefales å forbedre luftgjennomstrømning via takfot og/eller møne. Dårlig lufting fører til kondens og fukt som kan gi mugg, råte og isdannelse med påfølgende risiko for skader.

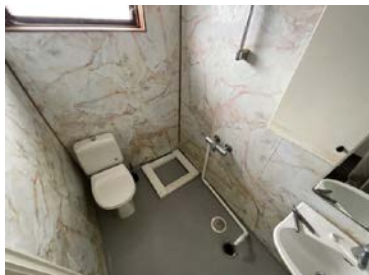
## HOVEDETASJE > BAD (2,6 M<sup>2</sup>)

- Andre tiltak:
- Det vurderes ikke for å være behov for tiltak per i dag såfremt det benyttes dusjkabinett. Vindu blir ikke utsatt for direkte vannsprut/søl. Avvik er satt iht. standardens krav grunnet at vindu er montert i våtzone.

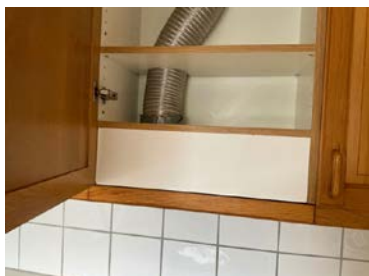
### TO 3 Vannledninger

- Andre tiltak:
- Det bør foretas tiltak på anlegget som sikrer bedre løsning på eventuelt lekkasjevann fra rør-i-rør system, for å unngå følgeskader ved evt. lekkasjer.
- Drypp skyldes trolig irr på komponenter. Det må gjøres nærmere undersøkelser og utbedring av rørlegger.
- Overvåk tilstanden jevnlig. For å få tilstandsgrad 0 eller 1 må røranlegget (kobberdeler) skiftes ut, men tidspunktet for når dette er nødvendig er vanskelig å si noe om. Ved renovering, påse at røranlegget dokumenteres av fagperson.

- Fordelerstamme er ikke etablert i et "tett" skap. Medfører risiko for at vann ikke føres direkte til sluk ved evt. lekkasjer.
- Drypp fra rør-i-rør-stamme.
- Mer enn halvparten av forventet brukstid for eldre deler av anlegget er oppbrukt.

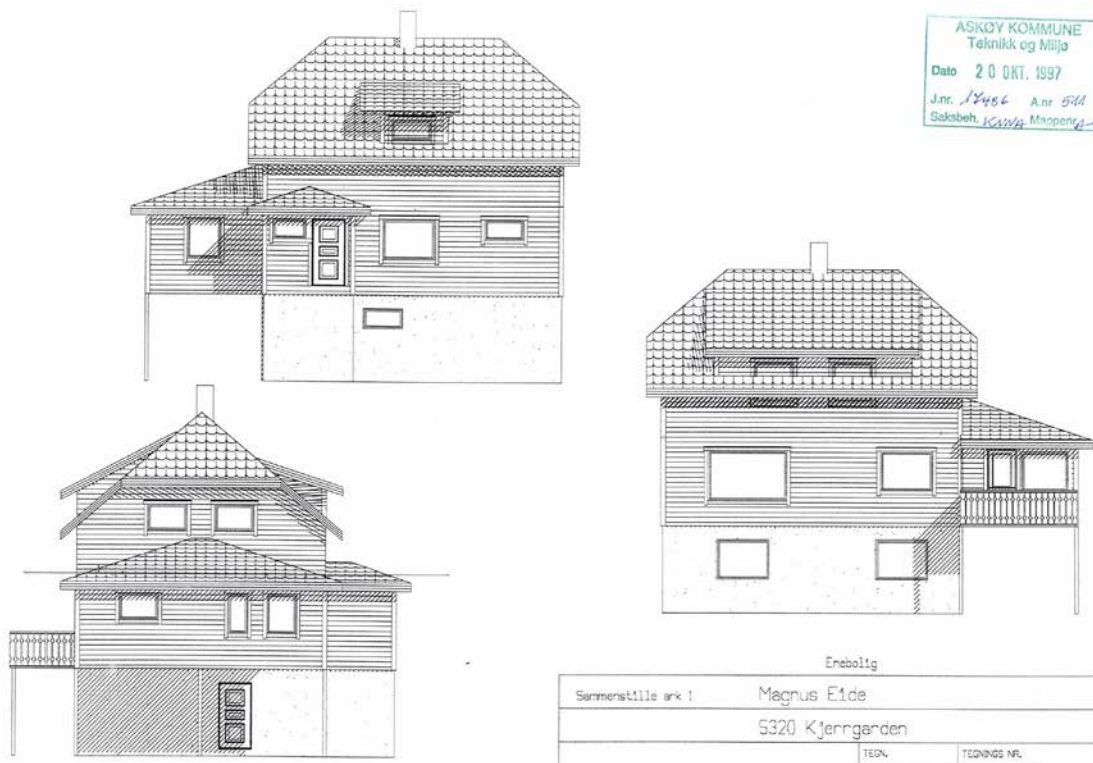
Enebolig

Serienummer ark 1		Magnus Eide	
		5320 Kjerringarden	
TEGN.		TEGNINGS NR.	501
ODD:		PROSJEKT NR.	Hus_1
MAL: 1:100			
DATE:

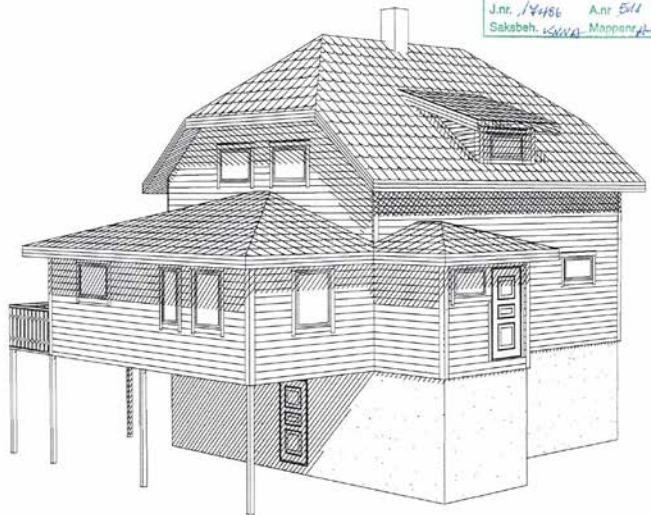
Enebolig

Seriemøtelle ark 4		Magnus Eide	
5320 Kjerrgården			
TEGN.	TEGNINGS NR.		
REKJ.	504		
MAK. 1:100	PROSJEKT		
DATO	Hus.1
