# Tilstandsrapport

Eiet seksjon i boligbygg med flere boenheter

Hovinveien 37 F, 0576 OSLO

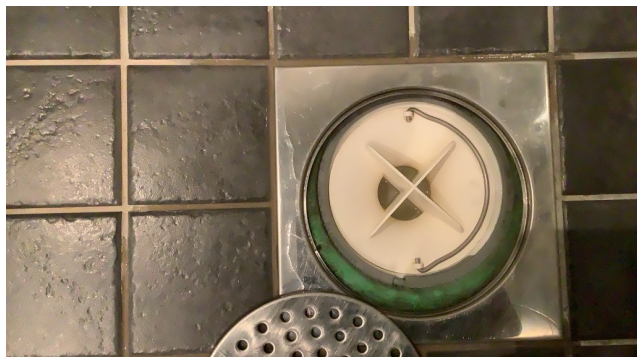
## 6. ETASJE > BAD/VASKEROM

### ! TG 1 Sanitærutstyr og innredning

Dusj på gulv med dusjdører i herdet glass. Servant med skapinnredning. Klosett med vegghengt klosettskål og innebygget sistene. Opplegg for vaskemaskin. Tørkeskap. Det ble ikke registrert løsning for å synliggjøre eventuell lekkasje fra sistene, men det skal være etablert annen løsning for lekkasjevann iht SINTEF Teknisk godkjenning av baderomskabin. Nyere blandebatteri til servant og dusj.

Det er montert membran og plastsluk med klemring på bad.

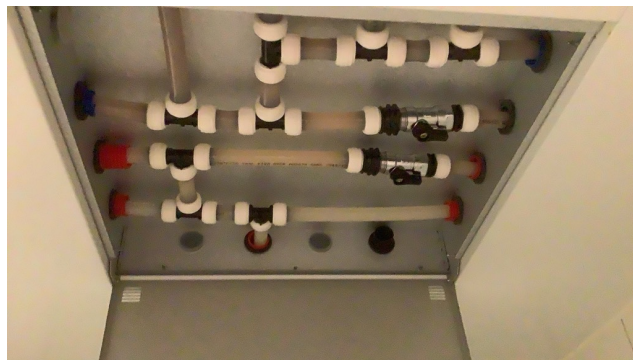
Felles hoved vann tilførselsrør i kobber lagt skjult i kanaler. Vanninstallasjoner i leiligheten montert med "rør i rør" system (PEX). Fordelingsskap med stoppekraner i himling på bad.

Årstall: 2014

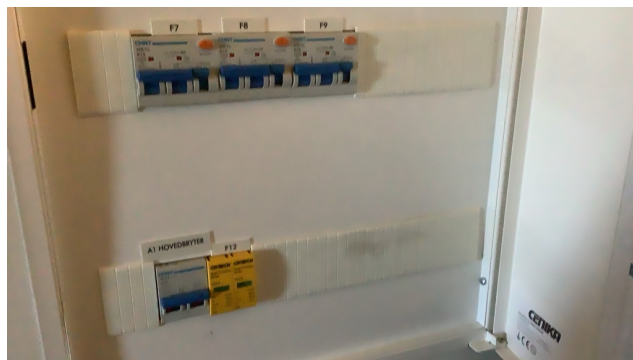
## Inntak og sikringsskap

10. Er det tegn på at kabelinnføringer og hull i inntak og sikringsskap ikke er tette, så langt dette er mulig å sjekke uten å fjerne kapslinger?  
**Nei**
11. Finnes det kursfortegnelse, og er den i samsvar med antall sikringer?  
**Ja**
12. Foreta en helhetsvurdering av det elektriske anlegget, dets alder, allmenne tilstand og fare for liv og helse. Bør det elektriske anlegget ha en utvidet el-kontroll?  
**Nei**
