SETERSTØA / NES

Seterstøavegen 925

## EIERSKIFTERAPPORT™

## LEILIGHET I SMÅHUS

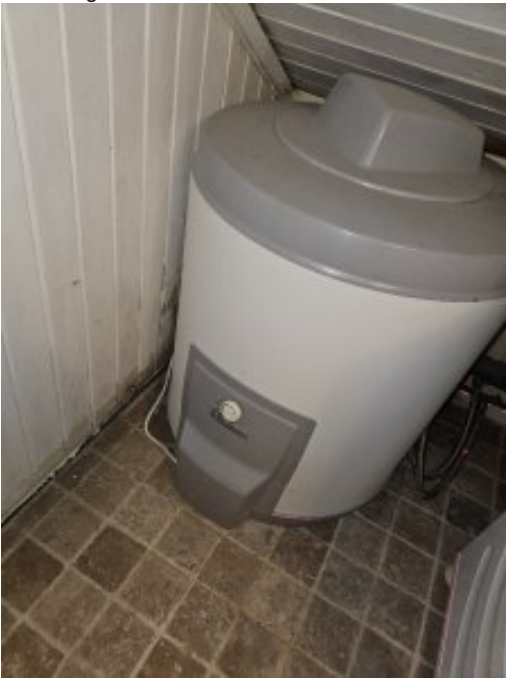
TG 3 7.1.2 Overflate gulv

Flisegulvet fremstår i ok stand, flisene er ikke anbefalt for bruk på badegulv da dem er grove i overflaten og fugene ligger lavt nede mellom flisene. Hjemmelshaver opplyser om at det ikke er membran på gulv bak toalettet. TG3 Man må være oppmerksom på at manglende membran kan føre til økt fare for vanninntrengning og fuktskader, spesielt ved gjentatt bruk av vanninstallasjoner eller ved lekkasjer. Det må etableres membran under fliser eller andre tiltak for å beskytte konstruksjonen mot fukt over tid.

Flisegulvet fremstår i ok stand, flisene er ikke anbefalt for bruk på badegulv da dem er grove i overflaten og fugene ligger lavt nede mellom flisene. Hjemmelshaver opplyser om at det ikke er membran på gulv bak toalettet. TG3 Man må være oppmerksom på at manglende membran kan føre til økt fare for vanninntrengning og fuktskader, spesielt ved gjentatt bruk av vanninstallasjoner eller ved lekkasjer. Det må etableres membran under fliser eller andre tiltak for å beskytte konstruksjonen mot fukt over tid.

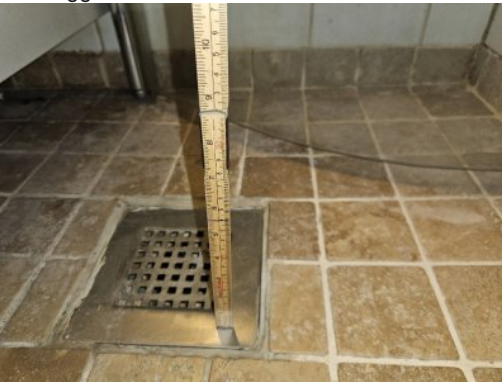
TG 3 7.1.3 Membran, tettesjiktet og sluk

- Membranen er fra ukjent år?  
Det er påvist avvik i forhold til sluk, rørgjennomføringer, mansjetter eller klemring.  
Det er muligheter for å rengjøre sluk.  
Det er påvist tegn på feil utførelse, feil materialvalg, skadelig fukt eller utettheter.  
Arbeidet vurderes ikke som fagmessig utført.  
Det er ikke boret hull i tilstøtende rom eller fra undersiden.  
Det er fuktkontrollert med egnet fuktmåleverktøy.

Gulvet er sannsynligvis støpt oppå ett vinylbelegg fra ukjent år. Under inspeksjon av sluket avdekkes det at belegg ikke er montert riktig under klemring i sluket. TG3 Dette medfører økt risiko for lekkasjer og fuktskader i underliggende konstruksjoner, spesielt ved eventuelle vannansamlinger rundt sluket. Det anbefales at dette utbedres slik at tettheten rundt sluket blir ivaretatt i henhold til gjeldende krav.

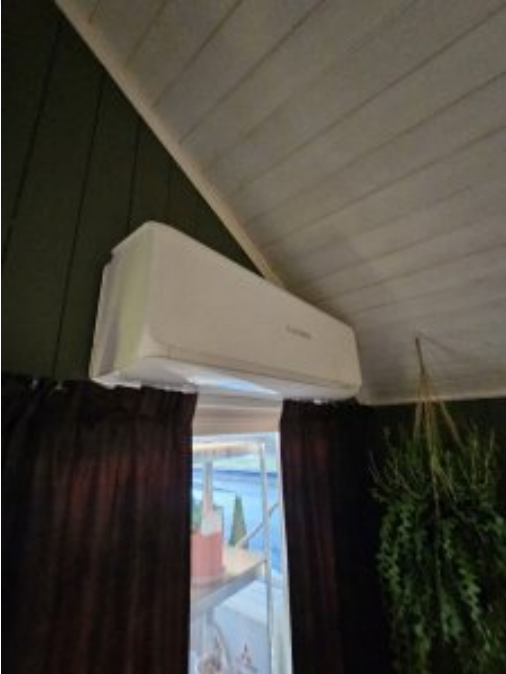
**TG 2** 10.5 Ventilasjon

Det er påvist lukt fra anlegget.

Det anbefales å montere baderomsvifte på badet. God ventilasjon på badet er avgjørende for å forhindre fuktskader, mugg og dårlig innelima. Ved oppgradering av badet bør det derfor vurderes om eksisterende ventilasjonsløsning er tilstrekkelig, og om det er behov for å installere en mer effektiv baderomsvifte for å sikre optimal luftutskifting. Dette bidrar til å forlenge levetiden på overflater og installasjoner, samtidig som det gir et behagelig miljø for brukerne.

Det er ikke tilstrekkelig lufting mellom baderomsdør og dørterskel. TG2 Det er et krav om minimum 10 mm luftspalte mellom dørbord og terskel for å sikre god luftgjennomstrømning, noe som er viktig for å oppnå tilstrekkelig ventilasjon på badet og forebygge fuktproblemer. Det anbefales at dette utbedres for å møte dagens krav og sikre et sunt innelima.

Kjøkkenventilatorene fremstår i fra eldre dato, det ble avdekket at avtrekksrør er festet med pakketeip. TG2 Dette er ikke en forskriftsmessig måte å feste ventilasjonsrør på, og det gir økt risiko for lekkasje av matos og fukt til omkringliggende konstruksjoner. Det anbefales å skifte ut eller oppgradere både ventilator og tilhørende rørføring, slik at det benyttes tette og varige materialer, og at installasjonen utføres etter gjeldende standarder for å sikre god og sikker avtrekksventilasjon.

| | <p>Det gis i bestefall tilstandsgrad TG2 når det ikke er balansert ventilasjon med varmegjenvinning eller mekanisk ventilasjon, selv i eldre boliger. Etter nyere standard krevers balansert ventilasjon med varmegjenvinning.</p> <p>Det anbefales å montere baderomsvifte på badet. God ventilasjon på badet er avgjørende for å forhindre fuktskader, mugg og dårlig inneklima. Ved oppgradering av badet bør det derfor vurderes om eksisterende ventilasjonsløsning er tilstrekkelig, og om det er behov for å installere en mer effektiv baderomsvifte for å sikre optimal luftutsiftning. Dette bidrar til å forlenge levetiden på overflater og installasjoner, samtidig som det gir et behagelig miljø for brukerne.</p> <p>Det er ikke tilstrekkelig lufting mellom baderomsdør og dørterskel. TG2 Det er et krav om minimum 10 mm luftspalte mellom dørblad og terskel for å sikre god luftgjennomstrømning, noe som er viktig for å oppnå tilstrekkelig ventilasjon på badet og forebygge fuktproblemer. Det anbefales at dette utbedres for å møte dagens krav og sikre et sunt inneklima.</p> <p>Kjøkkenventilatorene fremstår i fra eldre dato, det ble avdekket at avtrekksrør er festet med pakketeip. TG2 Dette er ikke en forskriftsmessig måte å feste ventilasjonsrør på, og det gir økt risiko for lekkasje av matos og fukt til omkringliggende konstruksjoner. Det anbefales å skifte ut eller oppgradere både ventilator og tilhørende rørføring, slik at det benyttes tette og varige materialer, og at installasjonen utføres etter gjeldende standarder for å sikre god og sikker avtrekksventilasjon.</p> |
