SETERSTØA / NES

Seterstøavegen 925

LEILIGHET I SMÅHUS

Seterstøavegen 925, 2150 Årnes

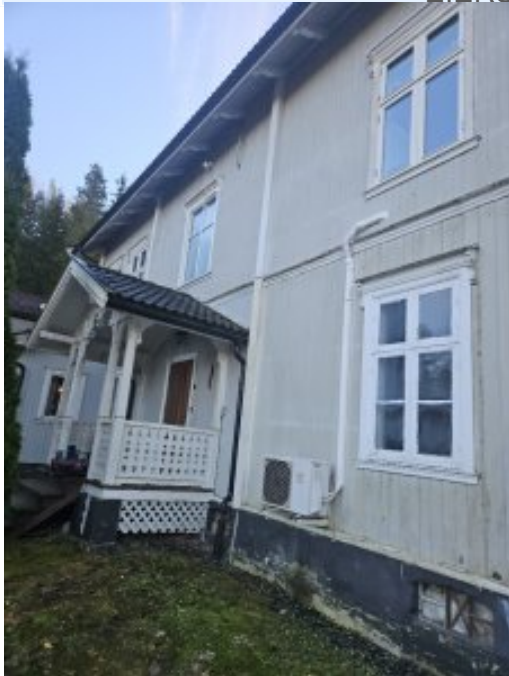
## 2. Yttervegger

### TG iu 2.1 Yttervegger

Det er påvist deformasjoner og/eller fuktskader i ytterveggens konstruksjoner.

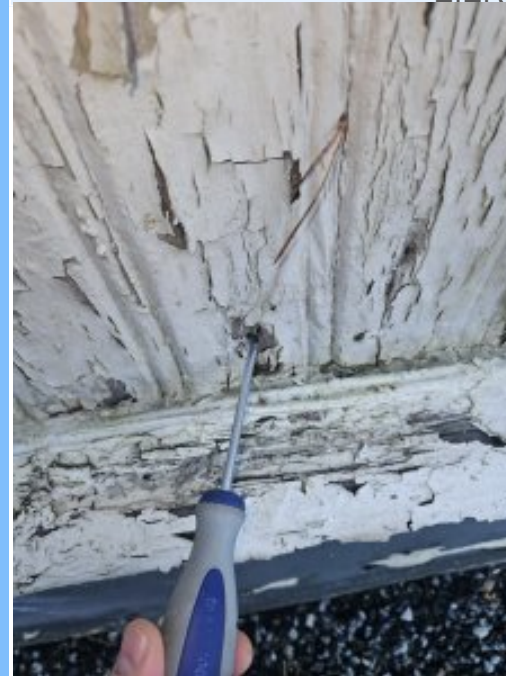
## 3. Vinduer og ytterdører

### TG 2 3.1 Vinduer og ytterdører

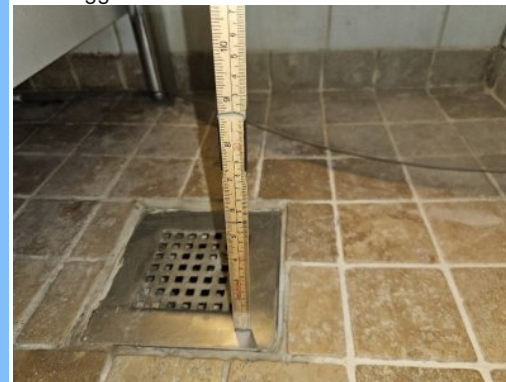
**TG 3** 7.1.3 Membran, tettesjiktet og sluk

Membranen er fra ukjent år?

Gulvet er sannsynligvis støpt opp på ett vinylbelegg fra ukjent år. Under inspeksjon av sluket avdekkes det at belegg ikke er montert riktig under klemring i sluket. TG3 Dette medfører økt risiko for lekkasjer og fuktskader i underliggende konstruksjoner, spesielt ved eventuelle

vannansamlinger rundt sluket. Det anbefales at dette utbedres slik at tettheten rundt sluket blir ivaretatt i henhold til gjeldende krav. Det er sannsynligvis ikke membran under panelvegger og det er ikke membran under flisens ved vaskemaskin og varmtvannsbereder. TG3 Dette innebærer at området er ekstra utsatt for fuktinntrenging dersom det oppstår lekkasjer eller søl fra disse installasjonene. For å sikre lang levetid og redusere faren for følgeskader, må det også etableres membran på disse utsatte områdene. Estimert kostnad er ment å være orienterende for denne type arbeid. Denne rapporten må ikke oppfattes som et pristilbud på utbedring. Endelig pris på utbedring får man først hvis det innhentes pristilbud fra håndverkerfirmaer. Takstmannens prisvurdering ved utskiftning antas mellom Kr. 100 000. - og 300.000.-

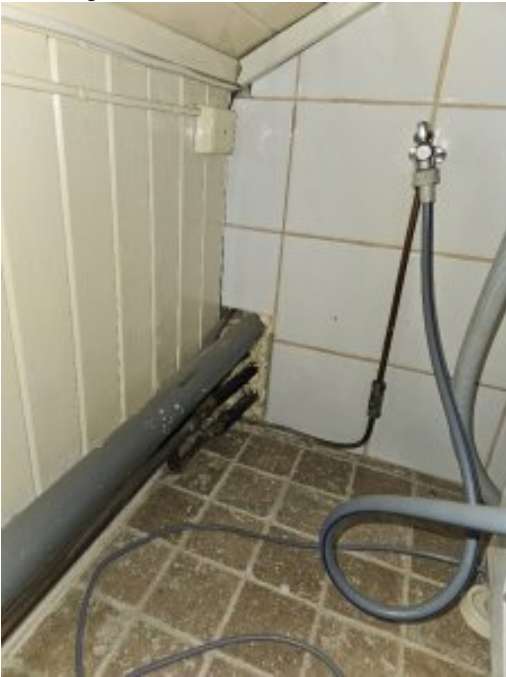
TG 3 10.2 Varmtvannsbereder

Varmtvannsbereder er fra ukjent år?  
Det er ikke påvist avdrypp og fuktskjolder ved bereder.  
Berederens plassering er ikke tilfredsstillende.  
Berederen er ikke lekkasjesikret.

Sammendrag selgers egenerklæring: Kjenner du til om det er/har vært feil tilknyttet våtrommene, f.eks. sprekker, lekkasje, råte, lukt eller soppskader? Ja. Ingen membran under varmtvannsbereder på bad. Sikkerhetsventil har tidligere røket og blitt lekkasje ned til nabo. Dette er utbedret. Byttet ventil, montert ekspansjonstank på anlegget. Målt trykk, byttet trykkreguleringsventil i kjeller. Utført av rørlegger. Ligger i boligmappe.
