FROGNER

Bygdøy allé 20

Velkommen til
din nye bolig

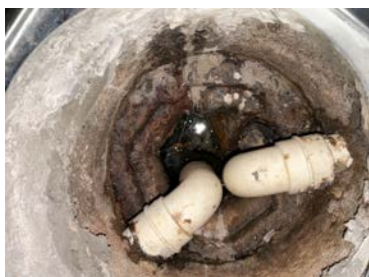
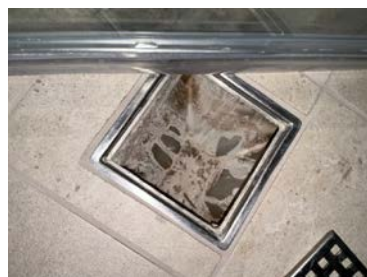
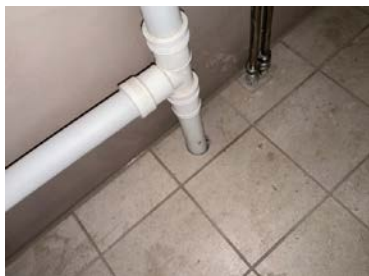
6. ETASJE > BAD

- Membranen har oversteget normal brukstid, og slitasje må påregnes.

Når membranen eldes, svekkes den gradvis og kan utvikle mindre utettheter som slipper fukt ned i konstruksjonen. Hvor raskt dette skjer avhenger av kvalitet, utførelse og bruk, men regelmessig tilsyn er viktig. En full oppgradering med nytt tettesjikt må på grunn av alderen påregnes innen nær fremtid.

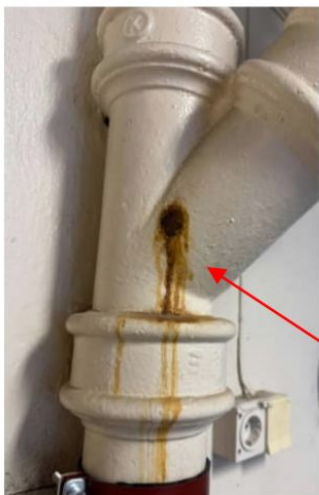
Avløpsrør med rustdannelser
