TILSTANDSRAPPORT

Bygningsteknisk gjennomgang

VINGOLFVEIEN 39, 1170 OSLO

Gnr: 182 Bnr: 39 301 Oslo kommune.
Kjedet enebolig

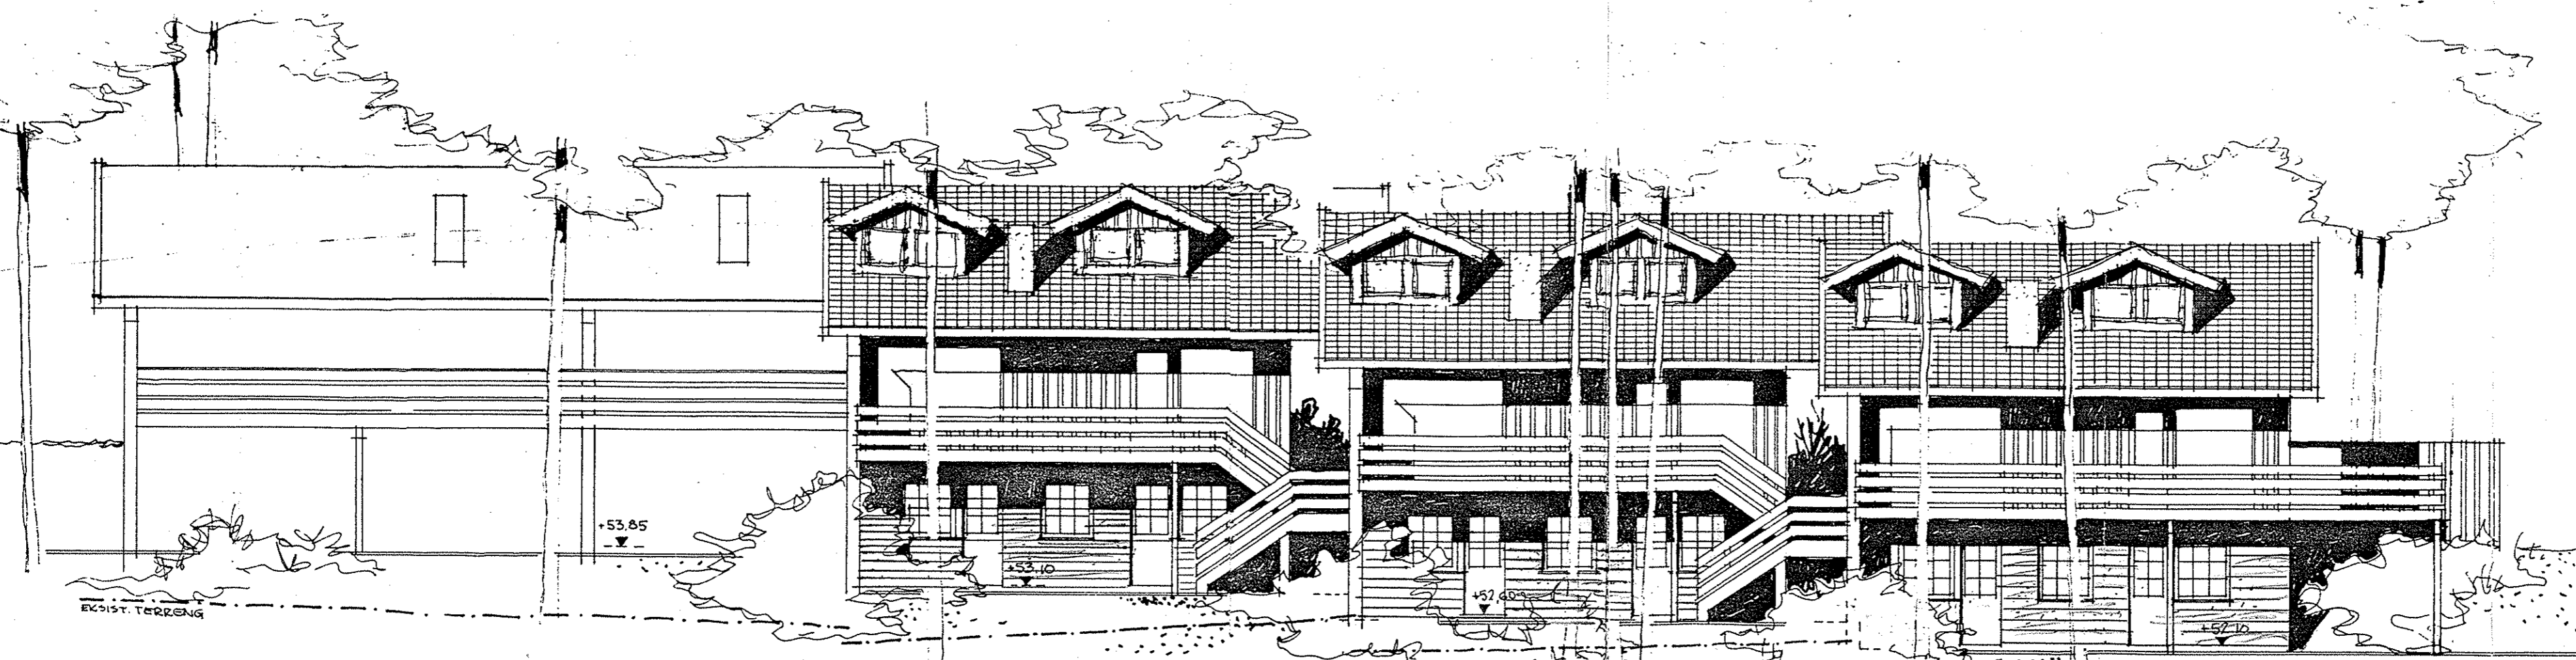
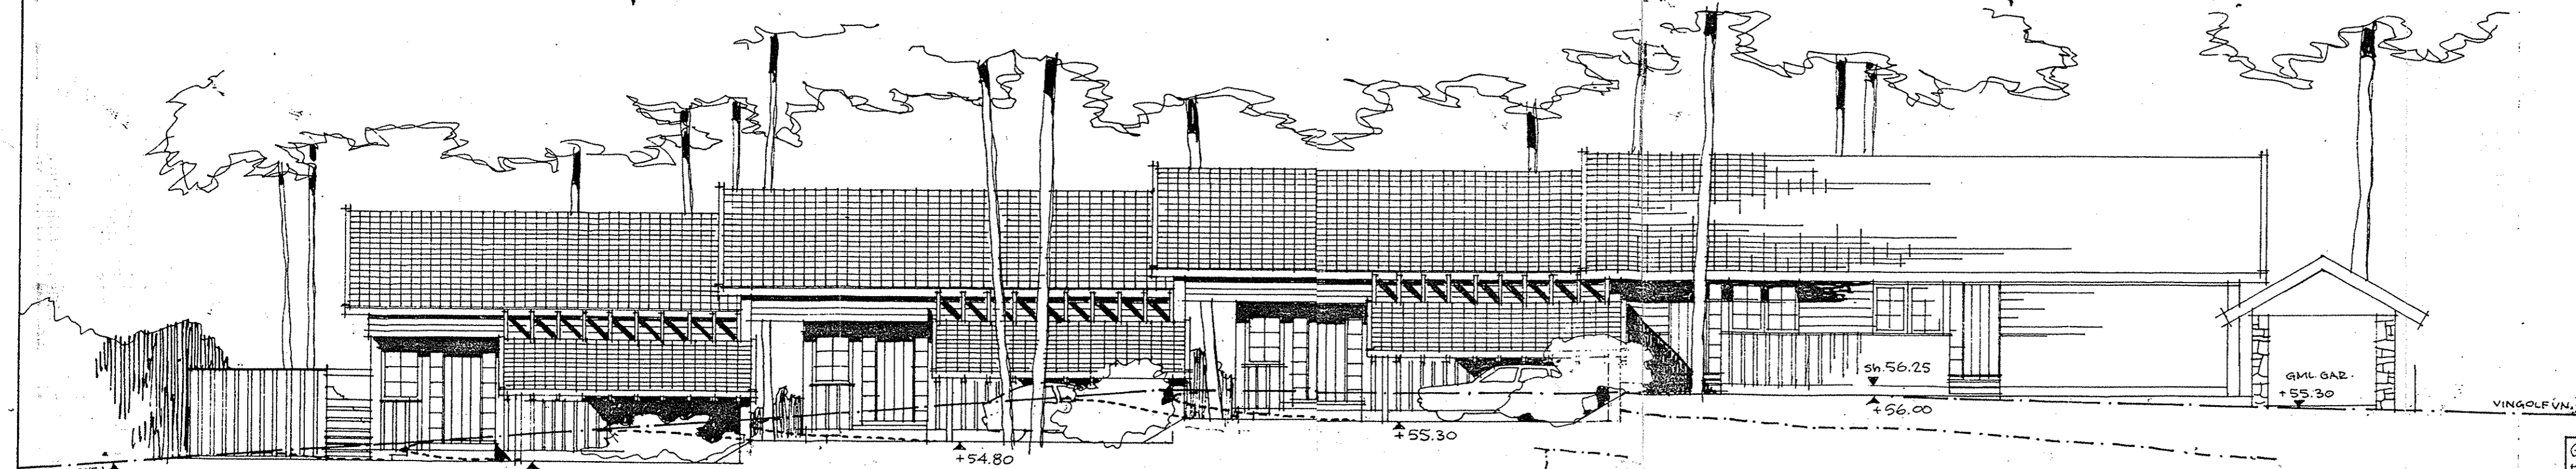
HUS A/B, EGEN BYGGESAK, J.NR. 84/3394
 C D E FASADE VEST.

VINGOLEVEIEN
 +54.30 +54.80 +55.30 +56.00 +56.25
 GML. GAR. +55.30
 VINGOLFVN.
 D C B/A FASADE ØST.

GNR. 182, BNR. 39, NORDSTRANDVEIEN Ø
 ENEBOLIGER I KJØDE: HUS C·D·E
 TEGN DATO: 15.12.84
 TEGN NR.:
 MÅL: 1:100
PH. SCHEEN OG L. OLSEN
 ARKITEKTKONTOR MINAL
 SOMMERROGT. 17 OSLO 2 445892
 FASADE ØST OG VEST

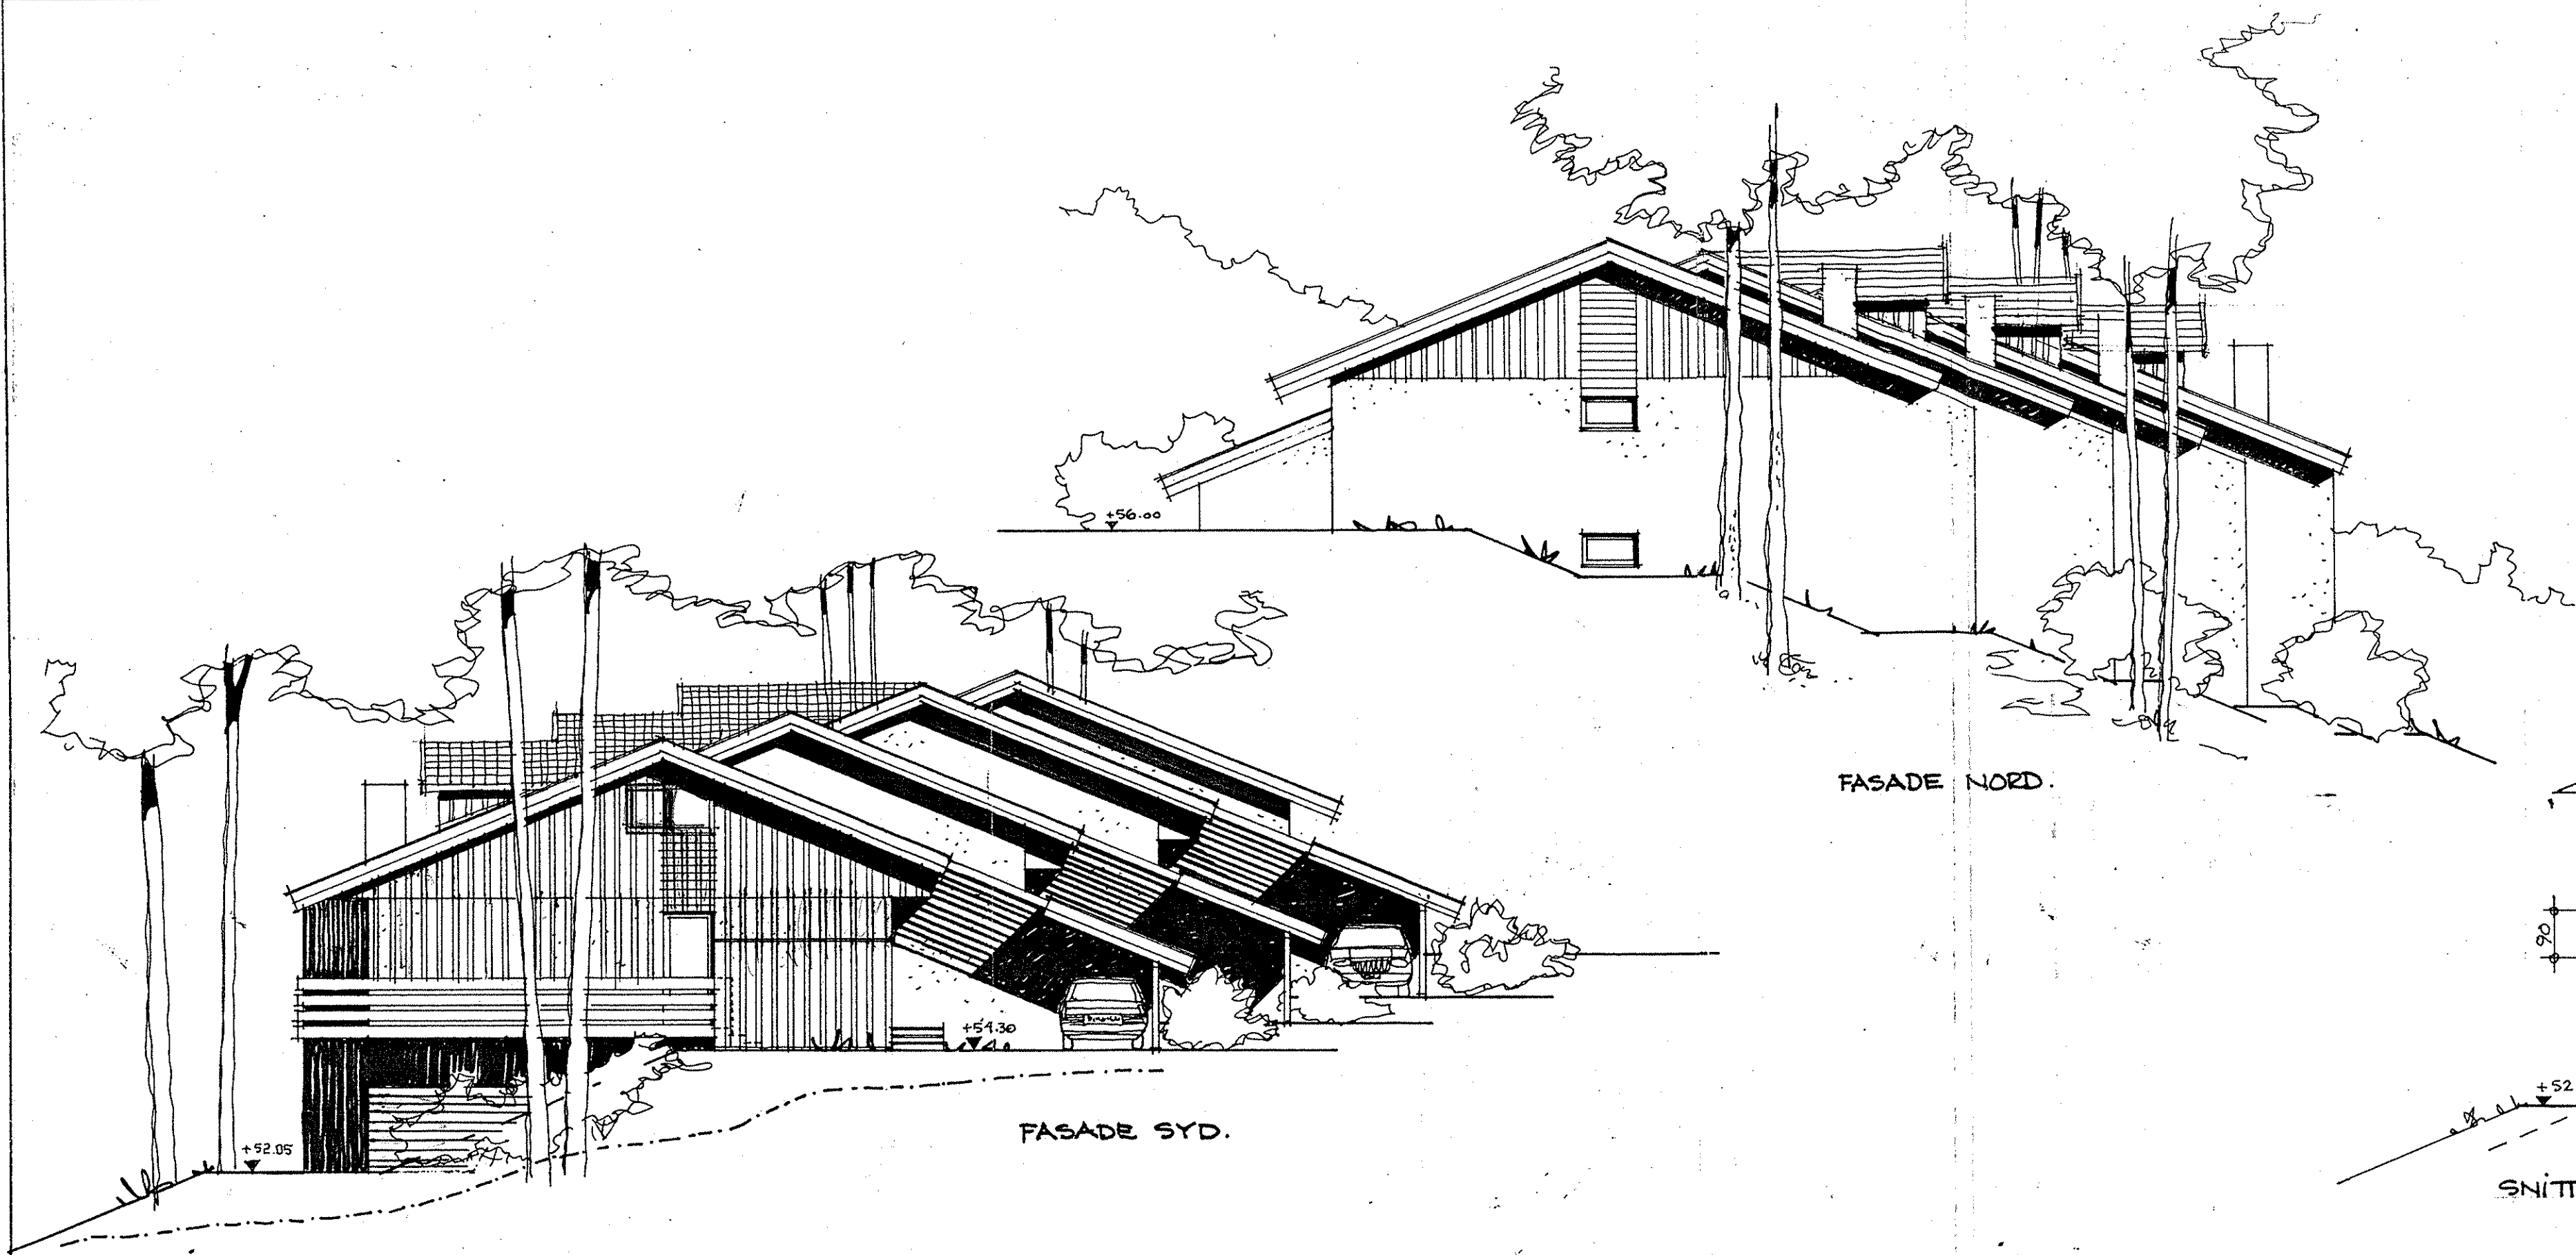
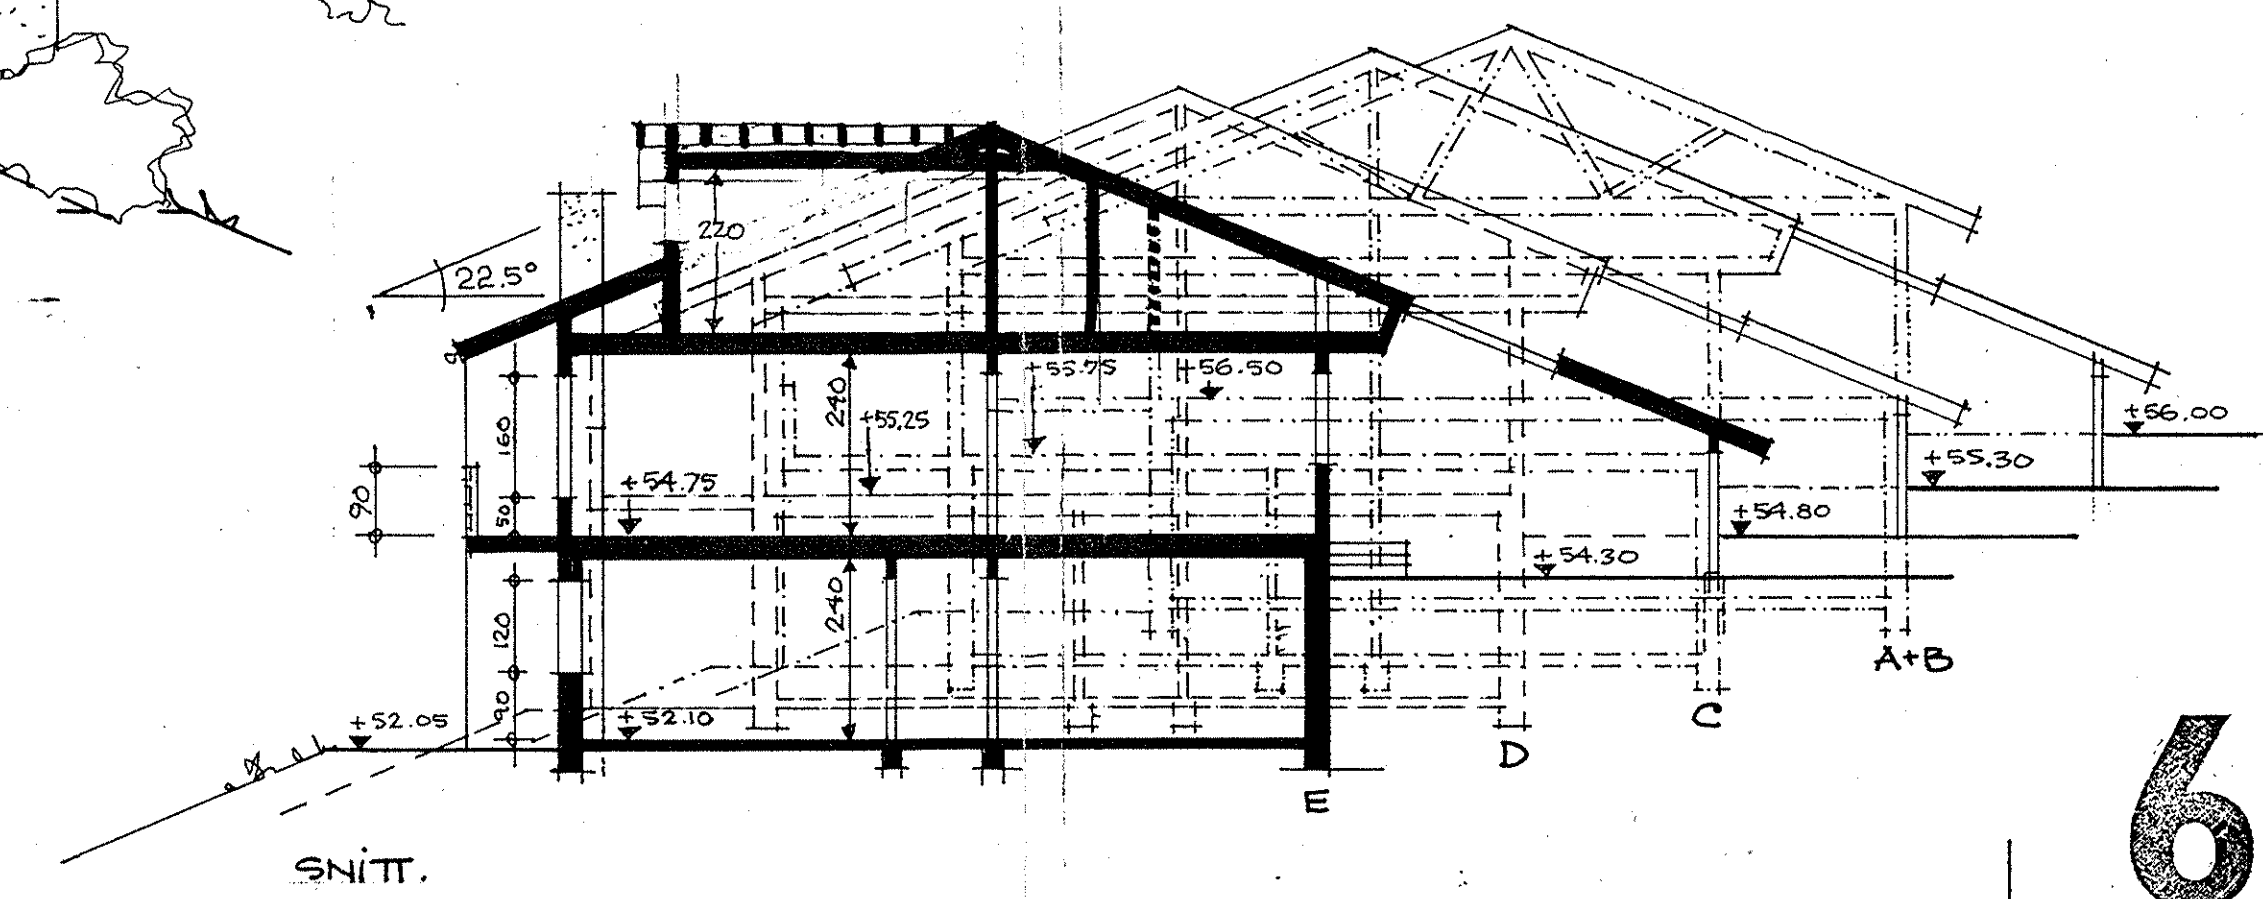
FASADE NORD.

FASADE SYD.

SNITT.

SKISSELEV. 20.6.86
 TEKN. DATO: 15.12.84
 TEKN. NR.:
 MÅL: 1:100
 SNITT OG FASAD:
 NORD OG SYD.

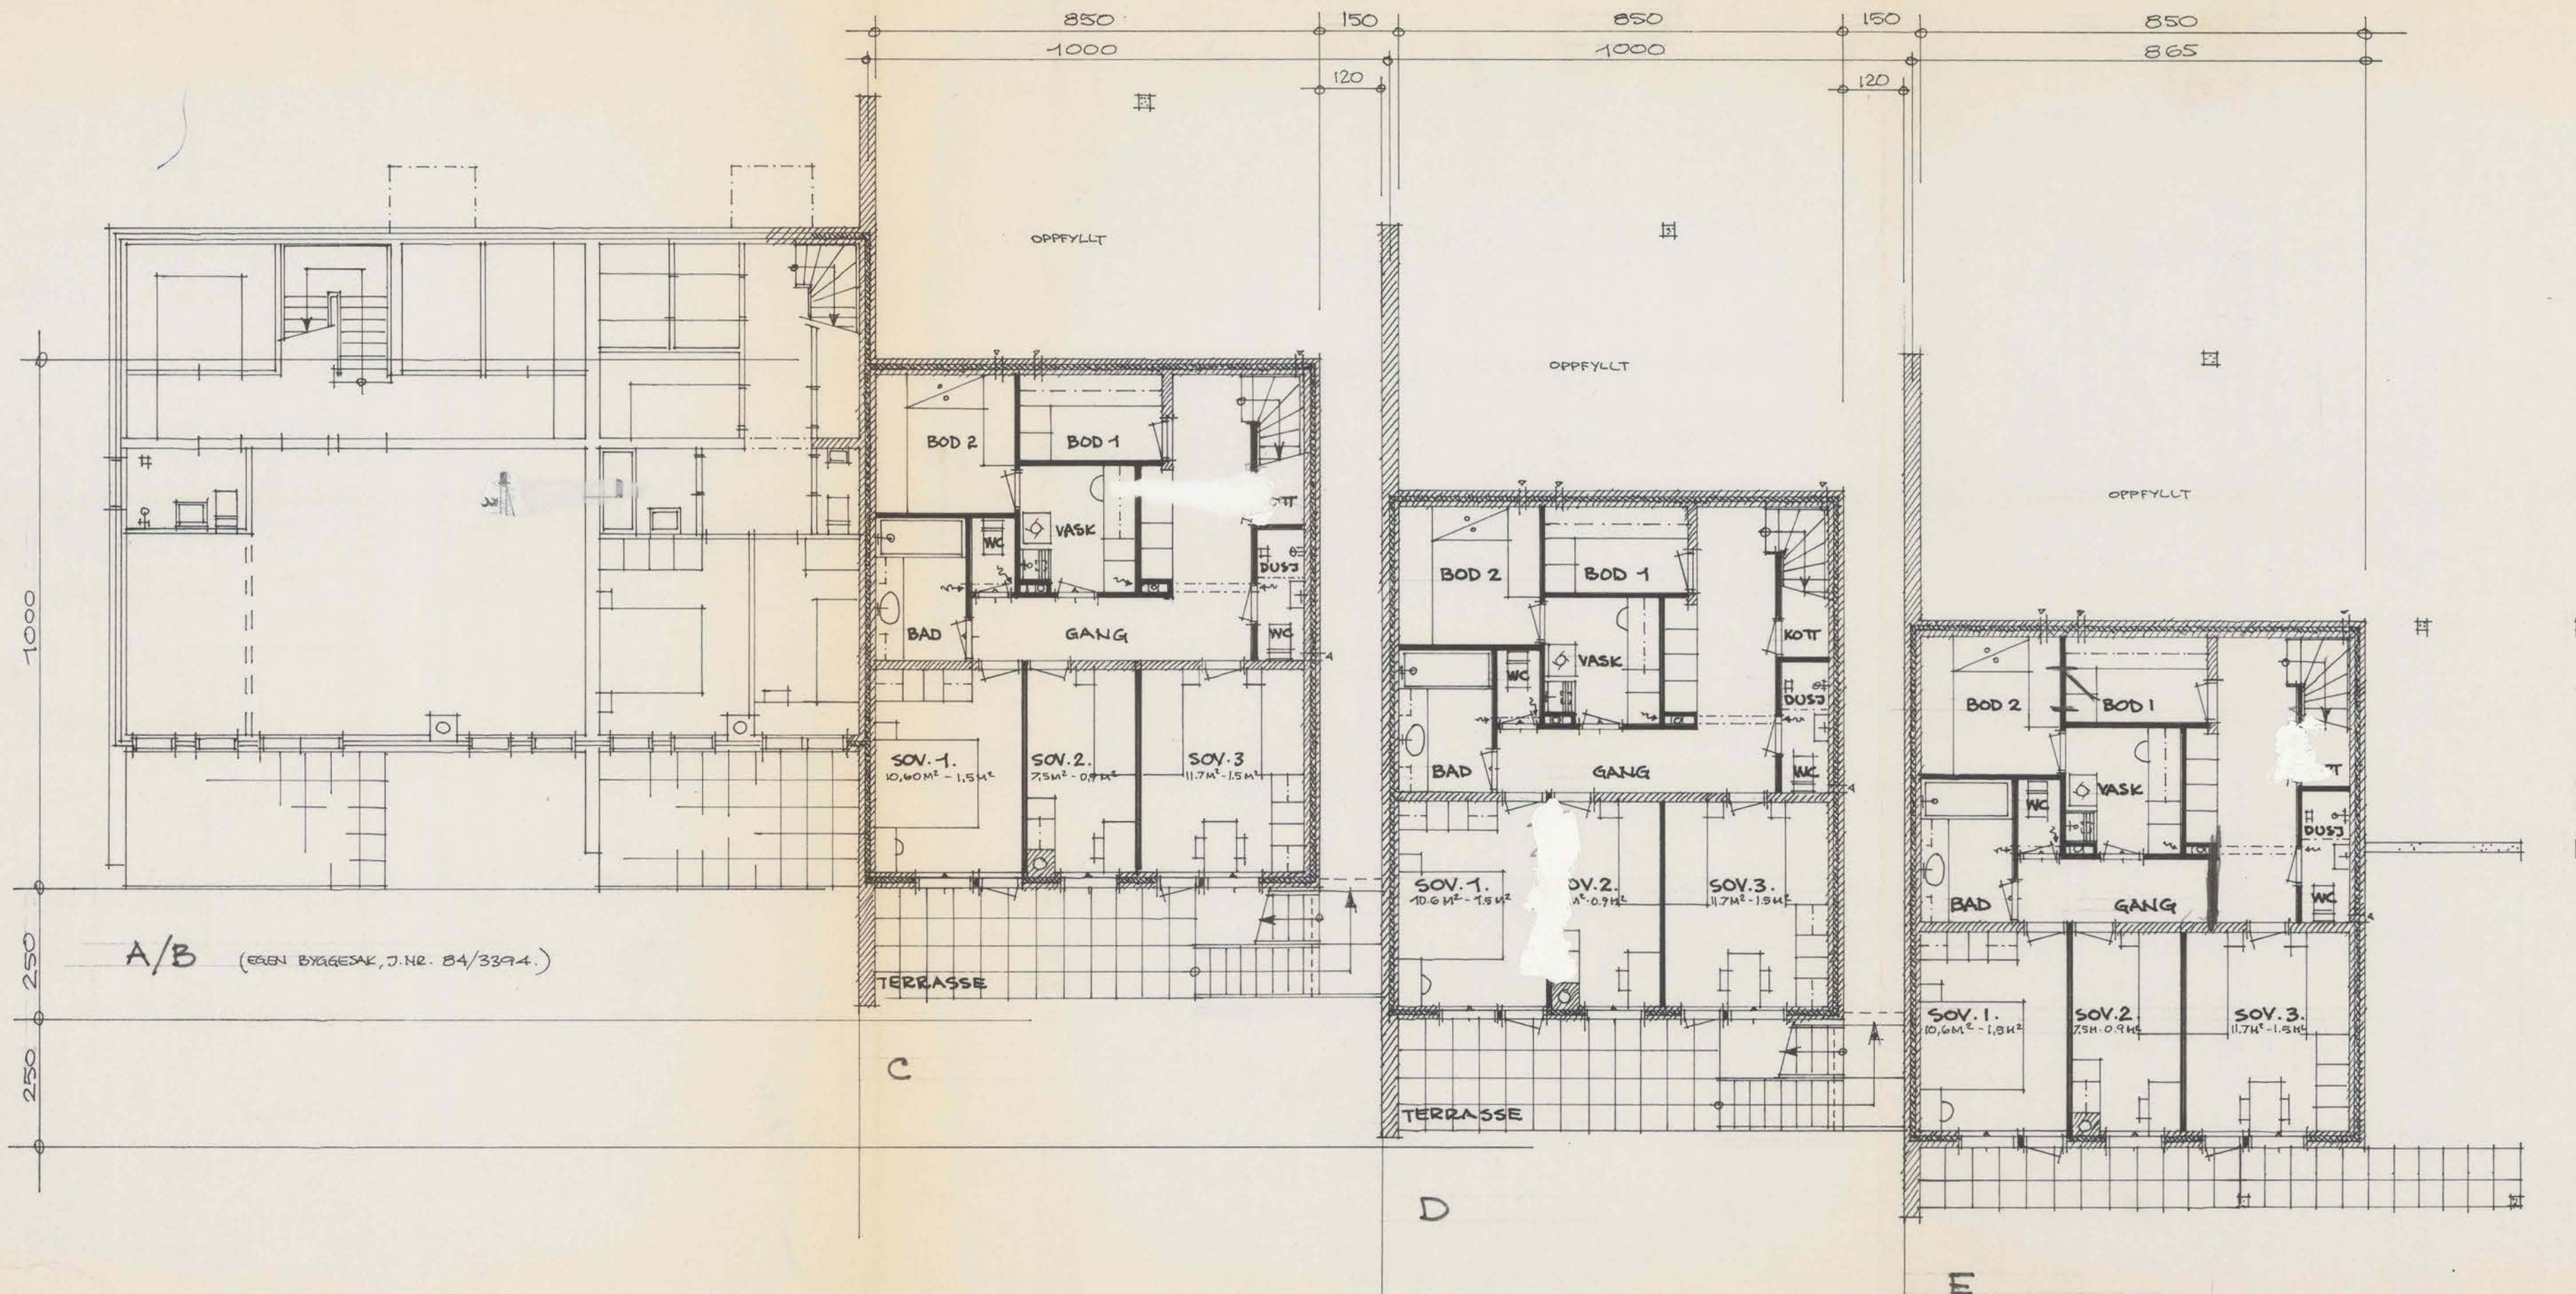
TEGN.DATO: 15.12.84
 TEGN.NR.:
 MÅL: 1:100
 PLAN
 U. ETASJE.

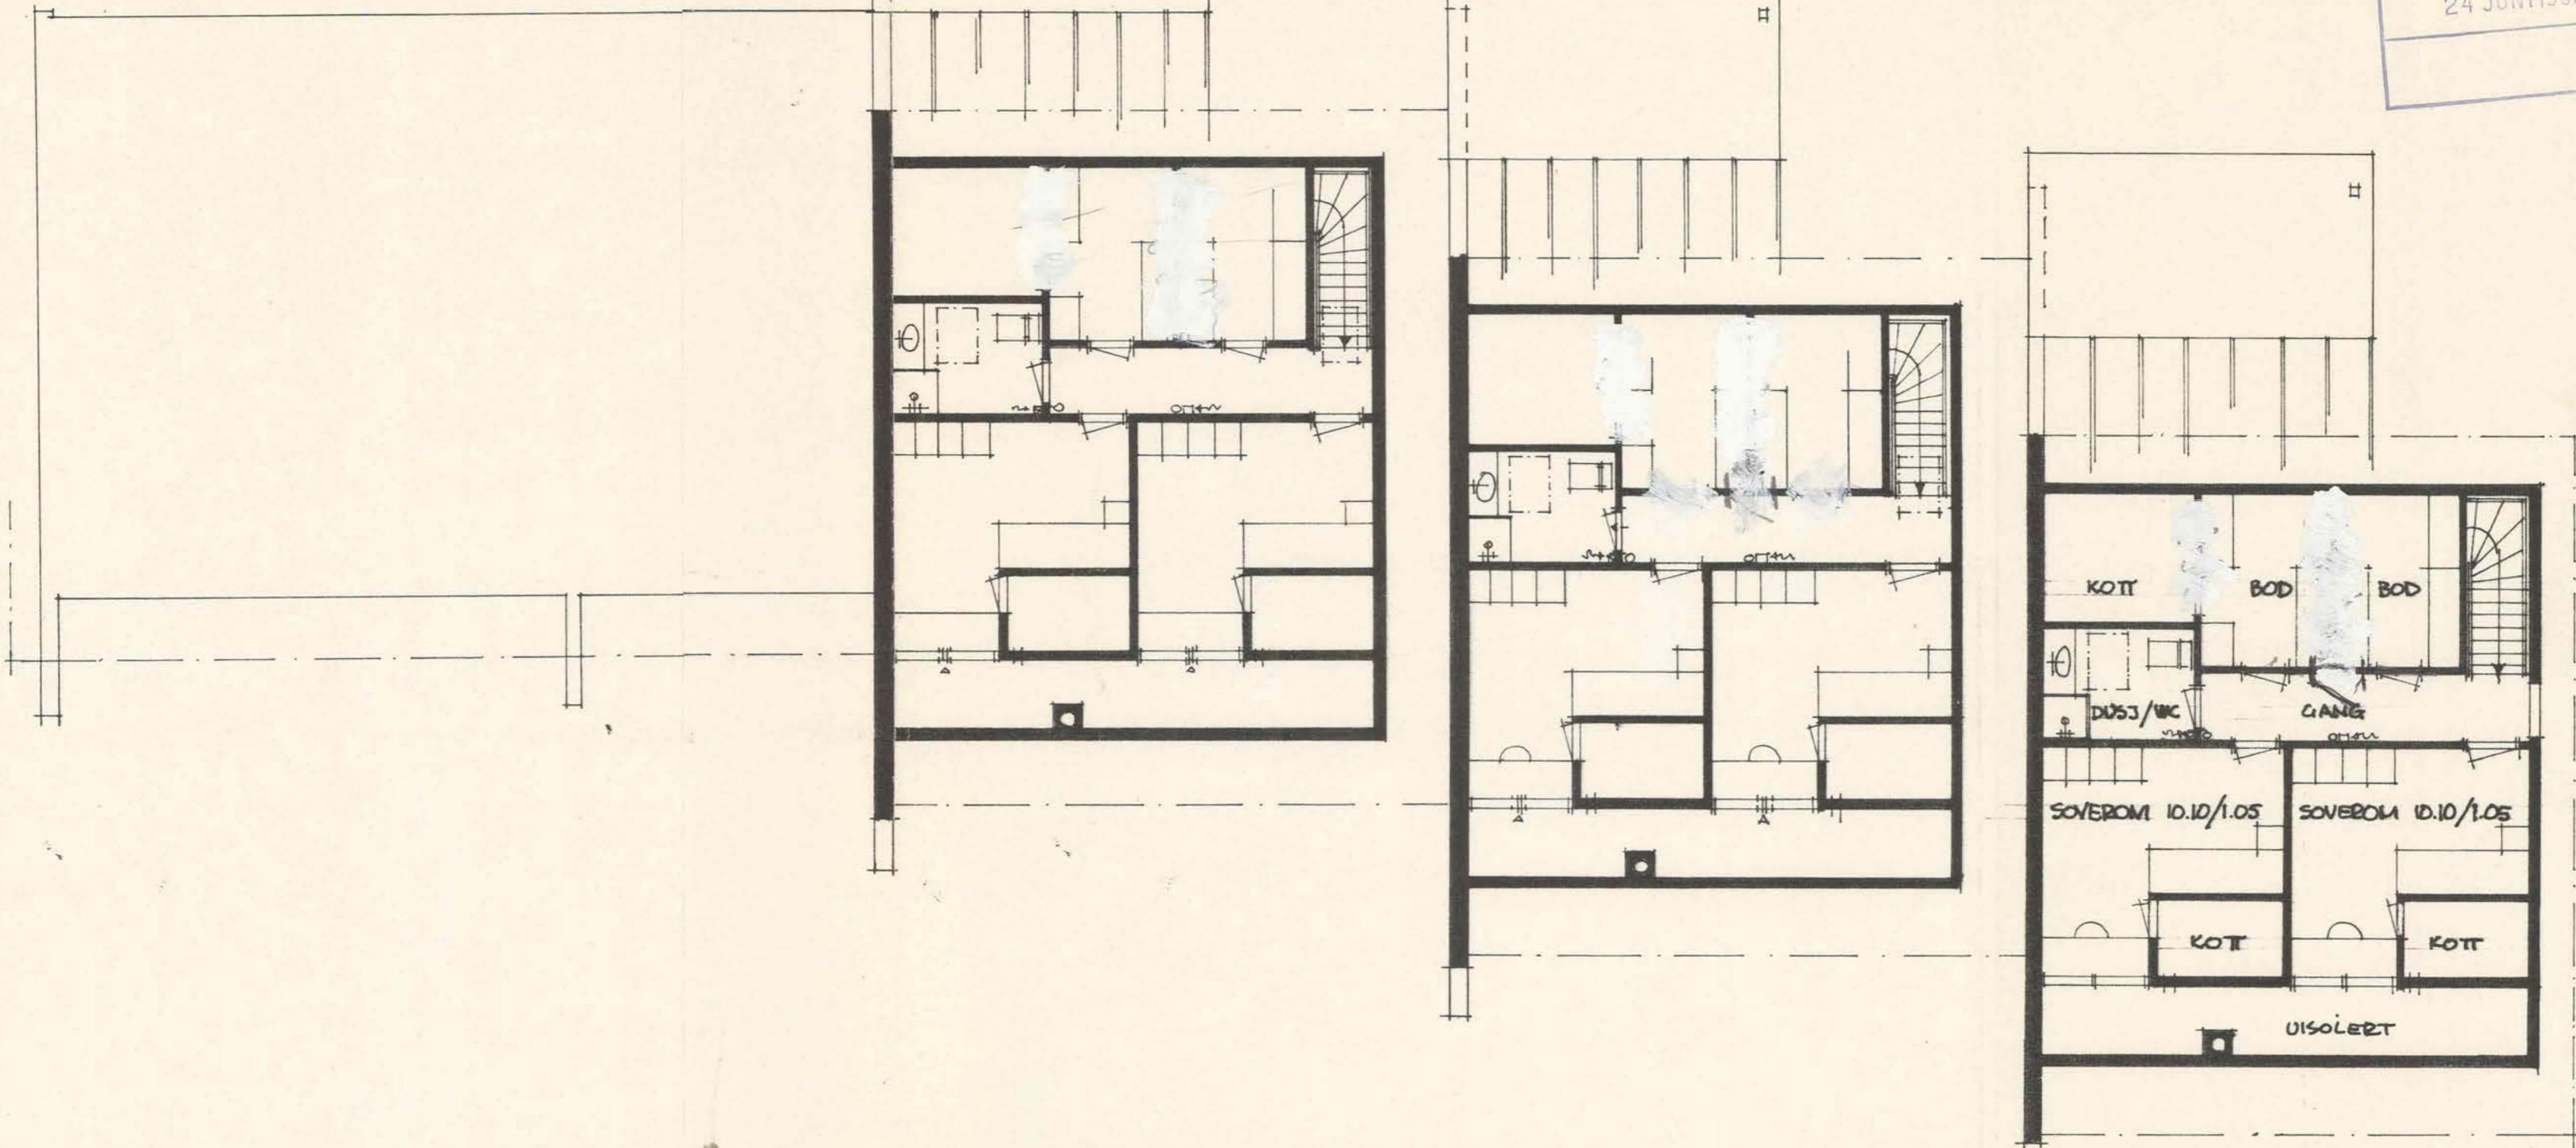
TEGN. DATO: 21.06.86
 TEGN. NR.:
 MÅL: 1:100
 PLAN:
 LOFT.

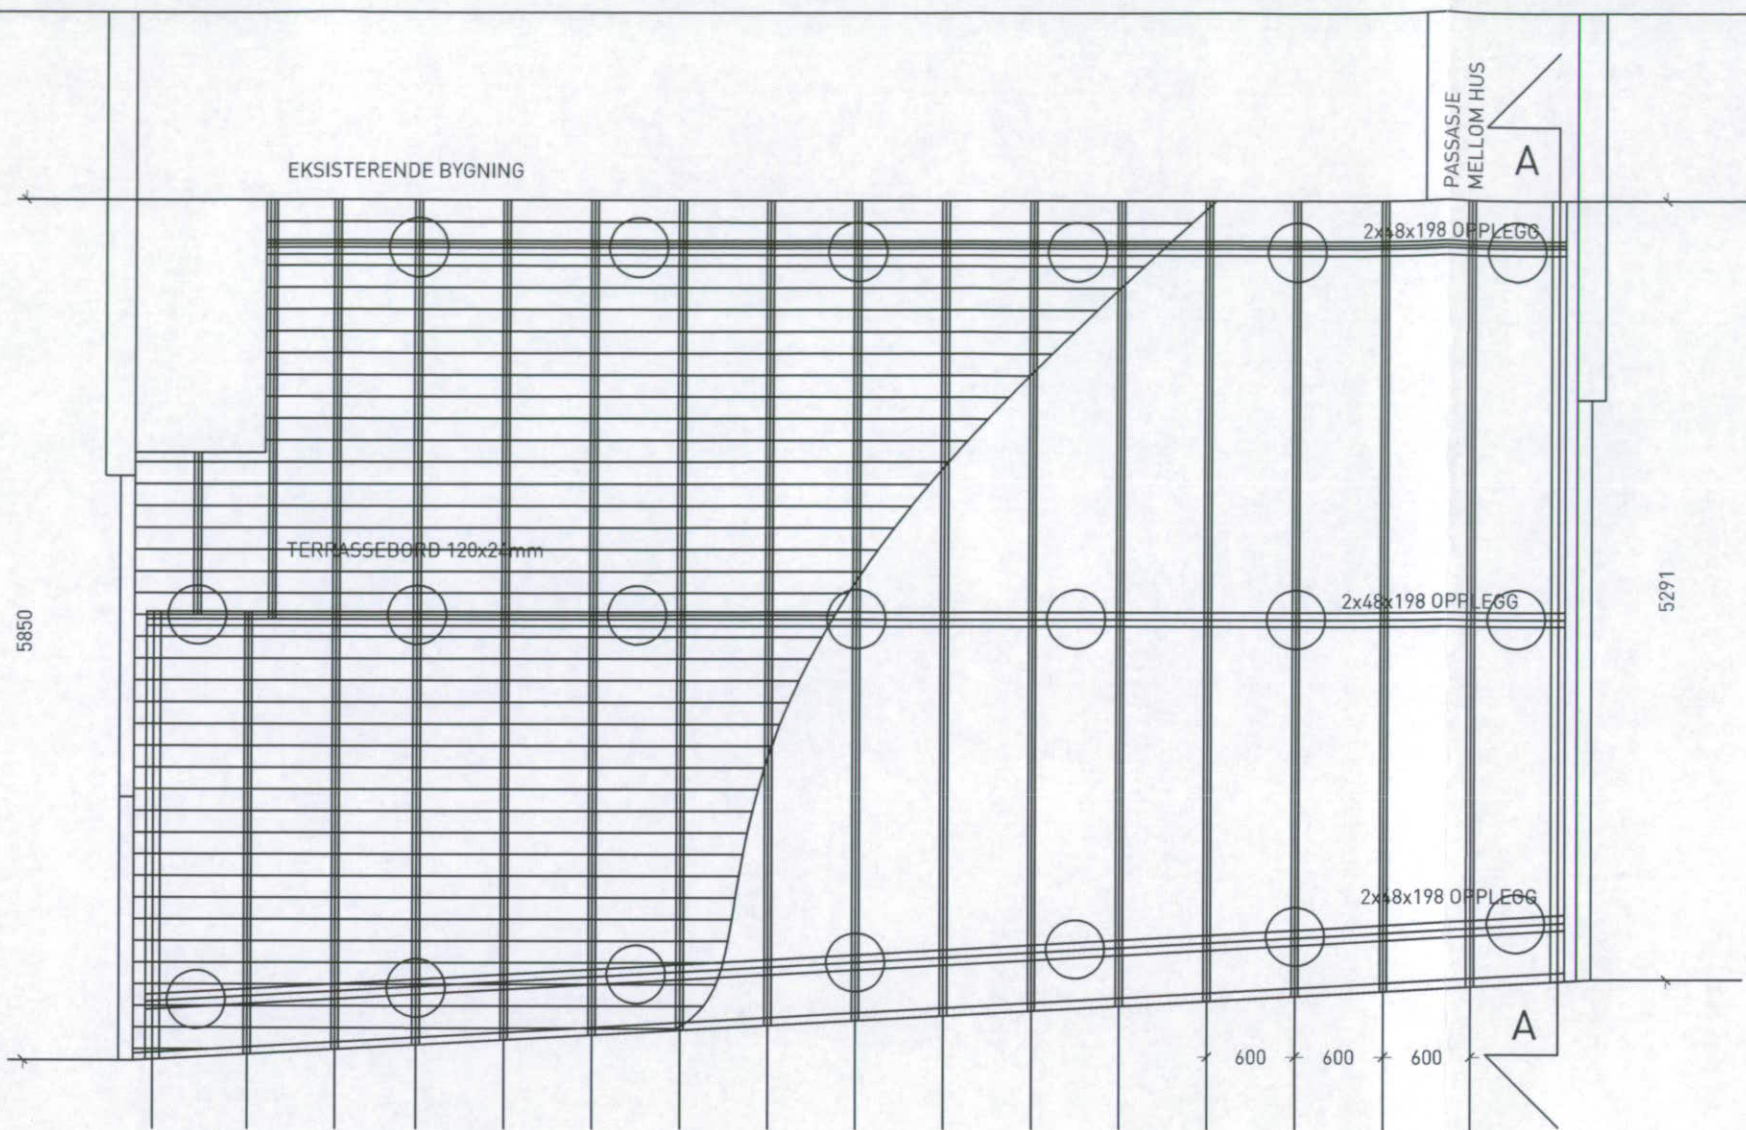
PLAN TERRASSE

TERRASSE FUNDAMENTERT PÅ TERRENG OG STOLPEFUNDAMENT I FORKANT c/c ca. 1500mm
 BJELKELAG 148X48 c/c 600MM

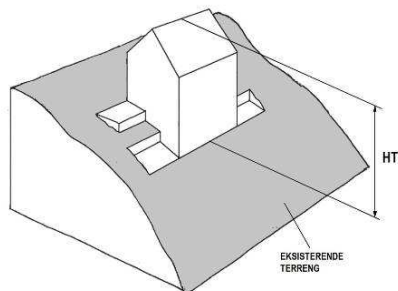
Fig. 1

Tiltaket totale høyde (HT) er samlet høyde på bygning, støttemurer, skjæringer og fyllinger, og måles ved normalprojeksjon som vist på figur 1 og 2.

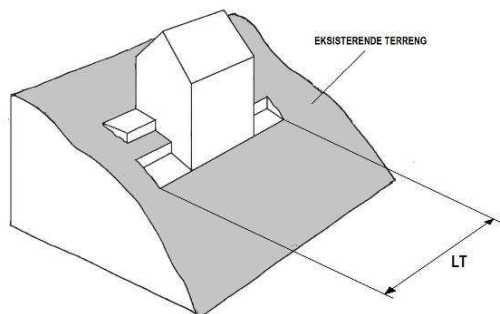
Fig. 3

Tiltakets totale lengde/bredde (LT) mot sjøen skal for A-, AB- og B-områdene være maksimal 17 m, dog maksimalt 1,5 x bygningens fasadelengde. Tiltakets totale lengde/bredde måles ved normalprojeksjon av samlet lengde/bredde på tiltaket sett fra fjorden, og omfatter bygning, støttemurer, skjæringer og fyllinger som vist i figur 3 og 4.
