# Tilstandsrapport

Selveierleilighet

Torshovgata 5 C, 0476 OSLO

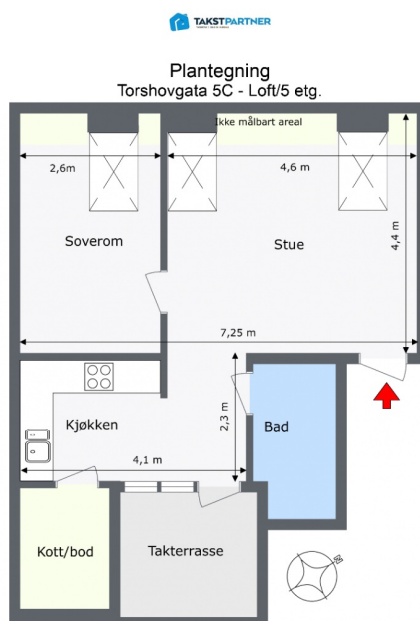
Tegningen er en skisse. Mål er rundt av til nærmeste hele tall.  
Unøyaktigheter og avvik vil derfor forekomme.
