Tilstandsrapport

Andelsleilighet

Bekkelagsveien 5, 1177 OSLO

Bekkelagsveien 5
1. Etasje

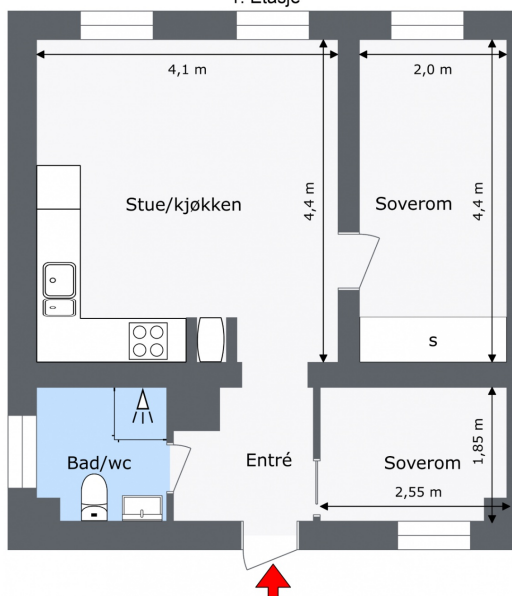
Tegningen er en skisse.
Unøyaktigheter og avvik vil derfor forekomme.
