FROGNER | BAK SOMMERRO

Inkognitogata 33B

Lækker og nyere 2-R hjørneleilighet ved Sommerro | Solrik hjørnebalkong mot idyllisk/grønn bakgård | Takterrasse | Heis

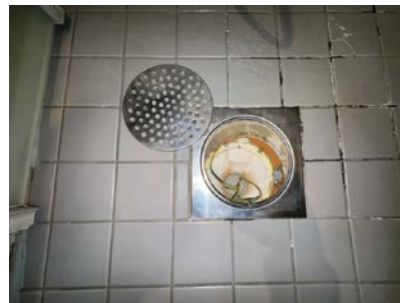
4. ETASJE > BAD

Det er viktig å merke seg at levetiden til en membran varierer basert på kvalitet, installasjon og bruk. Eldre membraner kan bli sprø og sprekke opp, noe som kan føre til vannlekkasjer. Det er ingen kjente problemer med badet per i dag.

Sluk.

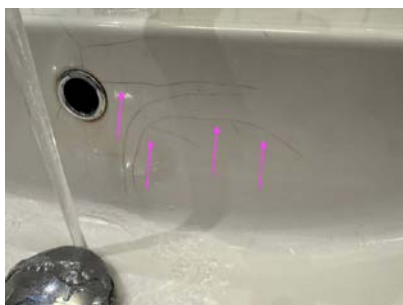
4. ETASJE > BAD

- Bad - Sanitærutstyr og innredning | Det er ikke påvist tilfredsstillende løsning for å synliggjøre lekkasje fra innebygget systerne. Det er påvist riss/sprekker i utstyr på våtrommet. Riss er vanligvis overfladiske skader i servantens overflate eller glasur. Konsekvensene av riss er hovedsakelig kosmetiske. Ved implementering av innebygget systerne var det ikke krav om lekkasjesikring, konstruksjonen bør jevnlig observeres. Uten dreneringsløsning/lekkasjesikring kan lekkasjer pågå over tid uten å bli oppdaget. Dette kan føre til fuktskader i omkringliggende byggematerialer. Drensåpning bør etableres. Ved eventuell utbedring av servant må servanten byttes.

Riss i emaljen i servanten.

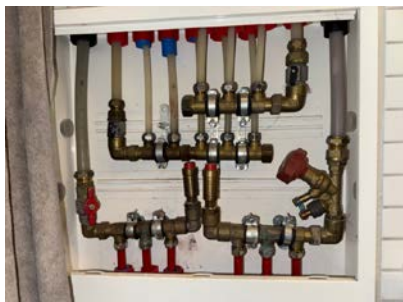
- Vannledninger | Rørkursene på rør-i-rør systemet på vannledninger er ikke merket. Rørkurser på rør-i-rør system bør merkes. Avviket har ingen praktisk betydning. Det er ved eventuelle lekkasjer og behov for bytte av rør at merking vil lette arbeidet for rørlegger.

Vannrør kjøkken: Rør i rør i benkeskapet. Bad: Rørskap med samlestocker og stoppekraner både til radiatoranlegget og til forbruksvannet. Drensåpning ut på baderomsgulvet for synliggjøring av eventuelt lekkasjevann.

Rørskap på badet med stoppekraner.

Avviket har ingen praktisk betydning. Det er ved eventuelle lekkasjer og behov for bytte av rør at merking vil lette arbeidet for rørlegger.

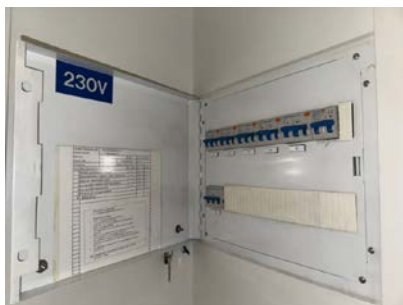
I følge gjeldende fagstandard (NS 3600) skal det gis opplysninger om inspektørens elektrokompetanse). Undertegnede er ikke utdannet innen elektrofaget.

Sikringskap.
