# Tilstandsrapport

Andelsleilighet i boligbygg med flere boenheter

Veitvetstubben 6 B, 0596 OSLO

Befaringsdato: 09.07.2025

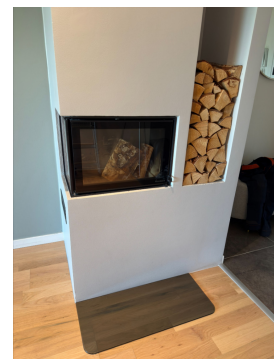
#### TG 1 Pipe og ildsted

Peisovn montert i stue.

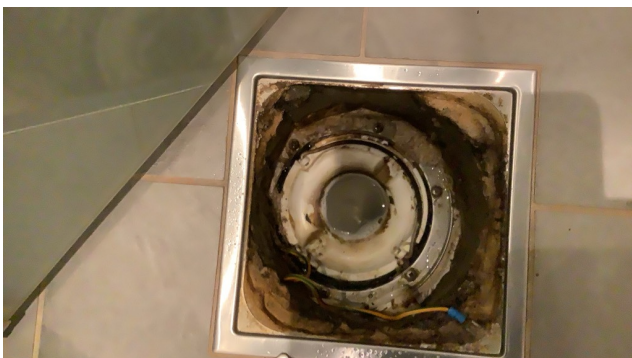
Det er montert membran og plastsluk med klemring på bad.

Årstall: 2019 Kilde: Info fra sameie/borettslag
