# Tilstandsrapport

Eiet seksjon i boligbygg med flere boenheter

Hovinveien 37 K, 0576 OSLO

Befaringsdato: 04.07.2025

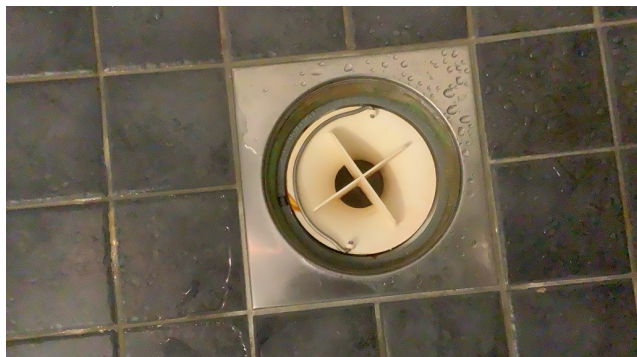
## 5. ETASJE > BAD/VASKEROM

### ! TG 1 Sanitærutstyr og innredning

Dusj på gulv med dusjdører i herdet glass. Servant med skapinnredning. Klosett med vegghegt klosettskål og innebygget sisterner. Opplegg for vaskemaskin. Tørkeskap. Det ble ikke registrert løsning for å synliggjøre eventuell lekkasje fra sisterner, men det skal være etablert annen løsning for lekkasjevann iht SINTEF Teknisk godkjenning av baderomskabin.
