GRÜNERLØKKA/RINGNES PARK

Thorvald Meyers gate 5

- 2-ROMS LEILIGHET MED BALKONG
- Thorvald Meyers gate 5, 0555 OSLO
- OSLO kommune
- gnr. 225, bnr. 279
- Andelsnummer 2

Befaringsdato: 13.01.2026 Rapportdato: 15.01.2026 Oppdragsnr.: 22179-26010 Referansenummer: MS1117

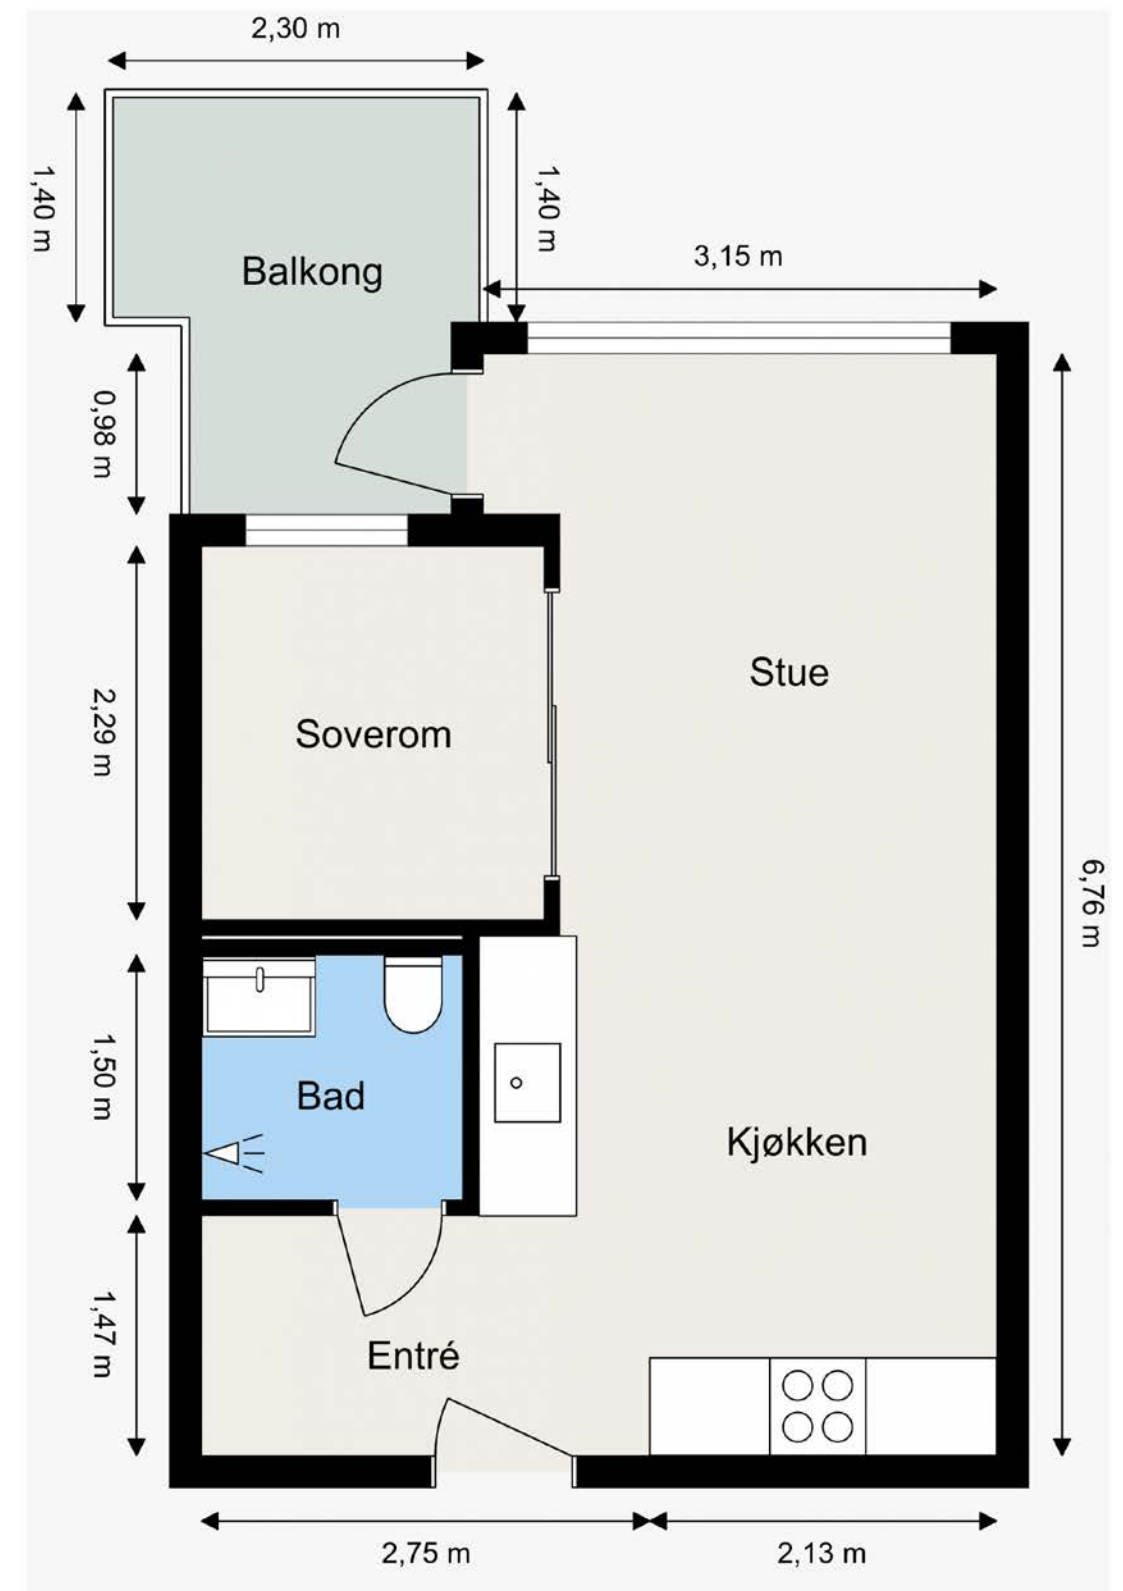
1. Etasje  
Thorvald Meyers gate 5

Det foreligger godkjente byggetegninger, men det er avvik mellom disse og dagens planløsning. Leiligheten er opprinnelig en 1-roms, men er omgjort til en 2-roms. Kjøkkenet er flyttet fra sin opprinnelige plassering og er nå en del av stuen i en åpen løsning. Soverom er laget der kjøkkenet var tidligere.
