GRÜNERLØKKA/RINGNES PARK

Thorvald Meyers gate 5

- 2-ROMS LEILIGHET MED BALKONG
- Thorvald Meyers gate 5, 0555 OSLO
- OSLO kommune
- gnr. 225, bnr. 279
- Andelsnummer 2

Befaringsdato: 13.01.2026 Rapportdato: 15.01.2026 Oppdragsnr.: 22179-26010 Referansenummer: MS1117

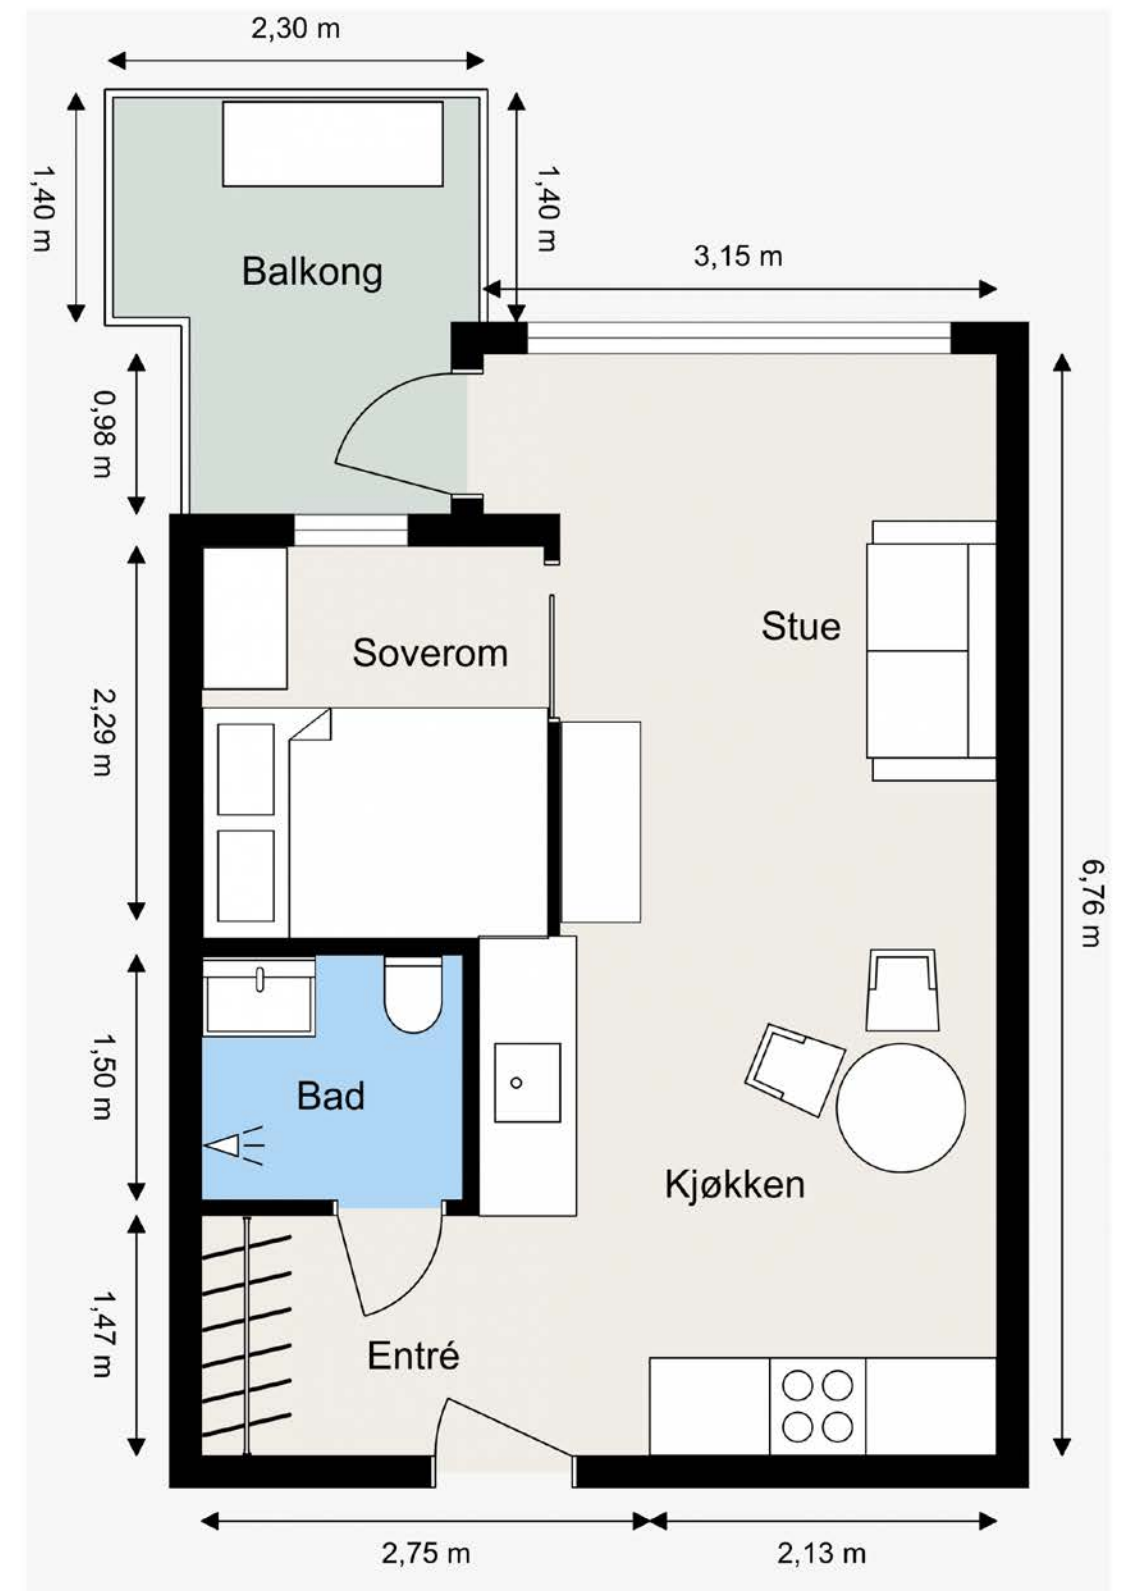
Underetasje  
Thorvald Meyers gate 5

Planskissen er kun ment som illustrasjon og  
kan ikke benyttes til detaljmåling.  
Avvik kan forekomme

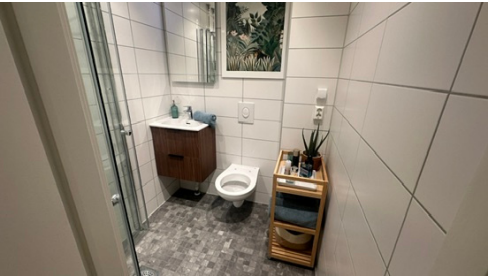
### UNDERETASJE > BAD

#### 1 TG 1 Overflater vegger og himling

Det er registrert vindu/dør plassert i definert våtsone. Våtsone er her lagt til grunn å omfatte inntil 1,0 meter ut på hver side av dusjsone/servant og tilsvarende soner.  
 Omsluttende karmen er i treverk, som normalt forutsettes behandlet med egnet overflatebehandling (f.eks. våtromsmaling). Undersøkelsen er begrenset til nivå 1 (visuell og ikke-inngripende), og det kan derfor ikke verifiseres hvordan karmene er utført, behandlet eller beskyttet mot fukt bak synlige flater.  
 Det ble ikke observert tegn til fuktskader eller andre synlige avvik ved befaringstidspunktet.  
 Skjulte forhold kan ikke utelukkes.

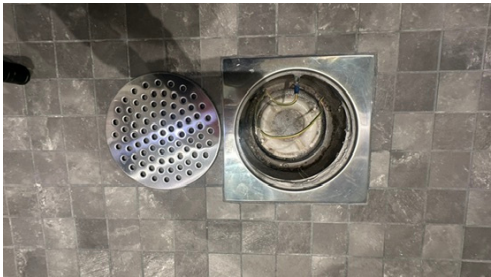
UNDERETASJE > BAD

Plastsluk med synlig klemring og membran.  
Sluk i dusjsone.

TG 0

- Elektrisk avtrekksvifte må monteres for å lukke avviket, samt etablering av tilluft.

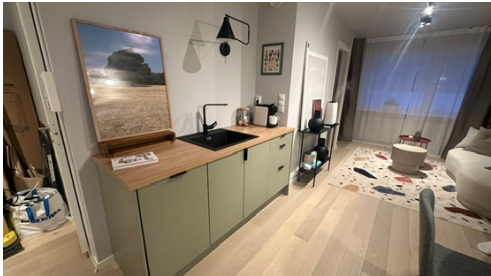
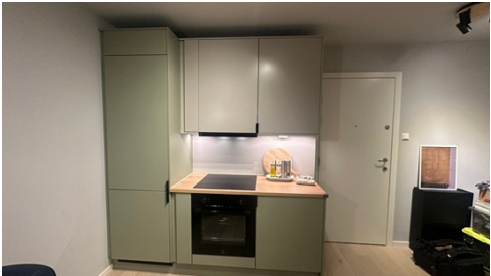
## UNDERETASJE > STUE/KJØKKEN

### TG 2 Avtrekk

- Vurdering av avvik:**
- Det er kun kullfilterventilator på kjøkkenet og heller ikke andre forserte/mekaniske avtrekksløsninger fra kokesonen.
- Konsekvens/tiltak**
- Andre tiltak:
  - Denne løsningen er ikke uvanlig, men den er mindre effektiv enn en løsning med avtrekk ut i det fri.

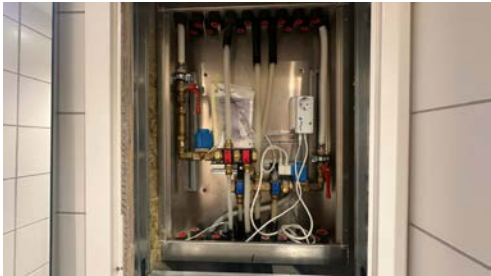
### TG 1 Avløpsrør

Interne og synlig avløpsrør i plast, ført til felles rørføringer.
