Gildevangen 10A

Velkommen til  
din nye bolig

# gnr. 124, bnr. 134, snr. 197

Befaringsdato: 01.04.2025      Rapportdato: 16.05.2025      Oppdragsnr.: 13722-3052  
Autorisert foretak: Øyum Takst og Eiendom AS      Sertifisert Takstingeniør: Erik Øyum

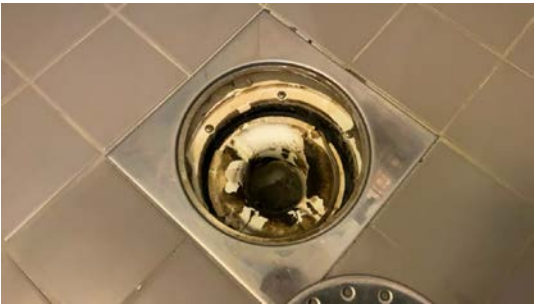
#### 1 TG 1 Sluk, membran og tettesjikt

Sluk med klemring og synlig membranmansjett.

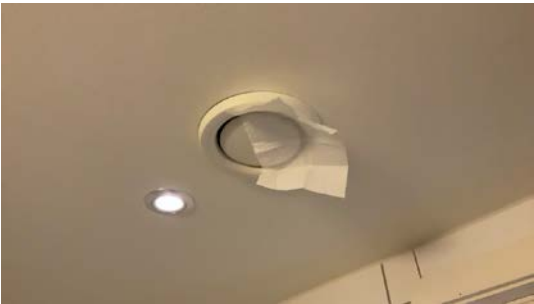
#### 1 TG 1 Ventilasjon

Avtrekksventil tilkoblet balansert ventilasjon. Overstrømmingsspalte under baderomsdøren.

Test av avtrekk. Papiret henger.

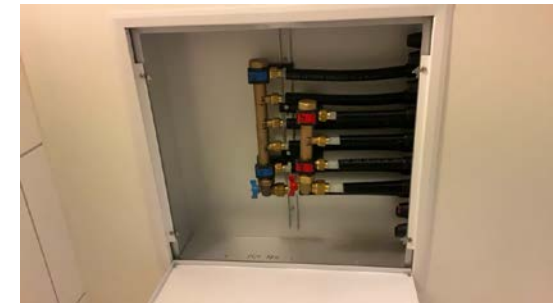
#### TG 1 Vannledninger

Kjøkken: Rørstusser trukket ut av veggen i benkeskapet. Det er stoppekraner på rørene og lekkasjestopper. Bod: Rørskap med samlestokker og stoppekraner. Det er kursoversikt i skapet. Det er montert lekkasjestoppere i skapet. Bad: Rørskap i himling med samlestokker og stoppekraner. Kursene er merket.

Rørskap i himling.
