Tilstandsrapport

Andelsleilighet

Treskeveien 1, 0681 OSLO

Oppdragsnr.: 22371-1416

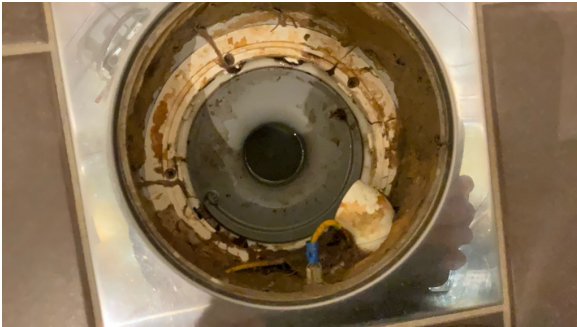
TG 2 Sanitærutstyr og innredning

- Det er påvist fuktskjolder/svelling i skapinnredning.

- Skadete deler av innredning/utstyr må skiftes ut/utbedres.
