IDYLL PÅ REFSTAD/LØREN

Ribstonveien 37F

Befaringsdato: 01.07.2025    Rapportdato: 11.08.2025    Oppdragsnr.: 13722-3136    Referansenummer: D08754  
Autorisert foretak: Øyum Takst og Eiendom AS    Sertifisert Takstingeniør: Erik Øyum    Vår ref:

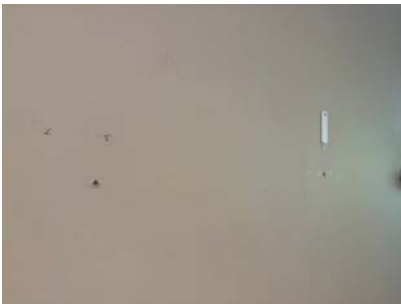
Gulv: Parkett, 1- stavs i stue og gang, 3- stavs i soverom. Veggflater: Malte flater. Glassplate over koketoppen. Mønstret tapet på soverom og kjøkken. Himling: Malt himling. Det må påregnes at det kan forekomme bruksmerker etter normal bruk, veggfester etc.

Skruehull etter innfesting av tv (forrige eier) på det store soverommet.

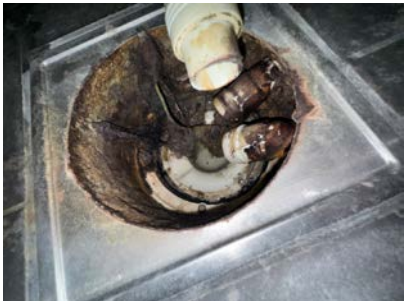
Sluk.

- Det er viktig å merke seg at levetiden til en membran varierer basert på kvalitet, installasjon og bruk. Eldre membraner kan bli sprø og sprekke opp, noe som fører til at de mister sin vanntettende funksjon. Dette kan resultere i vannlekkasjer gjennom vegger og gulv og fukskader.

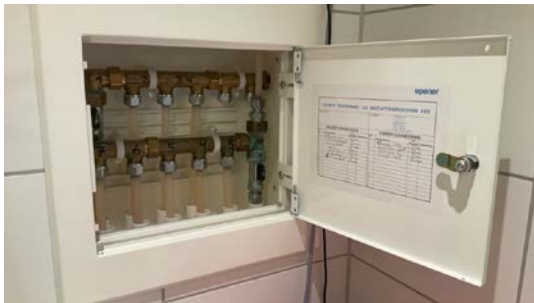
Vannrør kjøkken: Rør i rør i benkeskapet. Det er tettemuffer på rørene. Bad: Rørskap med samlestocker og stoppekraner. Kursene er merket. Dreksåpning ut på gulvet for synliggjøring av eventuelt lekkasjevann.

Rørskap på badet.

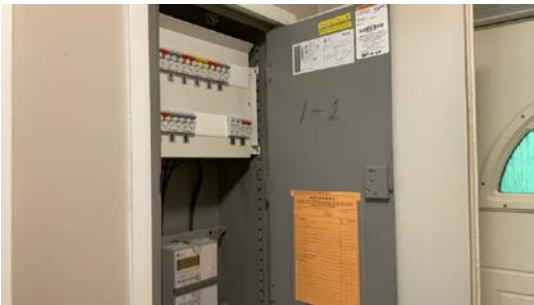
I følge gjeldende fagstandard (NS 3600) skal det gis opplysninger om inspektørens elektrokompetanse). Undertegnede er ikke utdannet innen elektrofaget.

Sikringskap.
