BJØRVIKA/VANNKUNSTEN

Operagata 61A

Tilstandsrapport

BOLIGBYGG MED FLERE BOENHETER

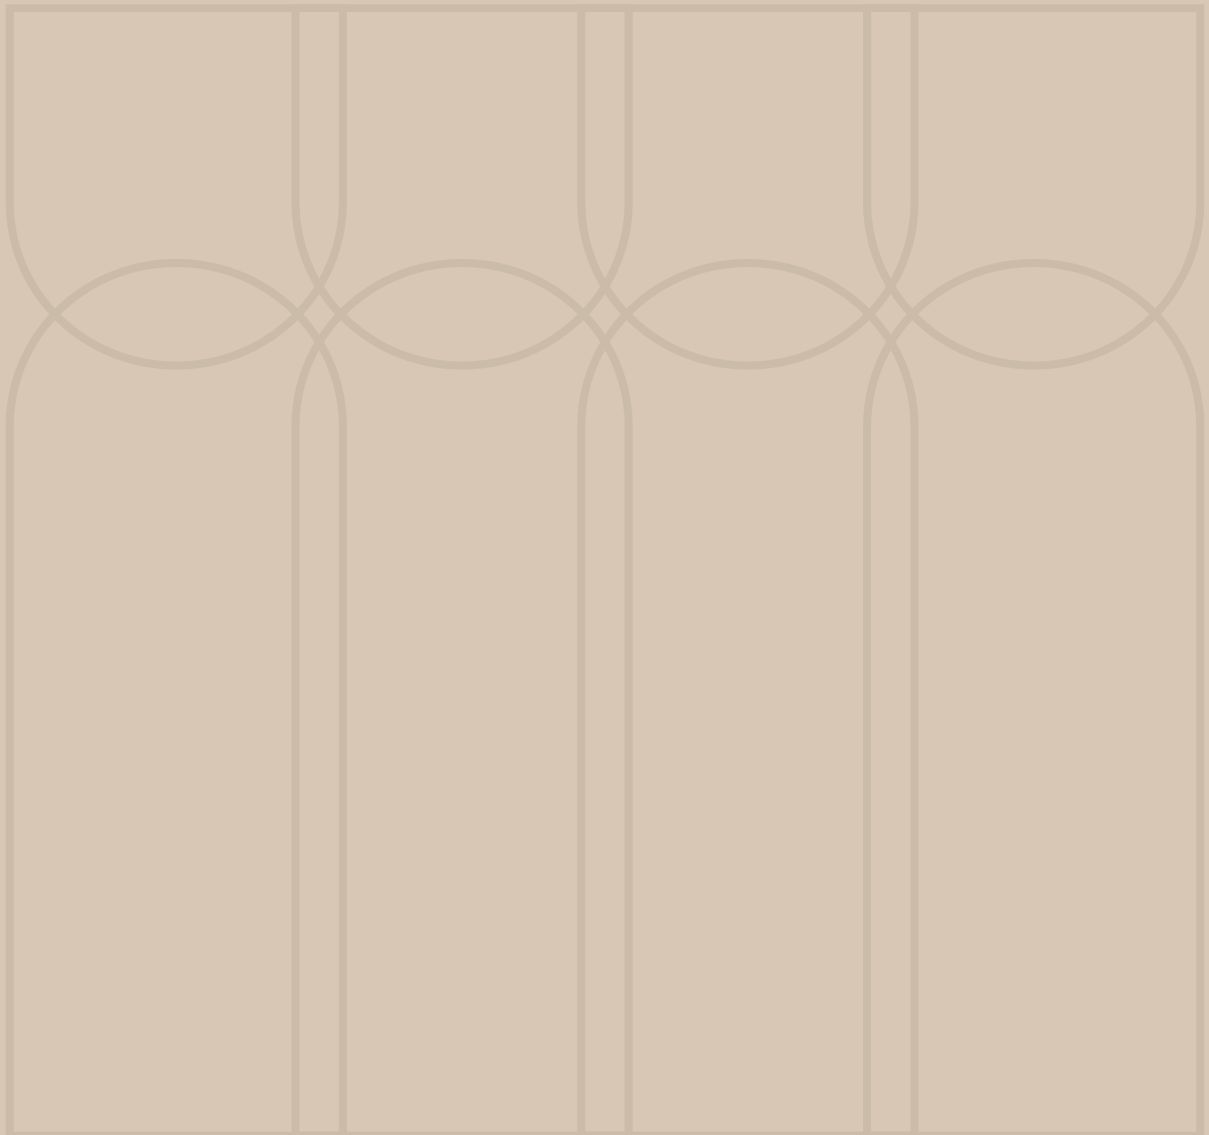
Plantegning

Planløsningen er ikke i målestokk,
avvik kan forekomme. Oppgitte
arealer er omtrentlige og ikke
juridisk bindende.

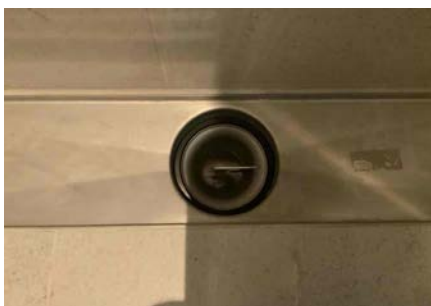
6. ETASJE > BAD

Nyere stålsluk og smøremembran med dokumentert utførelse. Tilfredsstillende klemt tettefunksjon kunne ikke avklares grunnet overstøpt slukovergang.

Kontroll av sluk.

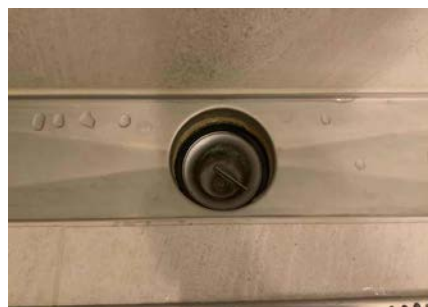
6. ETASJE > BAD 2

Nyere stålsluk og smøremembran med dokumentert utførelse. Tilfredsstillende klemt tettefunksjon kunne ikke avklares grunnet overstøpt slukovergang.

Kontroll av sluk.

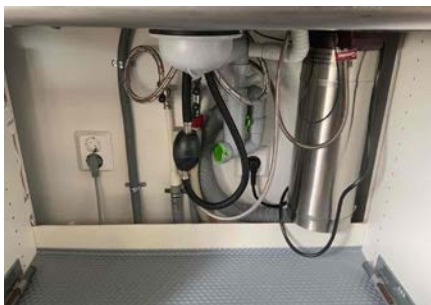
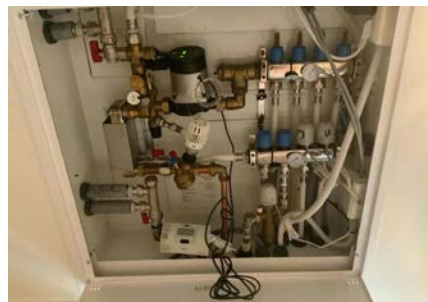
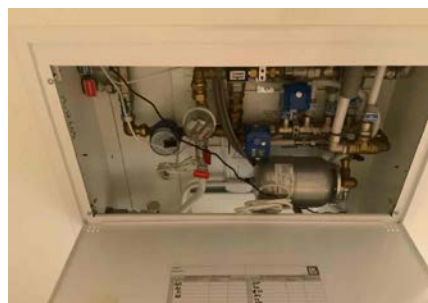
Vannrør fra byggeår av materialtype pex og kobber. Fordelerskap i himling på badet. Waterguard i benkeskap på kjøkken for god sikring av lekkasjevann. Stoppekran i fordelerskap på bad. Alder er normalt i seg selv en vurderingskriterie hva angår slitasjegrad. Hovednettets er som oftest selskapets ansvar. Dette er ikke undersøkt. Videre bemerkes at bunnledninger av den årsak følgelig heller ikke er kontrollert. Ingen negative avvik observert på befaringsdagen.

Besiktigelse av røropplegg.
