Tilstandsrapport

📍 Nydalen allé 17, 0484 OSLO

Rapportdato: 16.03.2026

Oppdragsnr.: 15408-1922

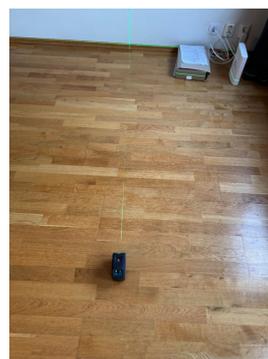
Det ble utført målinger for å sjekke evt. planavvik (i stue og entre/gang).

Ved måling av retningsavvik er det ikke avdekket avvik utover toleransegrensene.

Foto viser nivellering med krysslaser i stue

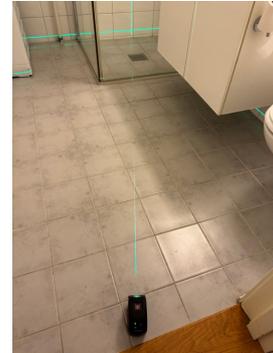
Til tross for avviket på fall utenfor nedsenket dusjhjørne, vil gulvet fortsatt kunne lede vann mot sluket, men med redusert effektivitet. Dette kan potensielt øke risikoen for vannansamling i enkelte områder av badet.

Kontroll med krysslaser av høydeforhold

Vask/rens av silikonfuger.

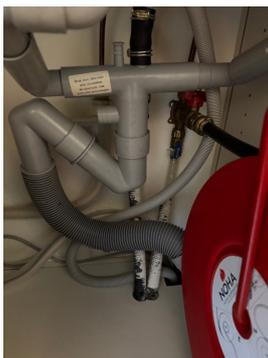
Vannlås under kjøkkenbenk.

Det anbefales at det ettermonteres en waterguard (automatisk stenging av vanntilførsel ved vannlekkasje) for å unngå vannskader ved en evt. lekkasje.

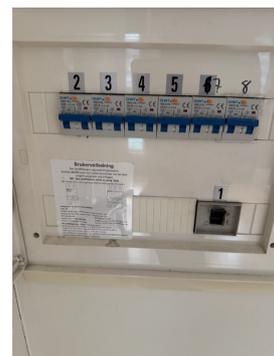
Ingen tydelige avvik ble funnet på de nevnte kontrollpunktene som indikerer behov for umiddelbar elektrofaglig kontroll. For å avdekke anleggets fulle tilstand, anbefales det på generelt grunnlag å hyre en kvalifisert fagperson for en utvidet el-kontroll, for eksempel etter NEK 405-2-3.

Sikringsskap
