Hovinveien 43B

Velkommen til  
din nye bolig

# Tilstandsrapport

Vurdering av overvann i garasjeanlegg

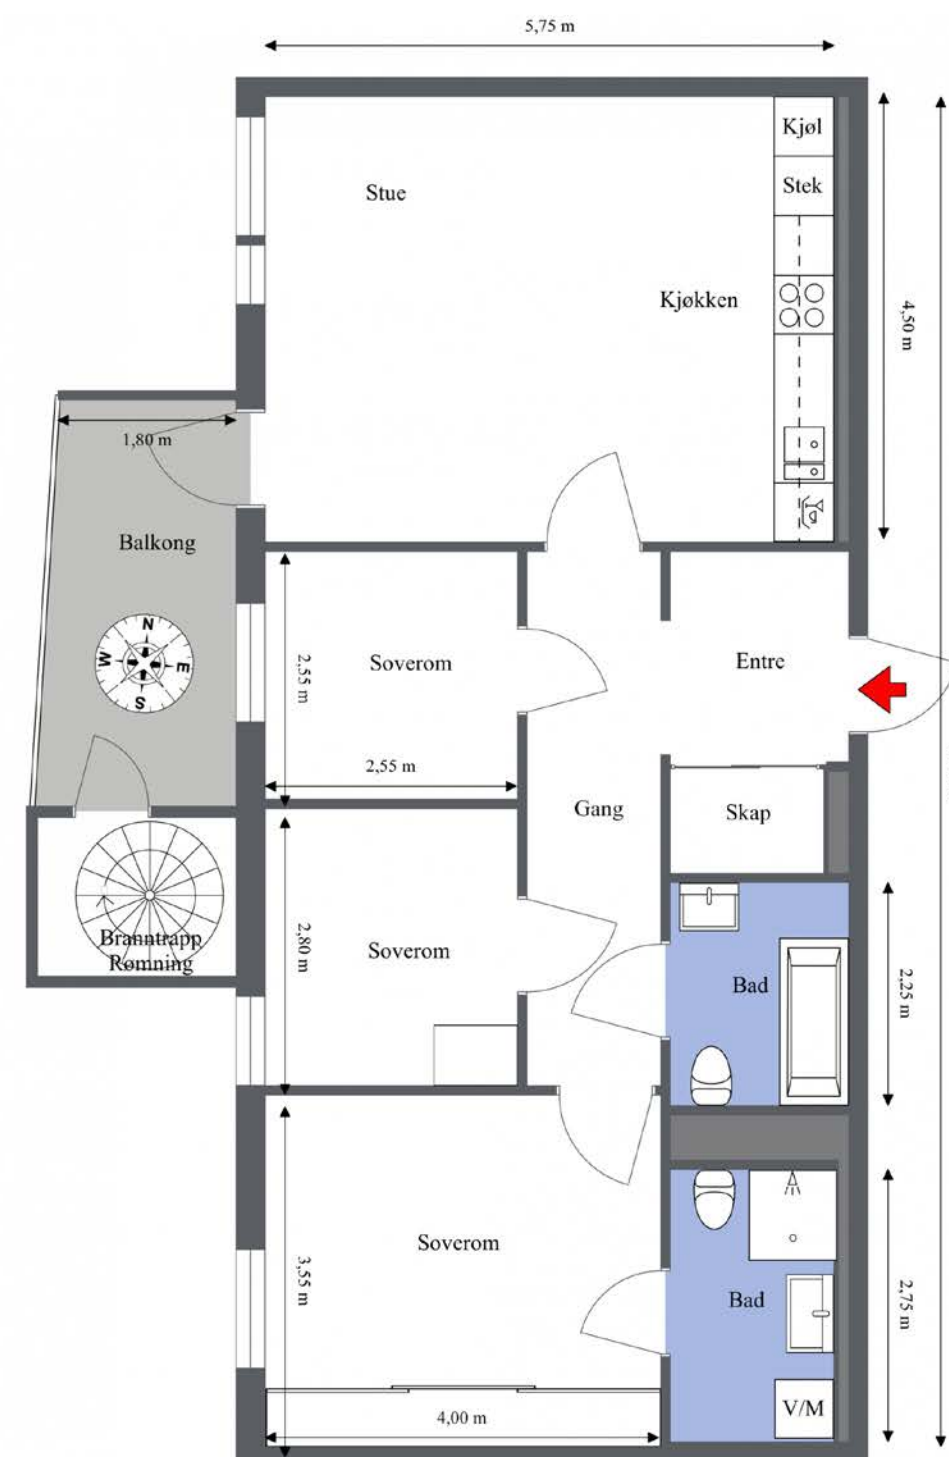
Hovinveien 43 B, snr 102

Vær oppmerksom på at dette er en illustrasjon av boligens planløsning med omtrentlige mål. Faktiske målinger på stedet kan avvike noe og målene er ikke juridisk bindende. Arealer er oppmålt på stedet.

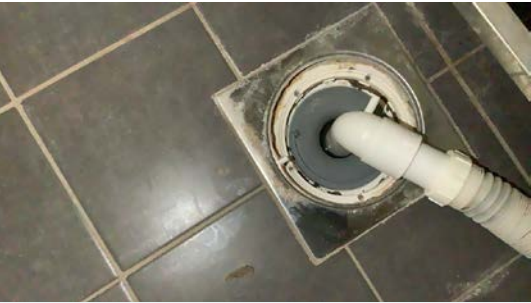
### 2. ETASJE > BAD

#### TG 1 Sanitærutstyr og innredning

Hulltaking er ikke foretatt da det ikke er fysisk mulig pga tilliggende konstruksjoner. Takstmannen har derfor kontrollert med fuktindikator i våtsoner uten at det er registrert fukt i området.

**Vurdering av avvik:**  
• Det er pga bygningsmessige hindringer ikke fysisk mulig å foreta hulltaking i vegg bak våtsone.  
**Konsekvens/tiltak**  
• TGIU gitt ut ifra manglende mulighet for hulltaking.

#### TG 1 Sluk, membran og tettesjikt

Det er montert membran og plastsluk med klemring på bad.

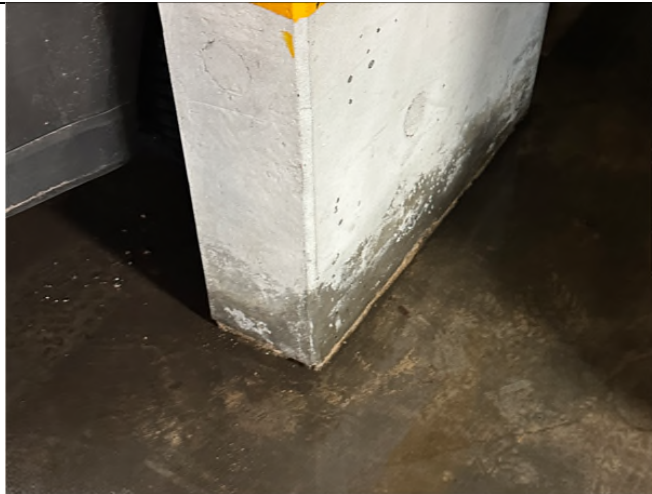
| | <p><b>Bilde 1:</b><br/>Tilnærmet ubehandlet betongelementsøyle stående i kloridholdig smeltevann. Hull for innstøping av armeringsdybler på begge sider er synlige. Hulrom mellom søyle og betongdekke/fundament er tettet med gysemasse, normalt Nonset 50. Kloridholdig smeltevann trekker lettere inn i gysemasse og eksponerer tidligere armeringsdybler for klorider enn armering i betongelement.<br/>Armeringstegninger er ikke tilgjengelige for verifisering av doverdekning, bestandighet- og eksponeringsklasse. Bør være XD3, M40 og 50 mm overdekning.</p> |

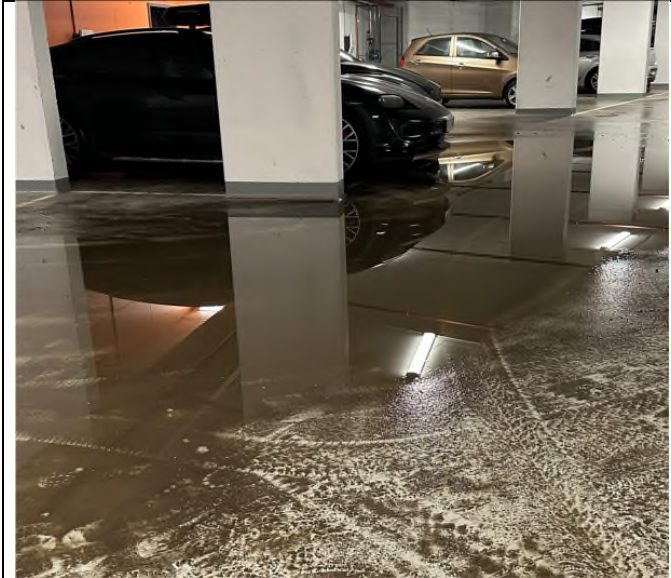
| | <b>Bilde 9:</b><br>Viser et uavhengig garasjeanlegg hvor det fra oppføring er etablert heldekkende polyreabelegg på dekket med hulkil og oppkant på søyler og vegger. I tillegg til snø og is, drar biler med seg mye småstein, sand og jord som krever hyppig rengjøring. Dette samkjøres normalt med fjerning av overflatevann ved bruk av større gulvvaskemaskiner. |
