Hovinveien 43B

Velkommen til  
din nye bolig

# Tilstandsrapport

Vurdering av overvann i garasjeanlegg

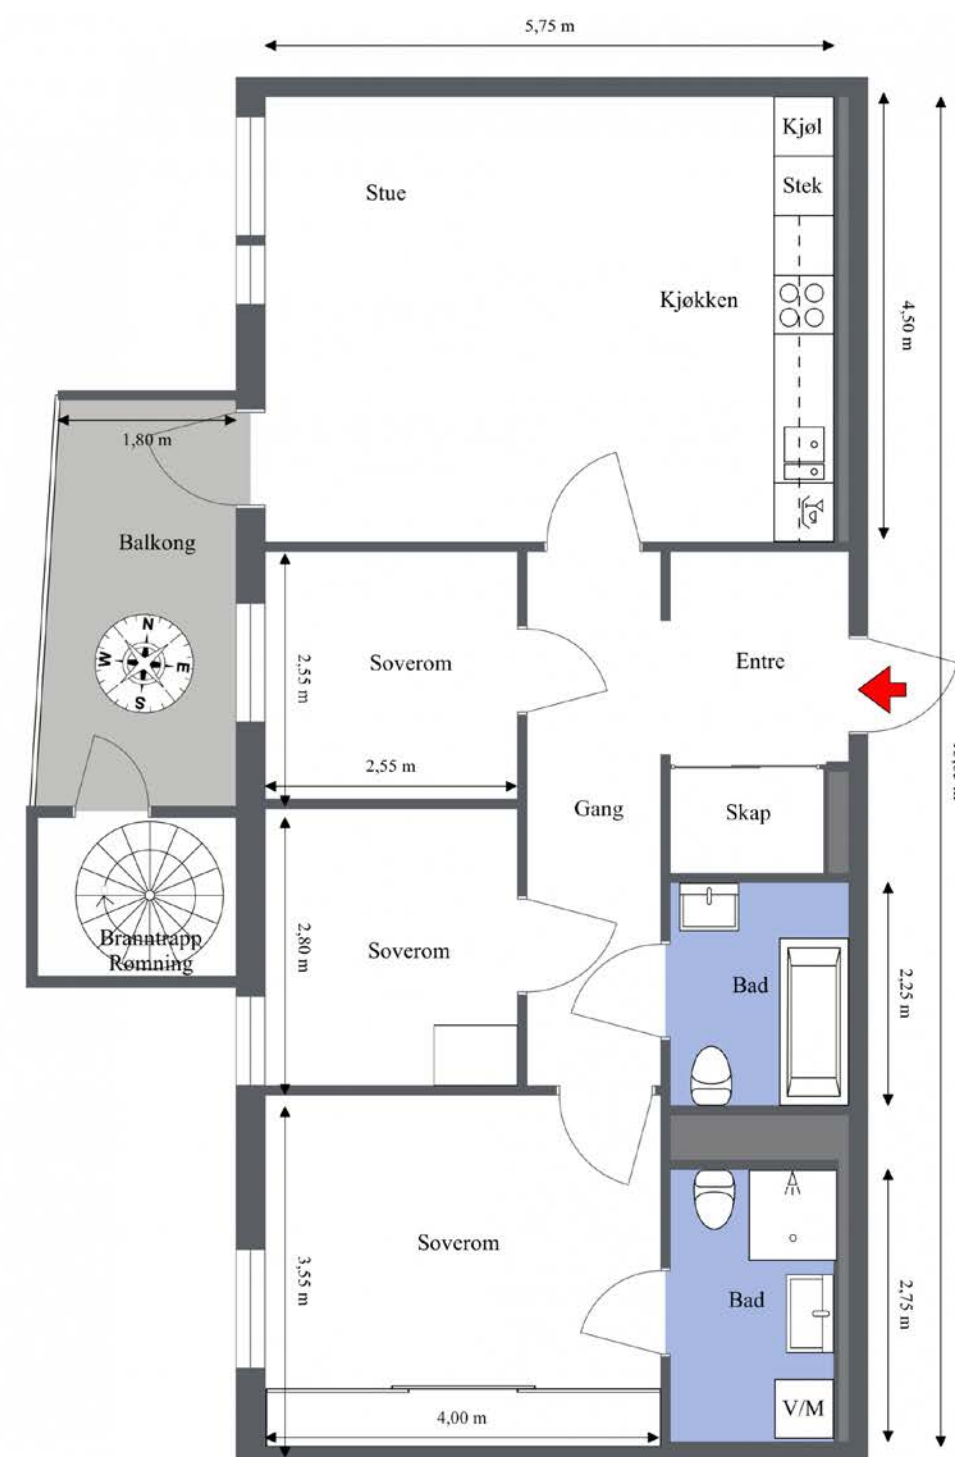
Hovinveien 43 B, snr 102

Vær oppmerksom på at dette er en illustrasjon av boligens planløsning med omtrentlige mål. Faktiske målinger på stedet kan avvike noe og målene er ikke juridisk bindende. Arealer er oppmålt på stedet.

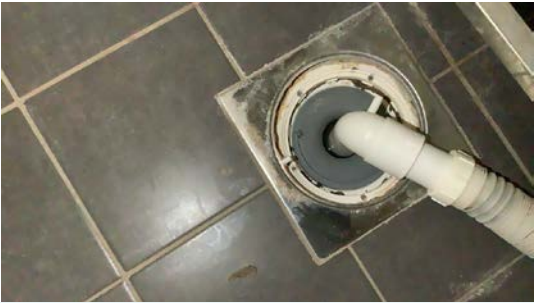
### 2. ETASJE > BAD

### TG 1 Sanitærutstyr og innredning

Hulltaking er ikke foretatt da det ikke er fysisk mulig pga tilliggende konstruksjoner. Takstmannen har derfor kontrollert med fuktindikator i våtsoner uten at det er registrert fukt i området.

### TG 1 Sluk, membran og tettesjikt

Det er montert membran og plastsluk med klemring på bad.

Bygningsdeler som ikke har blitt undersøkt (TGIU): Tilliggende konstruksjoner våtrom 2. ETASJE > BAD Hulltaking er ikke foretatt da det ikke er fysisk mulig pga tilliggende konstruksjoner. Takstmannen har derfor kontrollert med fuktindikator i våtsoner uten at det er registrert fukt i området. Vurdering av avvik: • Det er pga bygningsmessige hindringer ikke fysisk mulig å foreta hulltaking i vegg bak våtsone. Konsekvens/tiltak • TGIU gitt ut ifra manglende mulighet for hulltaking.

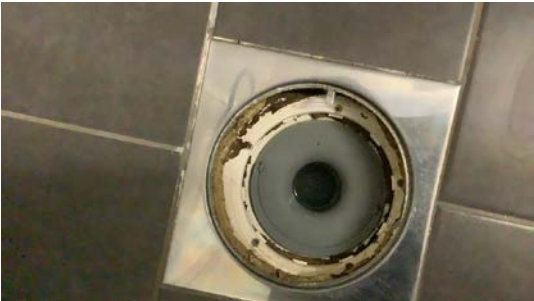
### 2. ETASJE > BAD/VASKEROM

### TG 1 Sanitærutstyr og innredning

Hulltaking er ikke foretatt da det ikke er fysisk mulig pga tilliggende konstruksjoner. Takstmannen har derfor kontrollert med fuktindikator i våtsoner uten at det er registrert fukt i området.

Tilliggende konstruksjoner våtrom 2. ETASJE > BAD/VASKEROM Hulltaking er ikke foretatt da det ikke er fysisk mulig pga tilliggende konstruksjoner. Takstmannen har derfor kontrollert med fuktindikator i våtsoner uten at det er registrert fukt i området. Vurdering av avvik: • Det er pga bygningsmessige hindringer ikke fysisk mulig å foreta hulltaking i vegg bak våtsone. Konsekvens/tiltak • TGIU gitt ut ifra manglende mulighet for hulltaking.
