HASLE/HOVINBEKKEN

Hovinveien 43B

# Tilstandsrapport

Vurdering av overvann i garasjeanlegg

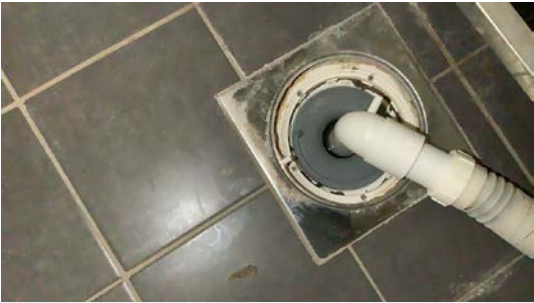
### 2. ETASJE > BAD

### TG 1 Sanitærutstyr og innredning

Hulltaking er ikke foretatt da det ikke er fysisk mulig pga tilliggende konstruksjoner. Takstmannen har derfor kontrollert med fuktindikator i våtsoner uten at det er registrert fukt i området.

**Vurdering av avvik:**  
• Det er pga bygningsmessige hindringer ikke fysisk mulig å foreta hulltaking i vegg bak våtsone.  
**Konsekvens/tiltak**  
• TGIU gitt ut ifra manglende mulighet for hulltaking.

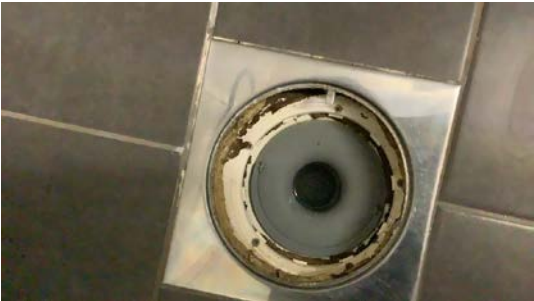
### 2. ETASJE > BAD/VASKEROM

### TG 1 Sanitærutstyr og innredning

Hulltaking er ikke foretatt da det ikke er fysisk mulig pga tilliggende konstruksjoner. Takstmannen har derfor kontrollert med fuktindikator i våtsoner uten at det er registrert fukt i området.

**Vurdering av avvik:**  
• Det er pga bygningsmessige hindringer ikke fysisk mulig å foreta hulltaking i vegg bak våtsone.  
**Konsekvens/tiltak**  
• TGIU gitt ut ifra manglende mulighet for hulltaking.

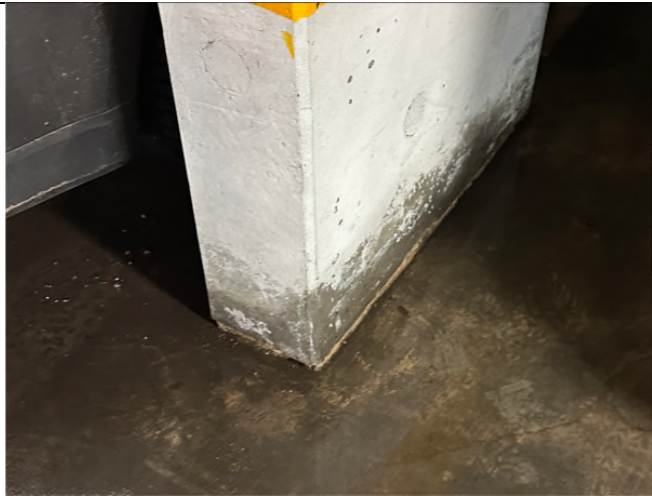
| | <p><b>Bilde 1:</b><br/>Tilnærmet ubehandlet betongelementsøyle stående i kloridholdig smeltevann. Hull for innstøping av armeringsdybler på begge sider er synlige. Hulrom mellom søyle og betongdekke/fundament er tettet med gysemasse, normalt Nonset 50. Kloridholdig smeltevann trekker lettere inn i gysemasse og eksponerer tidligere armeringsdybler for klorider enn armering i betongelement.<br/>Armeringstegninger er ikke tilgjengelige for verifisering av doverdekning, bestandighet- og eksponeringsklasse. Bør være XD3, M40 og 50 mm overdekning.</p> |

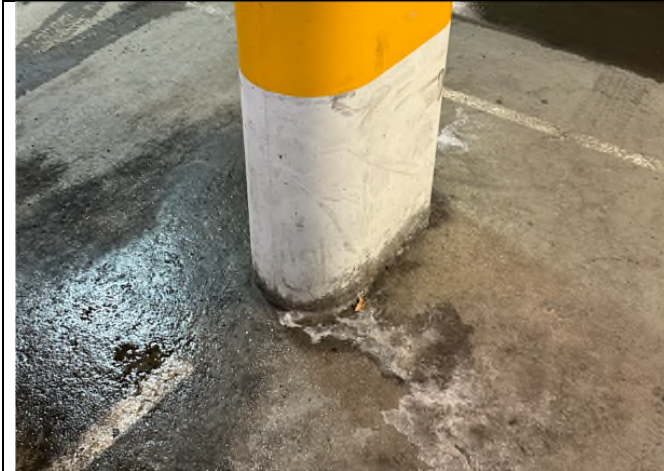
| | <p><b>Bilde 2:</b><br/>Tilnærmet ubehandlet avrundet betongelementsøyle. Her sees saltansamlinger etter fordampning av smeltevann. Utover sliping, er betongdekket ubehandlet med normalt nivå av riss og luftporer. Armeringstegninger for betongdekket er ikke fremlagt. Overdekning, bestandighet- og eksponeringsklasse er også her ukjent. Bør være XD3, M40 og 50 mm overdekning.</p> |

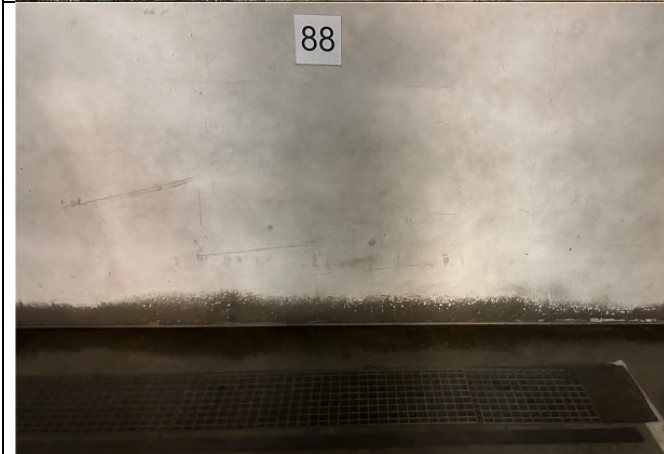
| | <p><b>Bilde 3:</b><br/>Viser nedre del av veggement stående i smeltevann. Betong er tilnærmet ubehandlet, kun enkelt hvit støvbinding som overflatebehandling. Laveste nivå er mot yttervegg. Her har utbygger tidligere slisset inn ca. 50 mm dype renner for oppsamling av smeltevann. Renner fylles raskt opp. Uklart om renner er tilstrekkelig behandlet for å beskytte betong og armering med sterkt redusert overdekning.</p> |

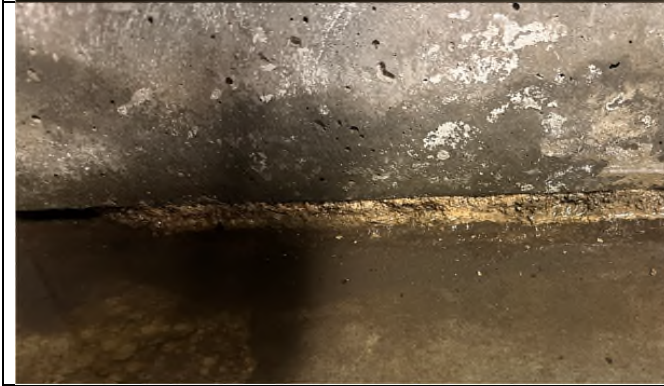
| | <p><b>Bilde 4:</b><br/>Nærbilde av nedre del av betongelement i yttervegg som i praksis er helt ubehandlet. Utstøping med ekspanderende Nonset gysemasse. Det er ikke tegn til riss eller oppsprekking fra armeringskorrosjon. Kloridinnhold og dybde i betong og gysemasse er ikke målt.</p> |

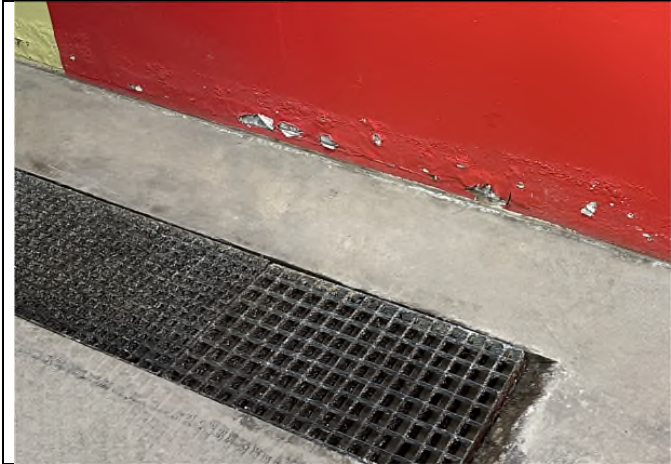
| | <b>Bilde 5:</b><br>Viser betongelement som er overflatebehandlet med akrylmaling som flasser i nedre del. Denne overflatebehandling er lite egnet for fuktpåkjenninger fra smeltevann. Har tilnærmet null effekt for økt bestandighet og motstand mot kloridinntrenging. |

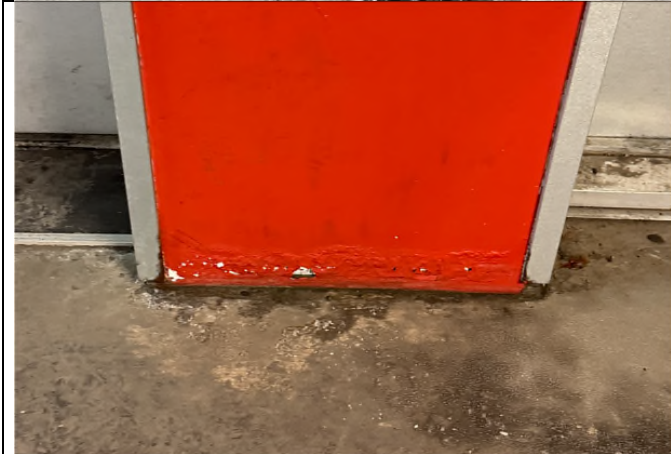
| | <b>Bilde 6:</b><br>Viser betongelement mellom to ståldører. Stålbleslag har tydelig tegn til korrosjon og overflatebehandling av betong flasser. Tydelig tegn på fuktig og aggressivt miljø. Stålkvalitet og korrosjonsklasse på dører og beslag er ukjent. |

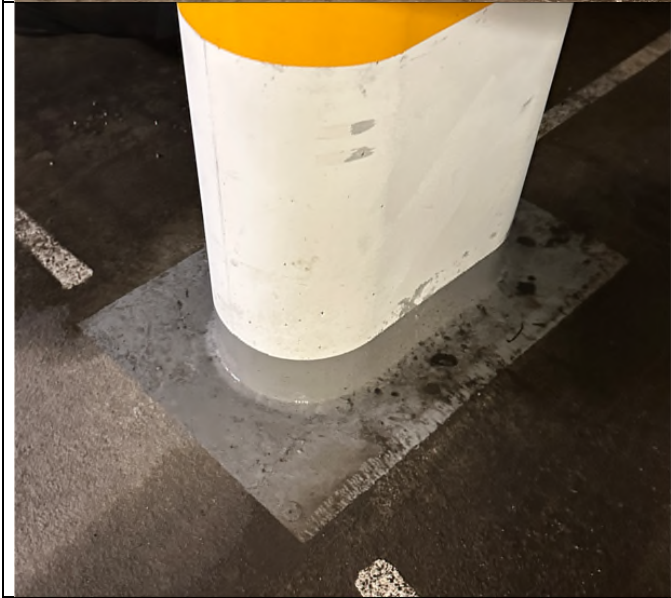
| | <b>Bilde 7:</b><br>Viser betongsøyle tilsvarende bilde 2, i tilstøtende garasjeanlegg i Sameiet Hovinbekken 2. Her har utbygger tidligere utbedret overgang mellom betongsøyle og betongdekke med hulkil og polyreabelegg. Denne løsningen har en betydelig effekt på reduksjon av kloridinntrenging i overgang mellom søyle og betongdekke. Levetiden til betongen forlenges betraktelig og behov for betongrehabilitering reduseres tilsvarende. |

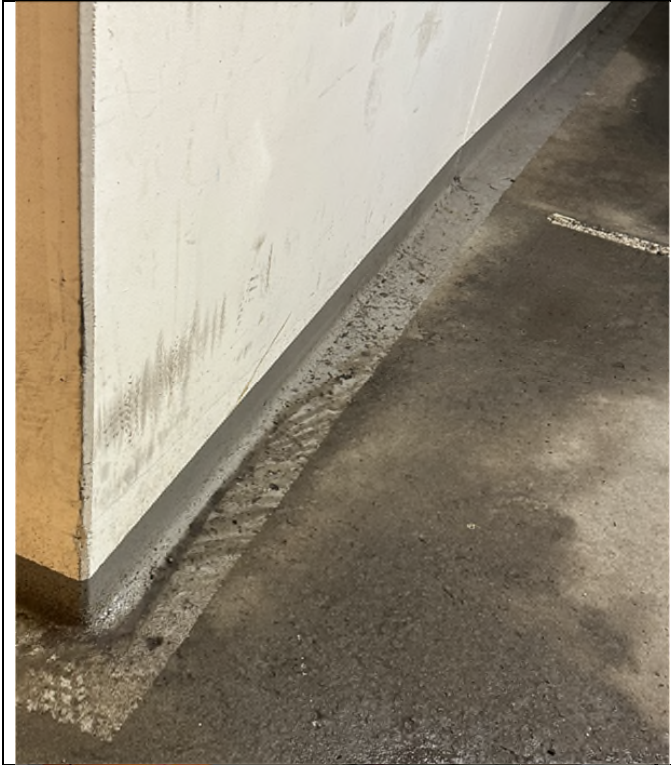
| | <b>Bilde 8:</b><br>Viser nedre del av betongvegg i tilstøtende garasjeanlegg. Her er vegger også utbedret med hulkil og polyreabelegg. Det er ikke gjort tiltak for å bedre avrenning eller overflatebehandling av betongdekket. |

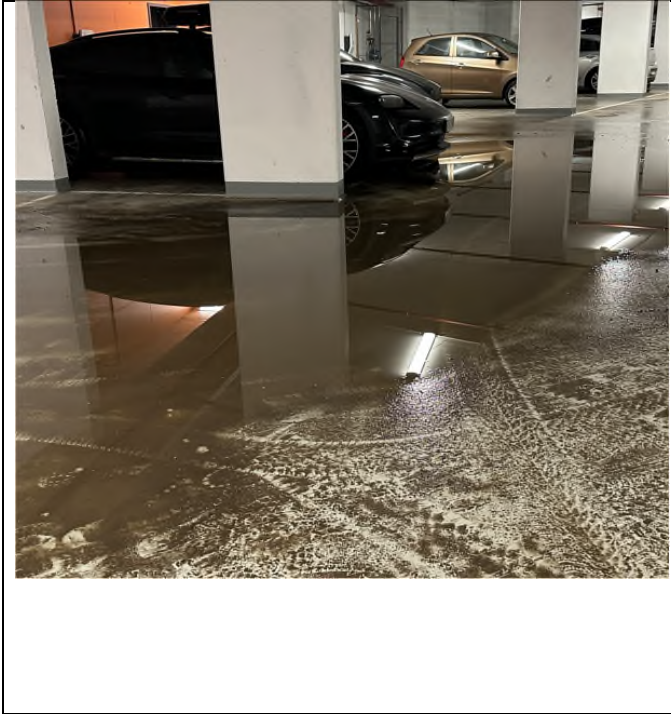
| | <b>Bilde 9:</b><br>Viser et uavhengig garasjeanlegg hvor det fra oppføring er etablert heldekkende polyreabelegg på dekket med hulkil og oppkant på søyler og vegger. I tillegg til snø og is, drar biler med seg mye småstein, sand og jord som krever hyppig rengjøring. Dette samkjøres normalt med fjerning av overflatevann ved bruk av større gulvvaskemaskiner. |
