Befaringsdato: 28.05.2025

Rapportdato: 29.05.2025

# Tilstandsrapport

## BOLIGBYGG MED FLERE BOENHETER

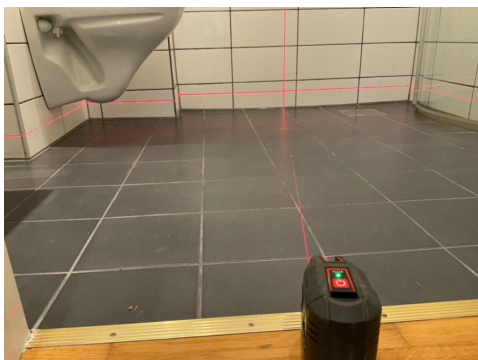
Gulvet er flislagt. Rommet har elektriske varmekabler. Fall mot sluk er målt til ca. 10 mm.

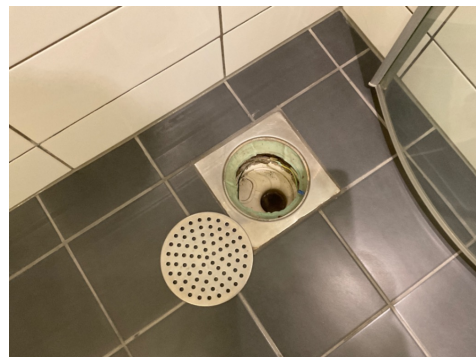
- Det er påvist mangelfull/feil utførelse rundt rørgjennomføringer e.l. som gir fare for fukt i konstruksjonen i våtsone.
- Mer enn halvparten av forventet brukstid er passert på membranløsningen.

- Konsekvensen er at det kan oppstå fuktskader i konstruksjonen bak overflatematerialet. Vann kan trenge inn gjennom utette rørgjennomføringer og forårsake fuktskader ved fukttilførsel gjennom enten bruksvann eller lekkasjevann.
- Overvåk tilstanden jevnlig. For å få tilstandsgrad 0 eller 1 må tettesjiktet skiftes ut, men tidspunktet for når dette er nødvendig er vanskelig å si noe om.

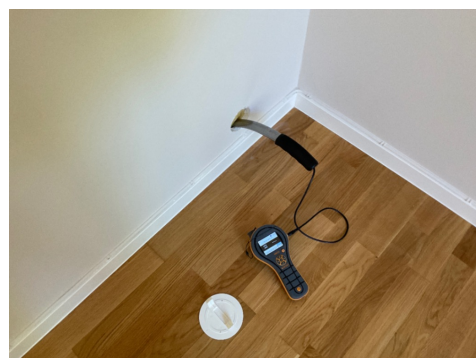
- Det er ikke påvist tilfredsstillende løsning for å synliggjøre lekkasje fra innebygget sistene.

- Det må gjennomføres ytterligere undersøkelser.
- Det må gjøres tiltak for å lukke avviket.
- Uten dreneringsløsning/lekkasjesikring kan lekkasjer pågå over lang tid uten å bli oppdaget. Dette kan føre til omfattende fuktskader i omkringliggende byggematerialer.
