IDYLL PÅ TORSHOV

Torshovgata 12 leil 201 andel 7

Befaringsdato: 28.05.2025      Rapportdato: 29.05.2025      Oppdragsnr.: 18745-2837      Referansenummer: SH1988

# Tilstandsrapport

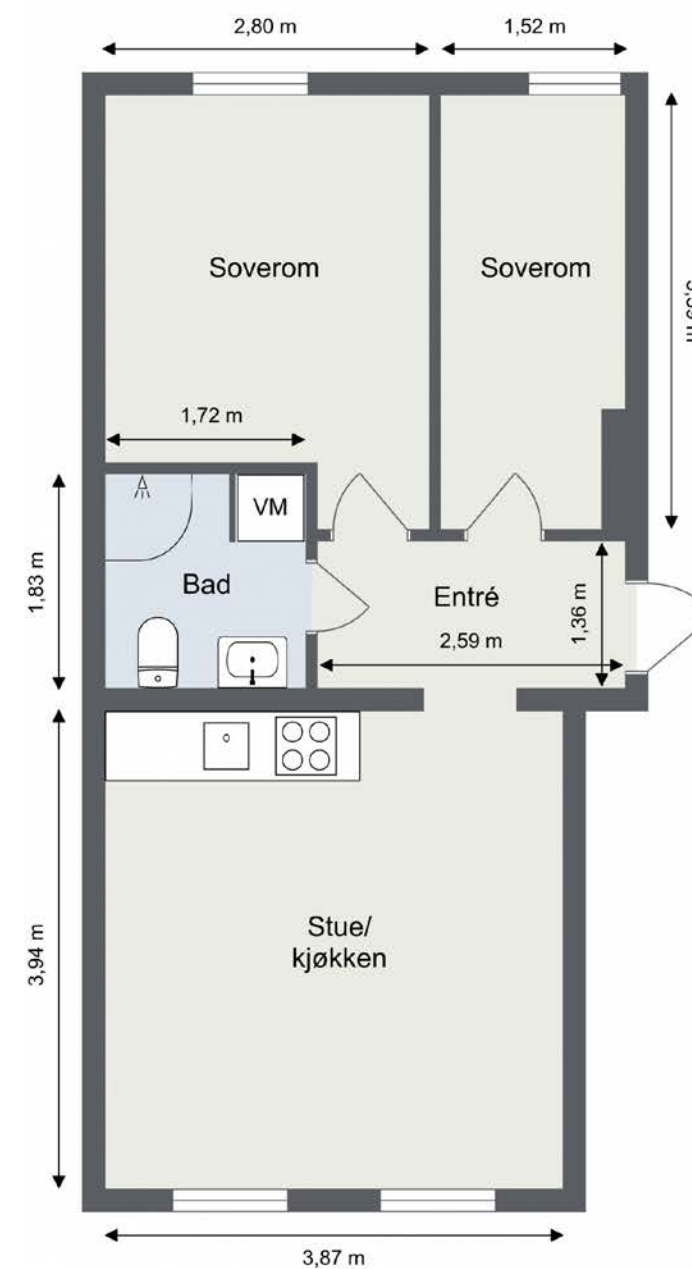
## Torshovgata 12A

Vær oppmerksom på at dette er en illustrasjon av boligens planløsning med omtrentlige mål. Faktiske målinger på stedet kan avvike og målene er ikke juridisk bindende.  
Utført av Makeløs AS.

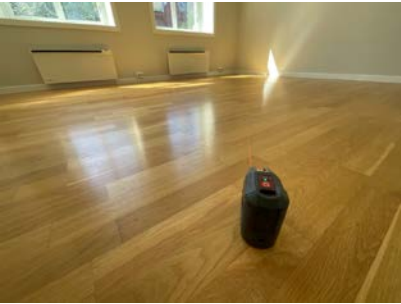
- Målt høydeforskjell på mellom 10 - 20 mm innenfor en lengde på 2 meter. Tilstandsgrad 2 gis med bakgrunn i standardens krav til godkjente måleavvik.

Nivellering stue/kjøkken, avvik ca. 10-20 mm

- For å få tilstandsgrad 0 eller 1 må høydeforskjeller rettes opp. Ytterligere undersøkelser må foretas for å få kartlagt omfanget for utbedring.

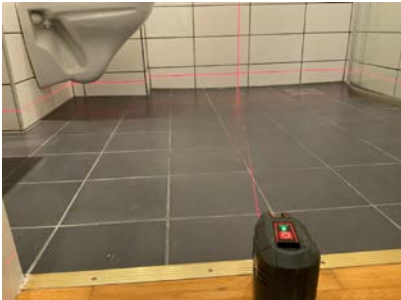
Gulvet er flislagt. Rommet har elektriske varmekabler. Fall mot sluk er målt til ca. 10 mm.

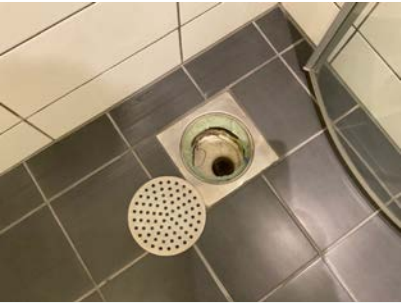
- Det er påvist mangelfull/feil utførelse rundt rørgjennomføringer e.l. som gir fare for fukt i konstruksjonen i våtsone.
- Mer enn halvparten av forventet brukstid er passert på membranløsningen.

- Konsekvensen er at det kan oppstå fuktskader i konstruksjonen bak overflatematerialet. Vann kan trenge inn gjennom utette rørgjennomføringer og forårsake fuktskader ved fukttilførsel gjennom enten bruksvann eller lekkasjevann.
- Overvåk tilstanden jevnlig. For å få tilstandsgrad 0 eller 1 må tettesjiktet skiftes ut, men tidspunktet for når dette er nødvendig er vanskelig å si noe om.

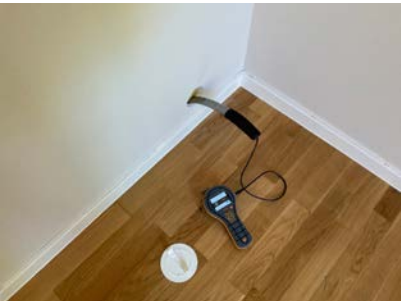
- Det er ikke påvist tilfredsstillende løsning for å synliggjøre lekkasje fra innebygget systerne.

- Det må gjennomføres ytterligere undersøkelser.
- Det må gjøres tiltak for å lukke avviket.
- Uten dreneringsløsning/lekkasjesikring kan lekkasjer pågå over lang tid uten å bli oppdaget. Dette kan føre til omfattende fuktskader i omkringliggende byggematerialer.

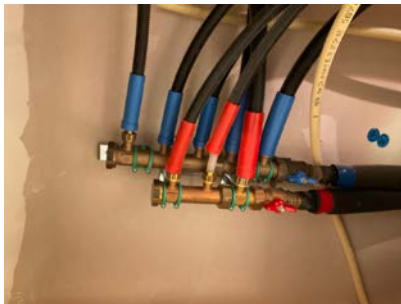
- Det er påvist at eventuelt lekkasjevann fra rør i rør system ikke ledes til sluk eller annen kompenserende løsning.

- Det bør foretas tiltak på anlegget som sikrer bedre løsning på eventuelt lekkasjevann fra rør i rør system.
