TONSENHAGEN

Kristine Bonnevieres vei 9

Velkommen til
din nye bolig

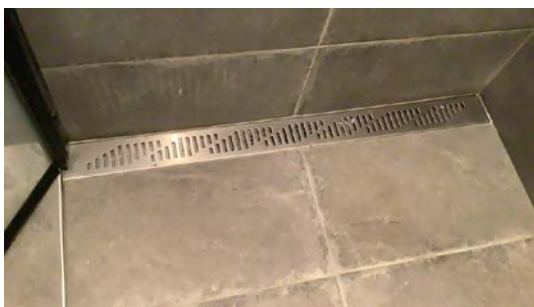
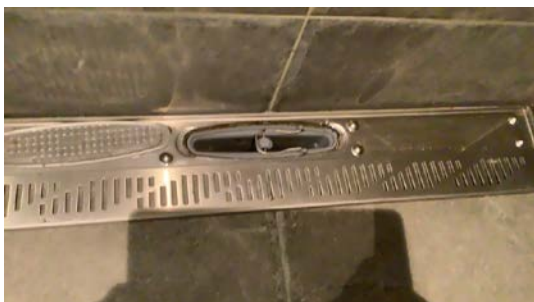
1. ETASJE > BAD/VASKEROM

Det er montert rennesluk med klemring til membran på bad.

Elektrisk fukt styrt avtrekksvifte montert.

Det kan vurderes oppgradering av ventilasjonssystemet for å sikre tilstrekkelig luftutskifting og inneklime. Dagens løsning med kun naturlig ventilasjon og avtrekksvifte kan medføre risiko for utilstrekkelig ventilasjon, noe som kan føre til dårlig luftkvalitet og økt fuktbelastning i boligen.

Takstmannen har derfor kontrollert med fuktindikator i våtsoner uten at det er registrert fukt i området. I tillegg er badet kun 4 år gammelt og har dokumentasjon på utførelse.

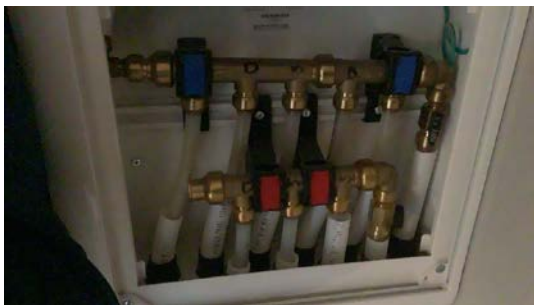
Felles hoved vann tilførselsrør i kobber lagt skjult i kanaler. Vanninstallasjoner i leiligheten montert med "rør i rør" system (PEX). Fordelingsskap med stoppekraner i entre..

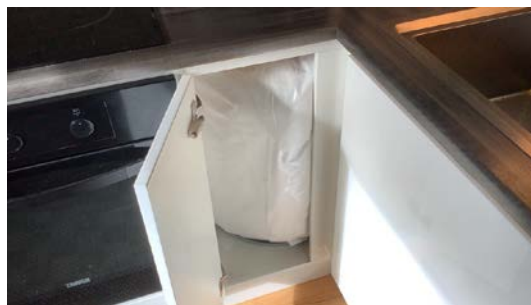
Ca 120 ltr varmtvannsbereider plassert i kjøkkenbenk.

Årstall: 2016
