# Harald Hårfagres gate 5 D 0363 OSLO

## Tilstandsrapport Eierskifte

Boligtype: Boligblokk

Byggeår: 1925

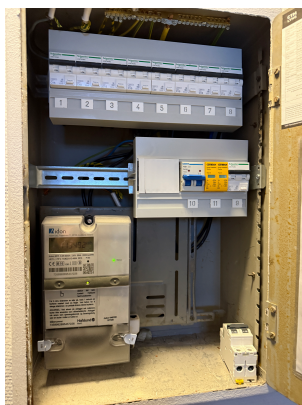
## 6.18 Elektrisk

| Er det foretatt kontroll av det lokale el tilsyn i løpet av de siste 5 år | Ja | |
| Type sikringer | Automatsikringer | |
| Er det tegn på varmgang (termiske skader) på kabler, brytere, downlight, stikkontakter, og elektrisk utstyr? | | Nei |

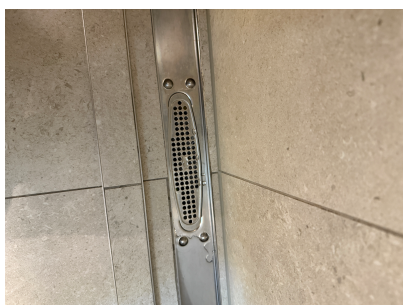
## 6.19 Avløpsrør

| Type avløpsrør | Stål og Plast |
| Er det gjennomført arbeider på anlegget etter byggeår? | Ja |
| Har avløpsrør nådd en alder som gir økt risiko for skader eller følgeskader? | Nei |

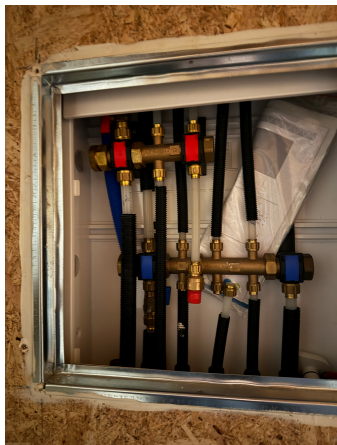
## 6.20 Vannledninger

| | Plast |
| Er det utført arbeider på anlegget etter byggeår? | Ja |
| Er det registrert tegn til lekkasjer eller skader på vannrør? | Nei |
