# Tilstandsrapport

Boligbygg med flere boenheter

Hagelundveien 6, 0963 OSLO

# gnr. 94, bnr. 353, snr. 13

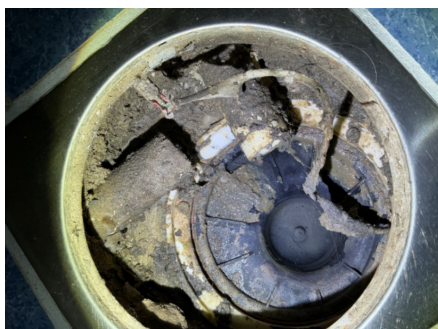
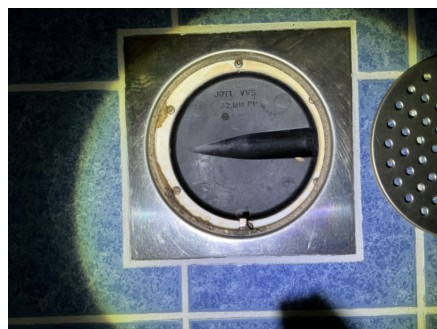
- Det er avvik:

- Membranen har passert halvparten av forventet levetid.

Når membranen eldes, svekkes den gradvis og kan utvikle mindre utettheter som slipper fukt ned i konstruksjonen. Hvor raskt dette skjer avhenger av kvalitet, utførelse og bruk, og regelmessig tilsyn er viktig. En full oppgradering med nytt tettesjikt må påregnes på sikt, selv om det er vanskelig å si nøyaktig når.

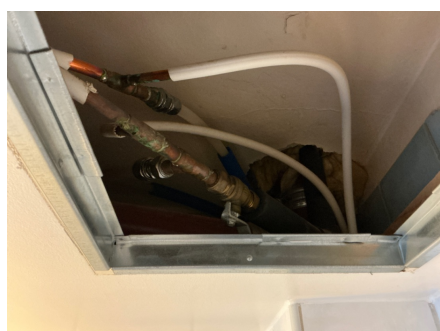
- Det er avvik:

- Fordelerstokken er plassert over baderomshimlingen uten vanntett skap. Hvis en lekkasje skulle oppstått på rørene kan denne være vanskelig å oppdage, og tilstøtende konstruksjoner risikerer vannskader.

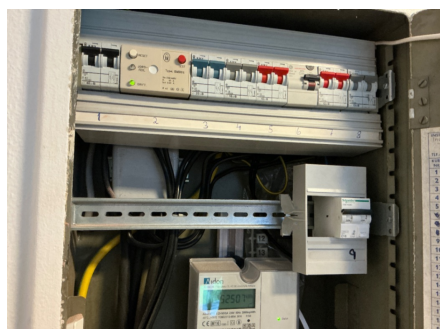
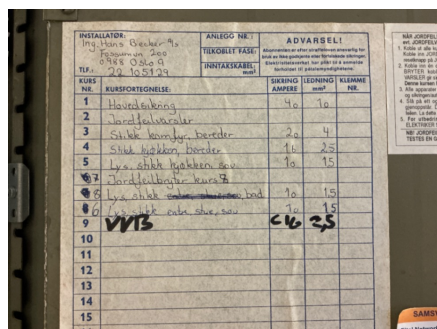
- Det er avvik:
- Det er ikke påvist tilfredsstillende el-tilkobling av varmtvannstank i henhold til gjeldende forskrift.

**DLE anbefaler alle å ha utvidet el-kontroll hvert 5 år og på bakgrunn av dette anbefales det å gjennomføre en kontroll.**
