DAL

Hjeramoen 14A

Leilighet i småhus  
Hjeramoen 14 A  
2072 Dal

#### Boligens tekniske tilstand:

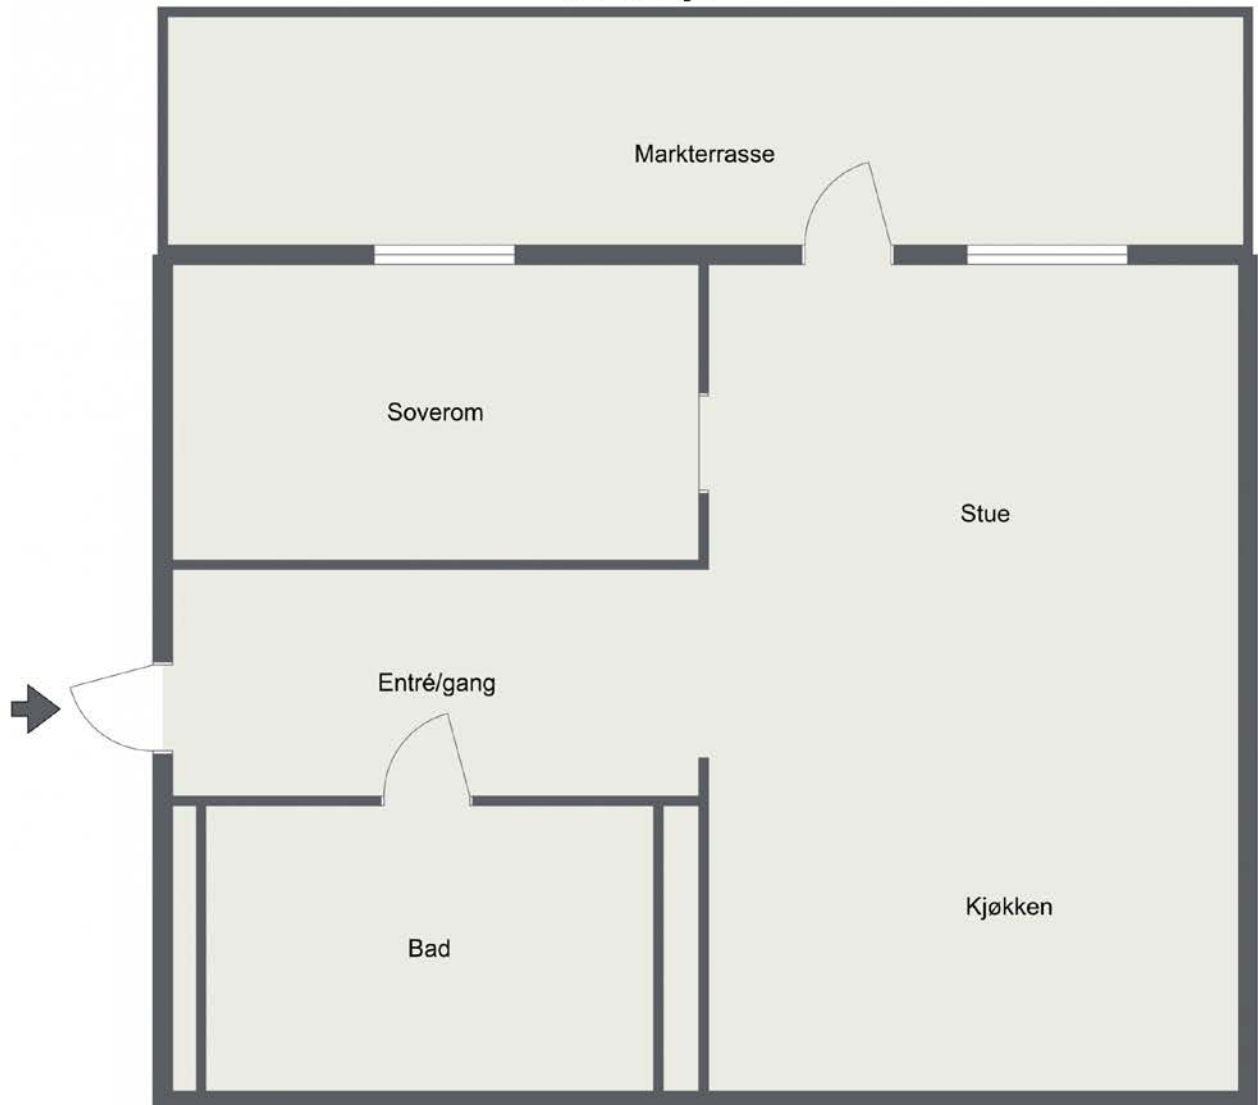
## 1. Etasje

Plantegningen er utarbeidet av Takst & Malermester A. Magnus AS.  
Plantegningen er ikke målsatt og noe avvik kan forekomme.

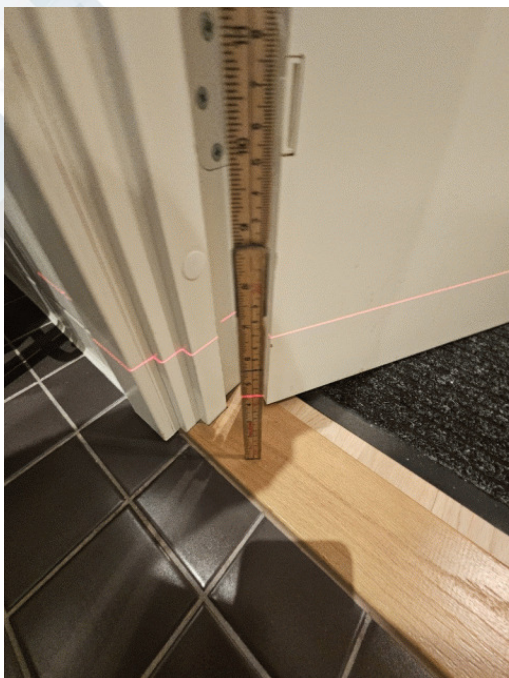
### TG 1 1.1.3 Membran, tettesjiktet og sluk

Membranen er fra 2020

Det er ikke påvist avvik i forhold til sluk, rørgjennomføringer, mansjetter eller klemring.

Det er ikke påvist tegn på feil utførelse, feil materialvalg, skadelig fukt eller utettheter.

Membranen ligger skjult i konstruksjonen og kan ikke undersøkes uten å gjøre destruktive inngrep ved å demontere fliser. Viktig å merke seg at membran er en bygningsdel som har en naturlig slitasje over tid med en forventet levetid. Fuktsøk inne på flislagte våtrom blir ikke utført da det vil gi uklare indikasjoner på om fukten ligger mellom fliser og membran eller under membran. Det er synlig mansjett under klemring i sluk. TG1

Det ble søkt etter fukt på tilgjengelige tilstøtende overflater under befaringstidspunktet, der det ikke ble avdekket unormale verdier. TG1

Anbefalt tiltak: Skulle det foreligge mistanke om feil eller avvik, anbefales det å undersøke veggkonstruksjonen nærmere ved åpning, utført av fagperson, for å avklare omfang og eventuelt behov for utbedring.

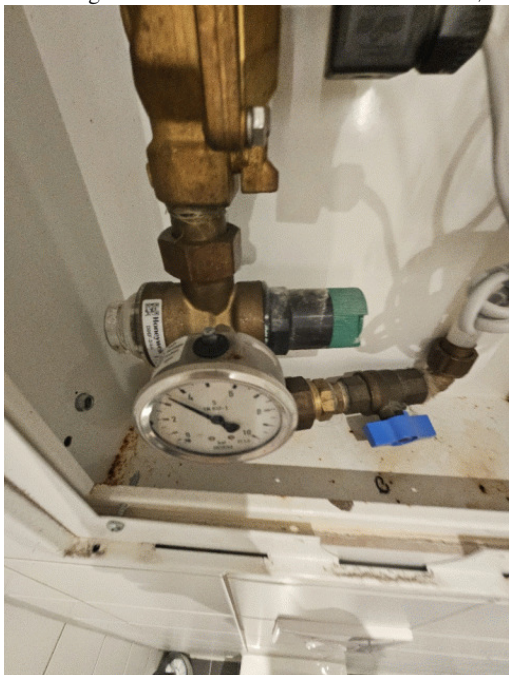
#### TG 1 6.2 Varmtvannsbereder

Varmtvannsbereder er fra 2020

Det er ikke påvist avdrypp og fuktskjolder ved bereder.

Berederen er lekkasjesikret.

Varmtvannsbereder er kun visuelt inspisert, hjemmelshaver melder ingen avvik. Selv om det ikke ble avdekket avvik på varmtvannsberederne anbefales det jevnlig service. Regelmessig vedlikehold bidrar til å forlenge levetiden på berederne, samt redusere risikoen for uforutsette driftsstans eller lekkasjer. Ved jevnlig kontroll kan man også oppdage begynnende slitasje eller kalkavleiringer, som er vanlig over tid og kan påvirke ytelsen.
