TEISEN PARK

# Regnbueveien 9

3. Etasje  
Regnbueveien 9

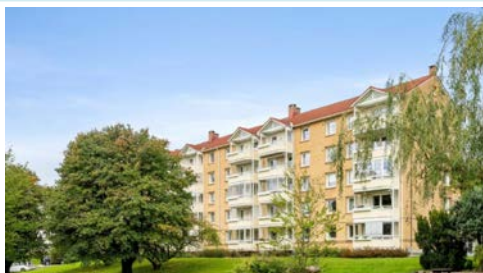
## Rengjøring og vedlikehold av sluk

- Sluk bør rengjøres ca. 3–4 ganger per år.
- Rengjøring utføres ved at slukristen fjernes, normalt ved å vippe denne forsiktig opp med skrutrekker eller tilsvarende verktøy.
- Klemringen, som er festet med skruer og inngår i slukets tettesystem, skal ikke berøres.
- Dersom sluket er utstyrt med vannlås, kan utløpet rengjøres etter at vannlåsen er fjernet.
- Vannlåstrakten trekkes rett opp, enklest ved å gripe i ribben i bakkant med for eksempel tang.
- Sammenføyning skjer i motsatt rekkefølge. Det er viktig å påse at vannlåstrakt med tilhørende gummiring settes korrekt på plass.

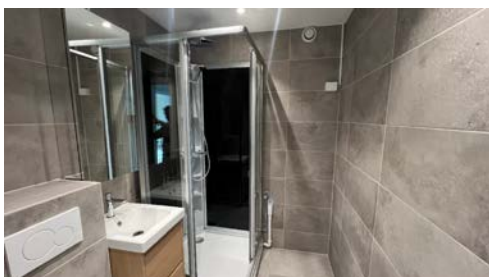
### 3. ETASJE > BAD

#### TG 1 Overflater vegger og himling

## Tiltak:

Det anbefales å fremskaffe tilgjengelig dokumentasjon på utførte arbeider dersom det er mulig.

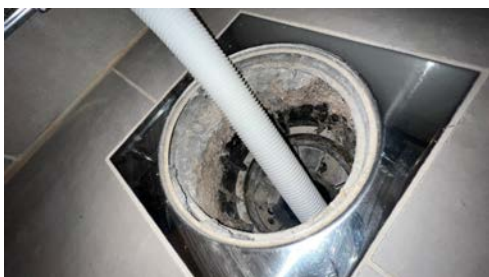
## 3. ETASJE > BAD

### 1 TG 1 Sanitærutstyr og innredning

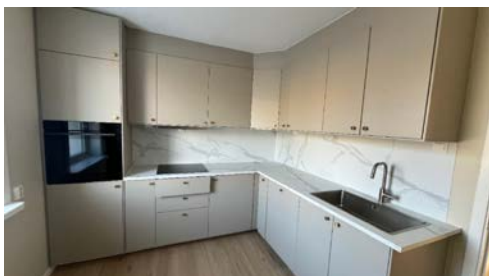
## 3. ETASJE > KJØKKEN

### Avtrekk

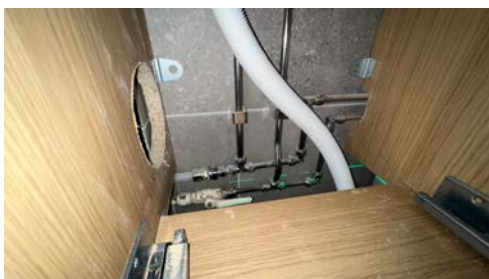
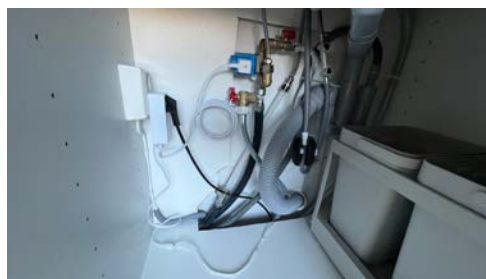
Manglende tettemuffer kan medføre at vann ved lekkasje trenger inn i omkringliggende konstruksjoner uten å oppdages tidlig. Dette øker risikoen for skjulte fukt- og råteskader ved en eventuell lekkasje.

Det anbefales å montere tettemuffer i endene av varerørene på rør-i-rør-systemet, slik at gjennomføringer blir tette og eventuelt lekkasjevann ledes kontrollert tilbake til vannskap (som igjen skal ha overløp til sluk).
