Lørenvangen 19

Velkommen til  
din nye bolig

Befaringsdato: 01.07.2025      Rapportdato: 18.07.2025      Oppdragsnr.: 22030-25149      Referansenummer: CU8715  
Autorisert foretak: Taksator AS      Sertifisert Takstingeniør: Lars Erik Haga Kåsin      Vår ref:

# Tilstandsrapport

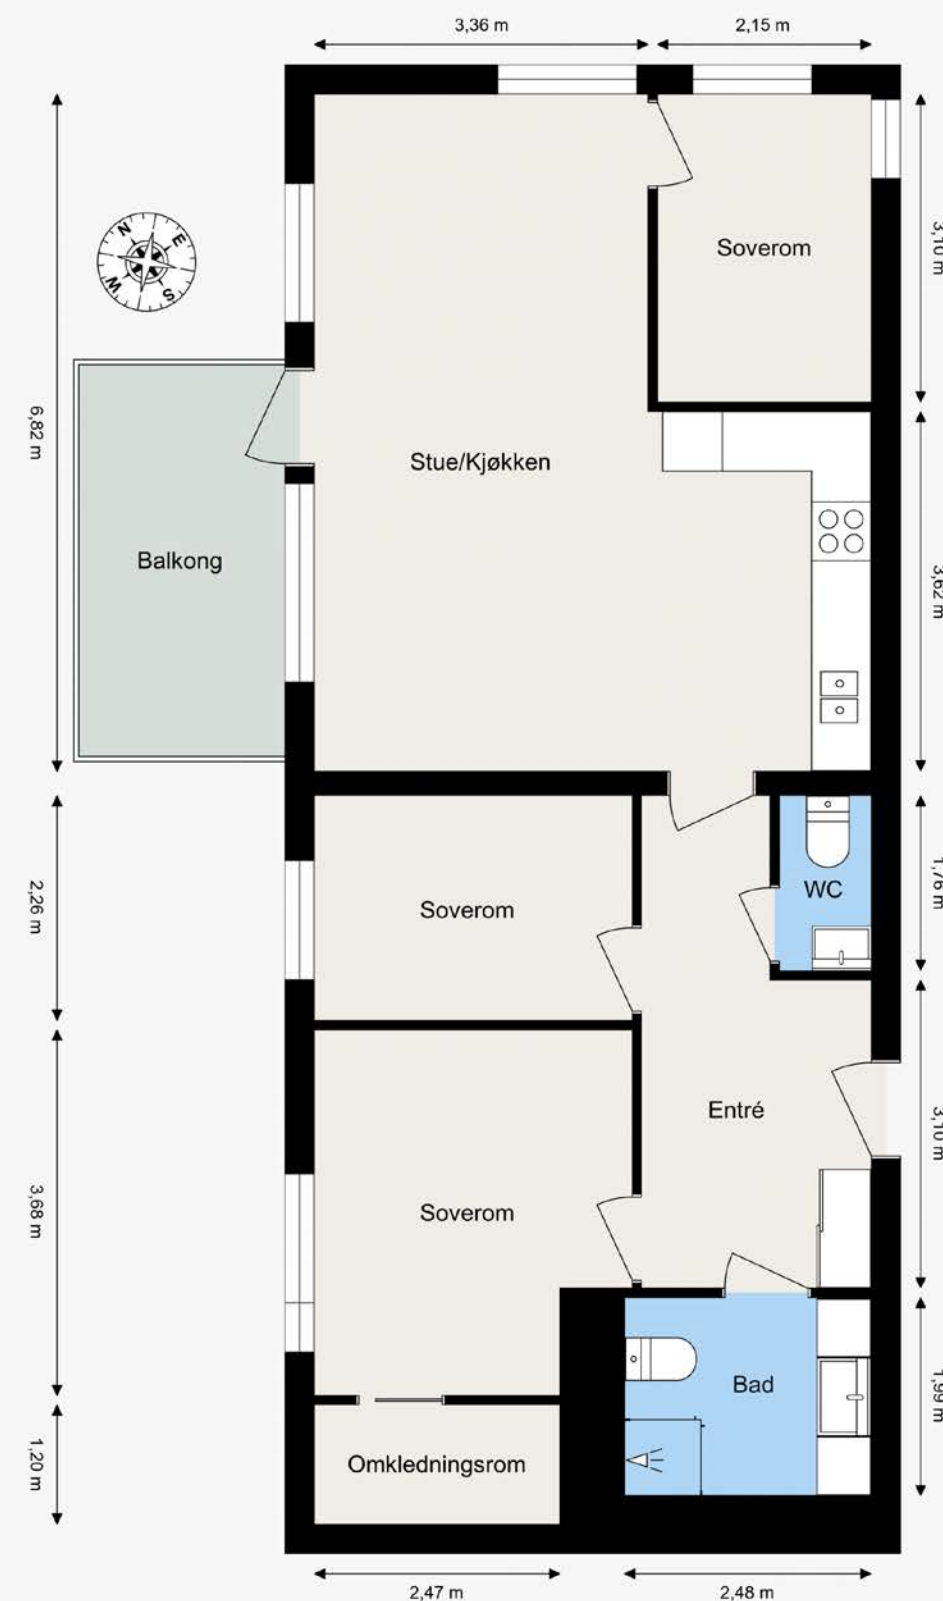
7. Etasje  
Lørenvengen 19

Planskissen er kun ment som illustrasjon og  
kan ikke benyttes til detaljmåling.  
Avvik kan forekomme

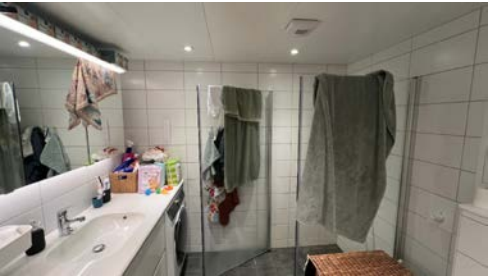
### 7. ETASJE > BAD

Plastsluk med synlig membran og klemring.

Merk at sluk må renses jevning for å unngå lukt og tett sluk, samt for å forlenge slukets levetid.

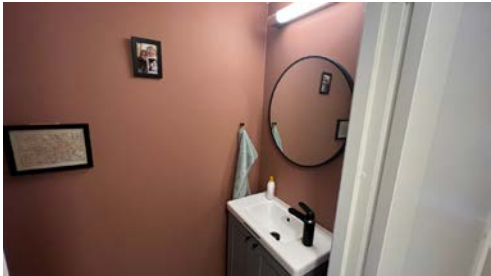
## TEKNISKE INSTALLASJONER

### TO 1 Vannledninger

Rørføringer og rørenes tilstand kan være vanskelig å gi en fullstendig vurdering av da disse for det meste ligger skjult i boligens vegger og konstruksjoner eller er innkasset.  
Undertegnede har ikke fullt ut vurdert bereder og røranlegget for varmtvann av den grunn at dette krever spesielt utstyr og kompetanse.  
Alder, foretting og brudd kan være risikomomenter i et hvert anlegg.  
Tegn til dette ble ikke observert på befaringsdagen.  
Eier opplyste at systemet fungerer som det skal.

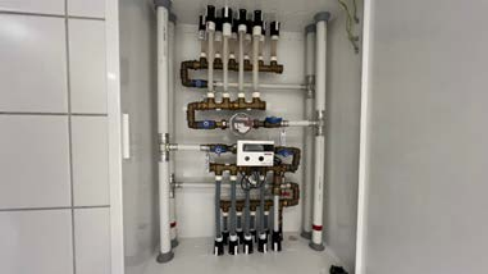
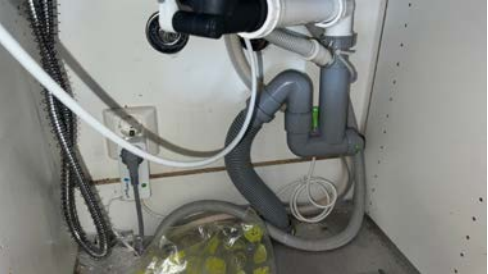
### TO 1 Avløpsrør

Interne og synlig avløpsrør i plast.

Det er ikke opplyst om feil eller mangler vedrørende bygningsdelene, og heller ingen synlige tegn til lekkasje.
