# Tilstandsrapport

Boligbygg med flere boenheter

Helgesens gate 79 B, 0563 OSLO

Befaringsdato: 24.10.2025

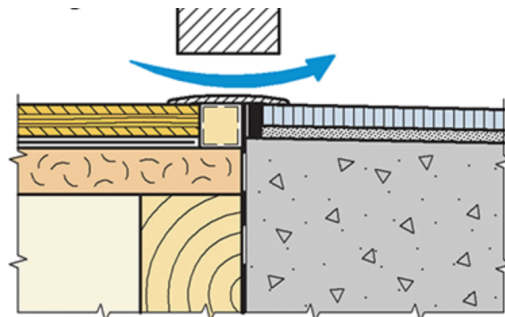
- Det bør etableres tilfredsstillende tilluft til våtrom f.eks. luftespalte ved dør e.l.

For å oppnå TG 1 på dette punktet er det et krav at det er vifteavtrekk. De fleste borettslag/sameier tillater ikke at den enkelte beboer utfører inngrep på kanalanlegget da dette kan ødelegge ventileringen for andre tilkoblede leiligheter. I praksis er dermed avviket ikke mulig å rette.

Prinsippskisse, overstrømming under døren. Kilde: Sintef.

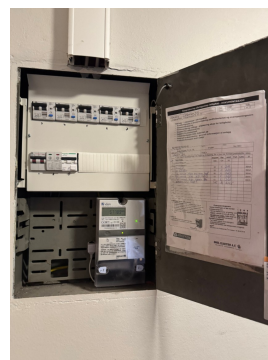
Sikringsskap.
