HØYBRÅTEN

Starveien 18A

Velkommen til
din nye bolig

Tilstandsrapport

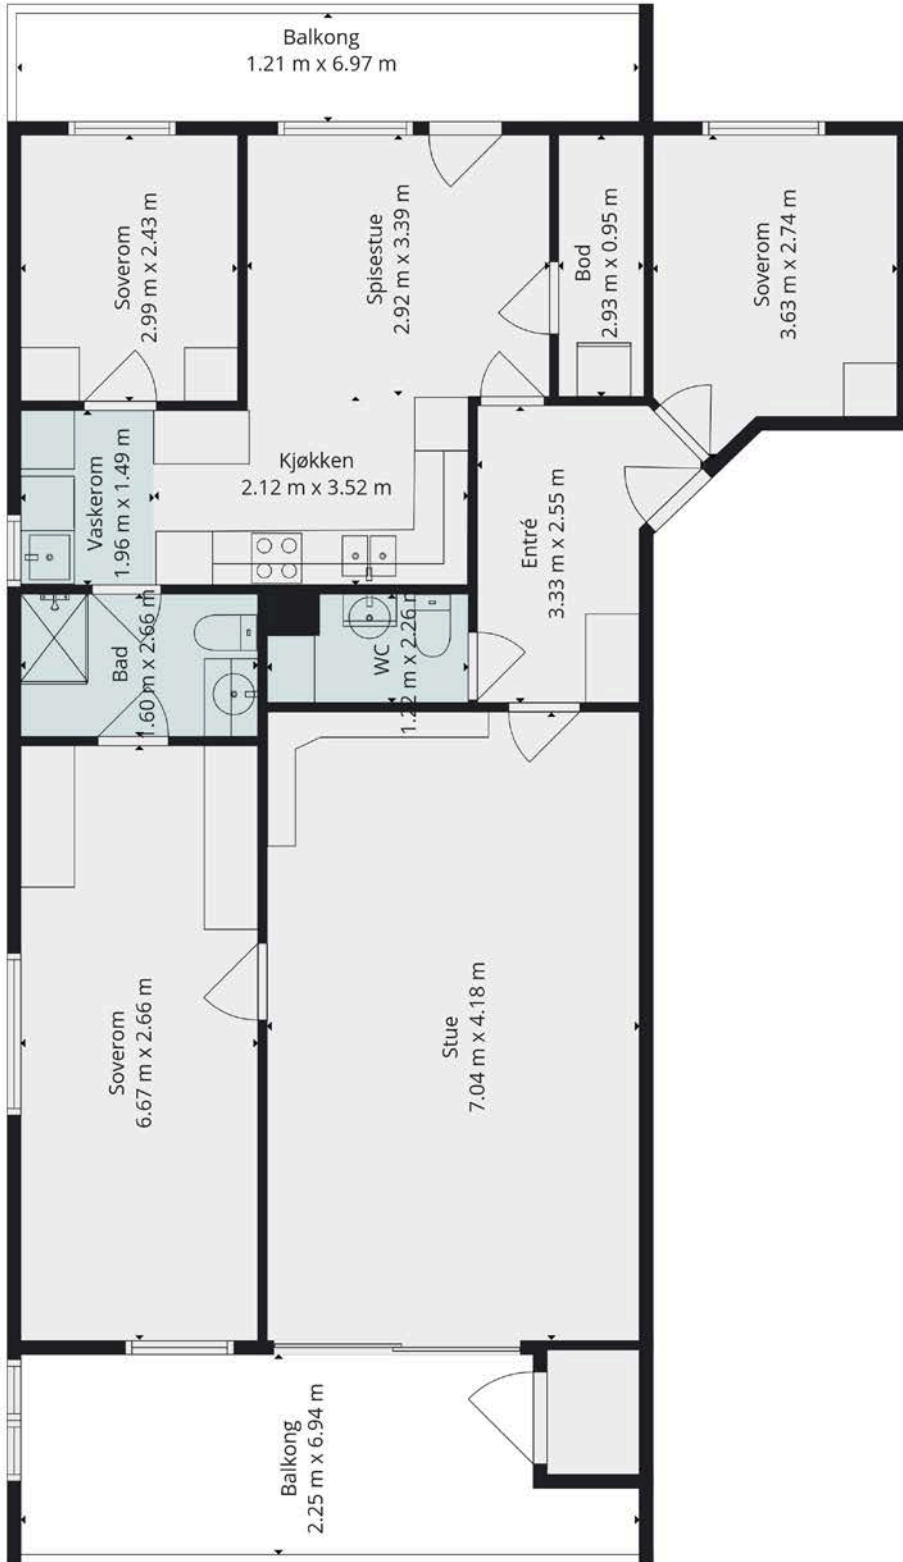
Plantegning

Plantegningen er en ikke målbar illustrasjon og avvik kan forekomme.

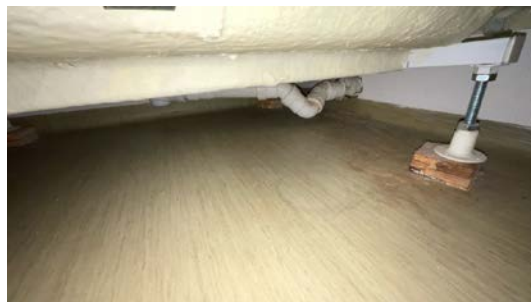
Eldre bad fra byggeår. Ingen dokumentasjon på badets oppføring foreligger. Gjenværende forventet levetid vurderes som utgått der kommende oppussing av våtrommet i sin helhet med nytt sluk, nytt belegg/membran, innredning og overflater m.m på kort sikt er påregnelig. Det oppfordres til fortsatt bruk av dusjkabinett der direkte vannbelastning på gulv bør unngås da det er manglende tetthet på overganger generelt der vannbelastning på gulv kan medføre skader i tilstøtende konstruksjoner. Sluk fra byggeår der levetid vurderes som utgått. Naturlig ventilasjon. Belegg på gulvet og plater på vegg. Servant, speil og belysning. Klosett og dusjkabinett. Tg 3 er satt grunnet at badet er fra opprinnelig før 1997 og regler fra ny avhendingslov 2022 med synlige avvik på de tekniske utførelser. Badet er dog normalt fungerende for dagligdags bruk iht. eiers opplysninger.

- Manglende oppgradering av våtrommet medfører høy risiko for at konstruksjonene ikke vil tåle vanlig bruk av vann eller lekkasjer. Dette kan føre til fuktskader på tilstøtende konstruksjoner.
- Våtrommet har behov for omfattende oppgraderinger. For å sikre en løsning som oppfyller gjeldende krav, bør tettesjikt, sluk og røropplegg oppgraderes og dokumenteres.
- Våtrommet må totalrenoveres. Alle forhold med tettesjikt, våtsone, sluk m.m. må dokumenteres.

Avløp til dusjkabinett går ut til kjøkkenet.

Kostnadsestimat: 200 000 - 500 000

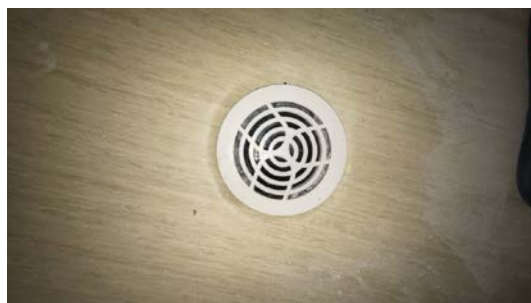
Kontroll av sluk i naborom med åpen vegg.

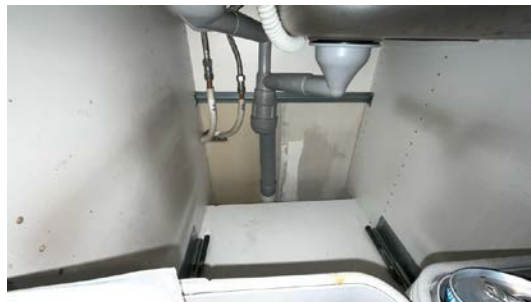
Det bemerkes at bunnledninger ikke er kontrollert, og det er ikke kjent om det har vært foretatt reparasjon/utskifting/rehabilitering av avløps- eller vannledning mellom boligbygget og offentlig nett etter at bygget ble oppført. Hovednettet er som oftest selskapets ansvar. Waterguard i benkeskap på kjøkken bør etableres for god sikring av lekkasjevann.

Besiktelse av røropplegg.

- Det er ikke behov for utbedringstiltak siden anlegget fungerer i dag, men ut ifra alder kan skader plutselig oppstå på eldre anlegg.
- I forbindelse med oppgradering av våtrom vil det være naturlig med utskifting av rør.
- Tidspunkt for utskifting av vannledninger nærmer seg.
