# Ragnhild Schibbyes vei 24

Velkommen til  
din nye bolig

# Tilstandsrapport

# Andelsnummer 112

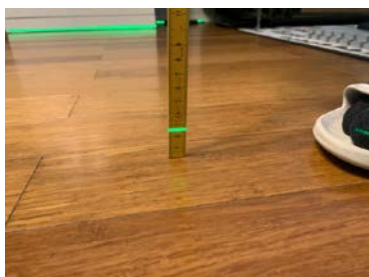
Det er påvist skjevheter i gulv

- For å få tilstandsgrad 0 eller 1 må høydeforskjeller rettes opp. Det vil imidlertid sjelden være økonomisk rasjonelt som et enkeltstående tiltak i en bolig som dette. Dersom boligen en gang skal renoveres, kan man vurdere slike tiltak.

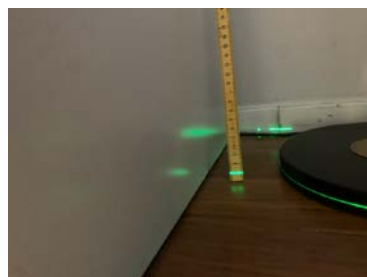
Det er påvist skjevheter i gulv

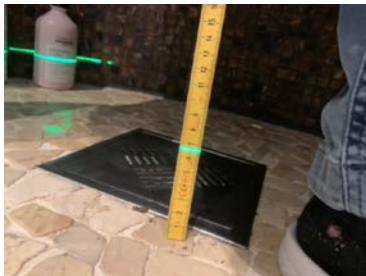
Gulvet er flislagt. Rommet har elektriske varmekabler. Fall mot sluk er målt til 25mm.

Tilfredstillende fall fra topp flis ved dør til topp flis ved sluk

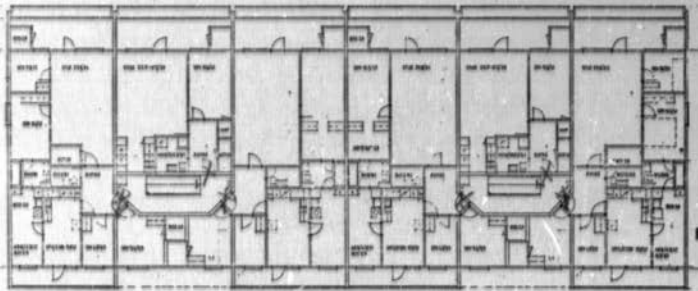
2. ETASJE  
KORRIDOR  
KJELLER  
KOKEN  
KORRIDOR  
KJELLER  
KOKEN  
KORRIDOR  
KJELLER  
KOKEN  
KORRIDOR  
KJELLER  
KOKEN

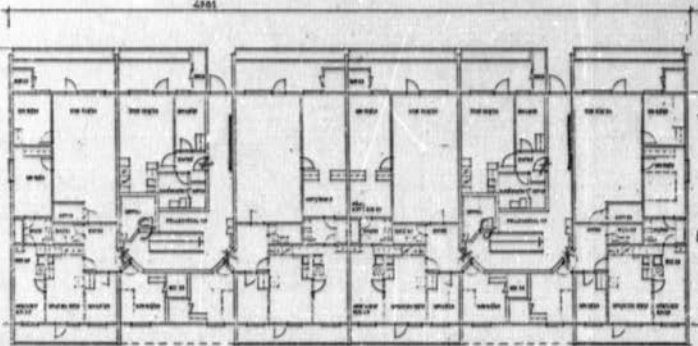
1. ETASJE  
KORRIDOR  
KJELLER  
KOKEN  
KORRIDOR  
KJELLER  
KOKEN  
KORRIDOR  
KJELLER  
KOKEN  
KORRIDOR  
KJELLER  
KOKEN

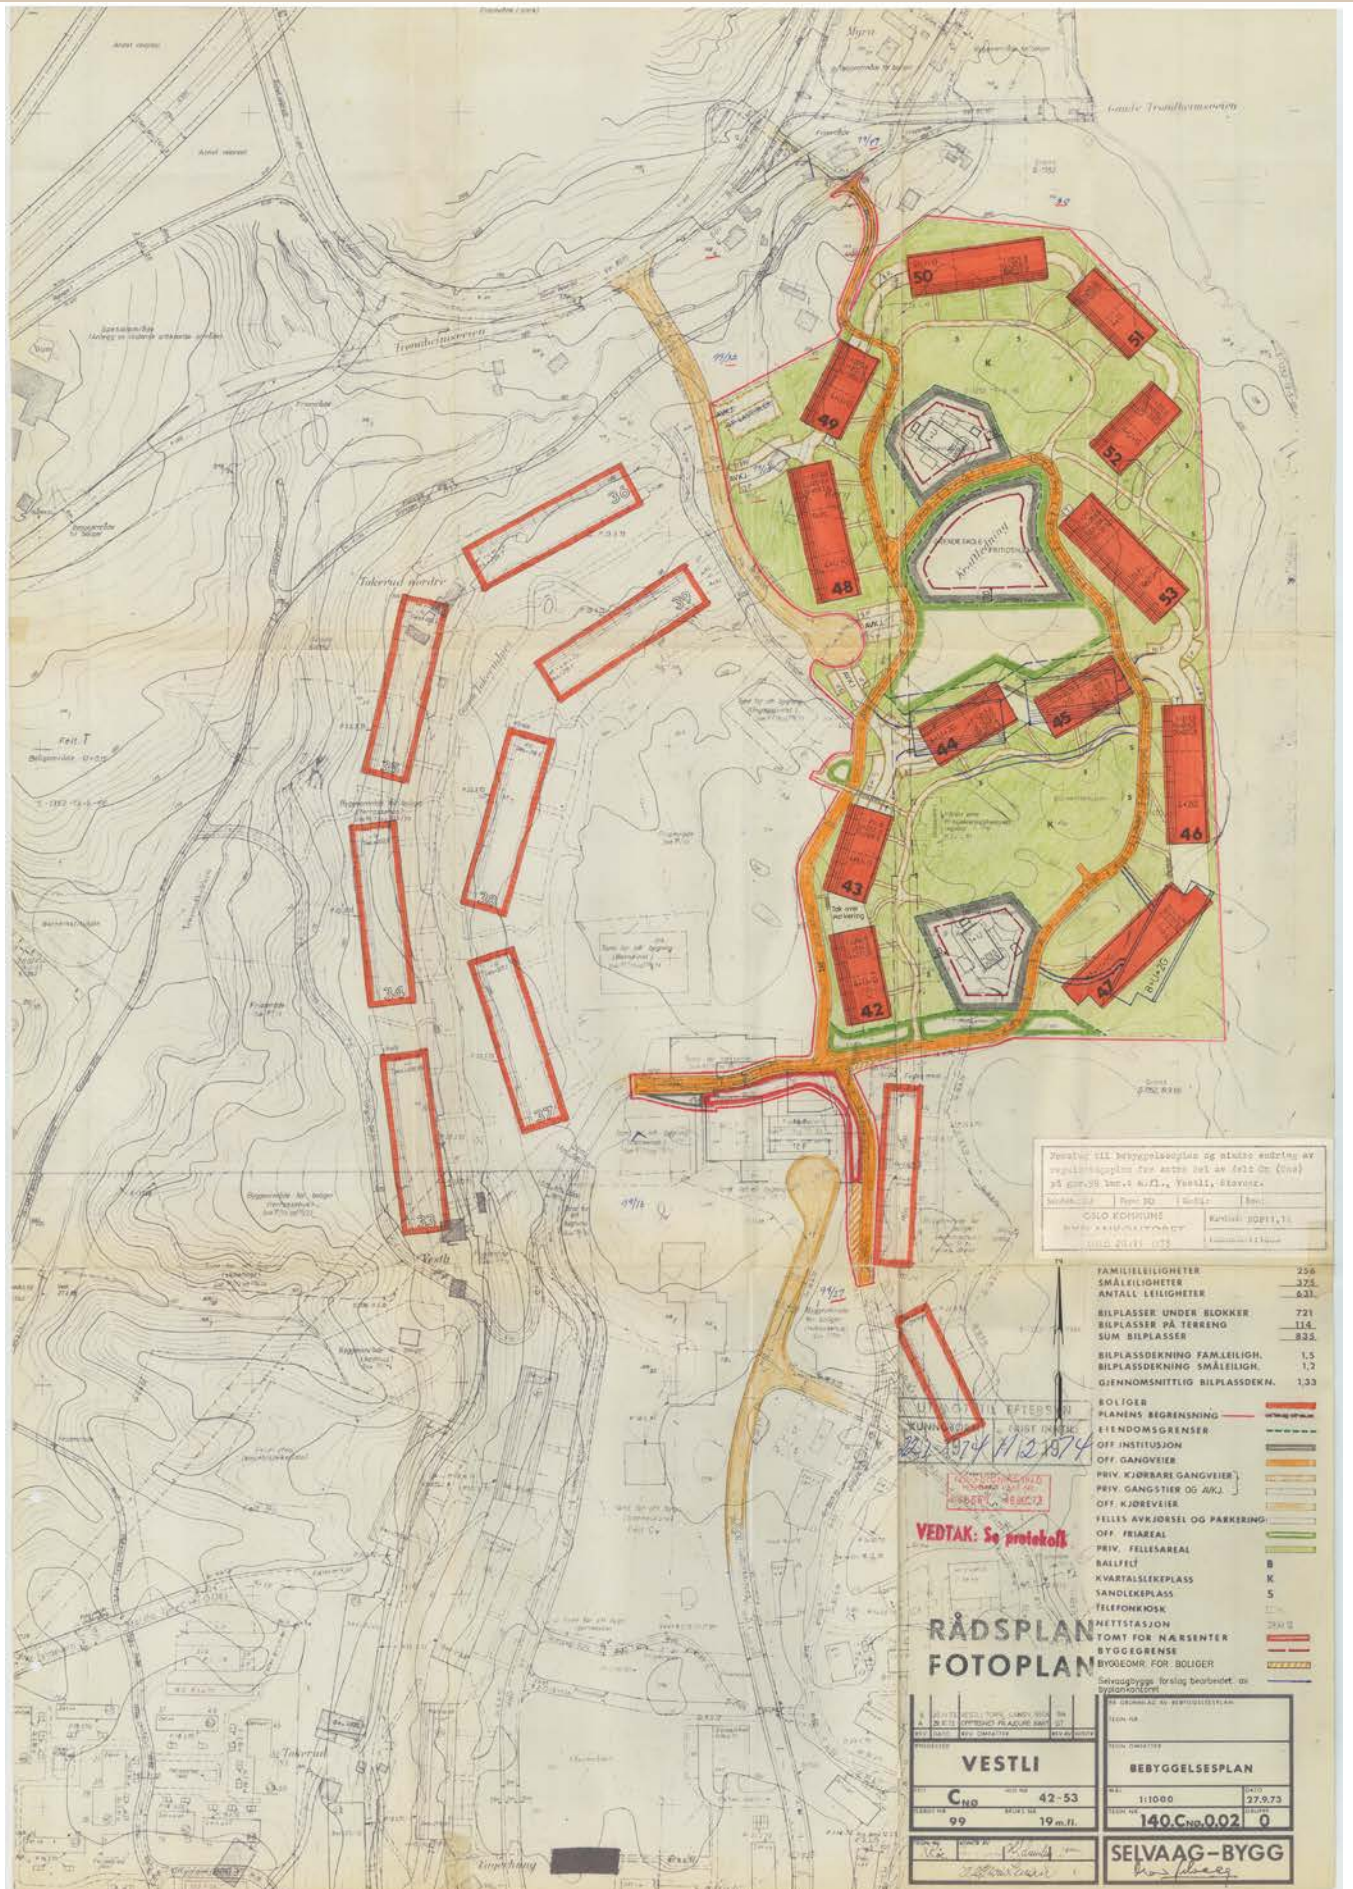
Forutsett til bebyggelsesplan og stadsutredning av reguleringsplan for andre del av felt 02 (10a) på 400-08 km. 4 kof., Vestli, Akershus.

Utarbeidet av: Oslo Kommune, Byggesaksavdelingen  
 Dato: 1974  
 Skala: 1:1000
