# Tilstandsrapport

Olaf Schous vei 14, 0572 OSLO

gnr. 83, bnr. 179

## Boligbygg med flere boenheter - Byggeår: 1937

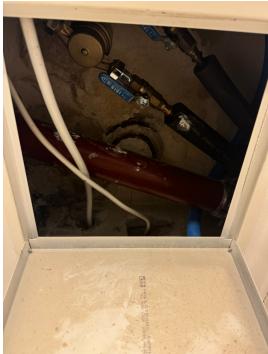
## ! TG 1 Avløpsrør

Det er avløpsrør av plast.
